| Direction Générale de<br>la Mobilité et des<br>Routes | <b>Rapport d'inspection<br/>ouvrage d'art</b> | <b>Inspection principale</b> | | <b>RC</b> |
| | | <b>N°: 1</b> | <b>Date: 09.12.2010</b> | |
| <b>Pont sur le Rhône - Massongex</b> | | | <b>N°: 714P3404</b> | |

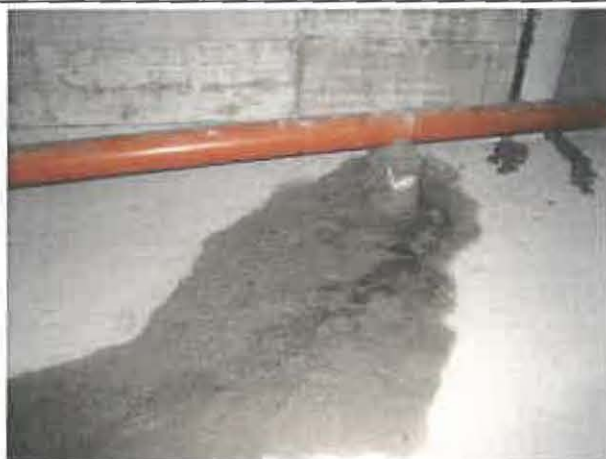
Photo N°: 1 / 57

CoDr Conduites droites  
T4101 Conduites détériorées  
A l'intérieur du caisson, entre Ent2 et Ent3. Défaut d'étanchéité, venue d'eau.

| Élément d'équipement | | | | | | |
|---|---|---|---|---|---|---|
| Conduites droites | CoDr | T4101 | I | D | Défaut d'étanchéité, venue d'eau. | 1 3 |

Degré d'urgence : Interventions pour assurer la durabilité de certains éléments d'ouvrage recommandées dans les 5 prochaines années (les conduites devraient être réparées dans les 2 prochaines années).

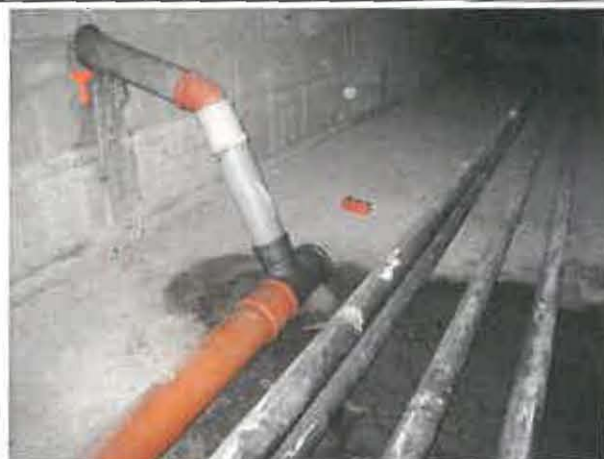
Photo N°: 2 / 57

CoGa Conduites gauches  
T4101 Conduites détériorées  
2 ème entrée depuis Ent1 en direction de Massongex. Défaut d'étanchéité, venue d'eau.

| Élément d'équipement | | | | | | |
|---|---|---|---|---|---|---|
| Conduites gauches | CoGa | T4101 | I | D | Défaut d'étanchéité, venue d'eau. | 2 3 |

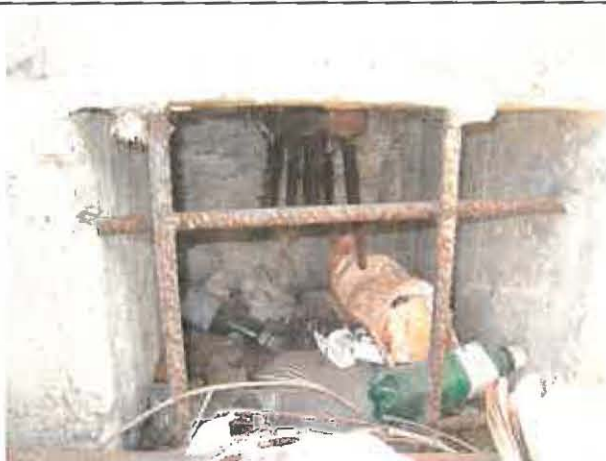
Photo N°: 3 / 57

Cu0 Culée côté Bex  
2205 Armature fortement corrodée  
Banc de culée, face extérieure, au pied du mur, côté droit. Niche de précontrainte verticale non cachetée. La tête de précontrainte et les totons ne sont pas protégés.

- Assainissement des éléments d'ouvrage en béton
- Remplacement des joints de chaussée
- Remplacement de l'étanchéité (partielle ou totale)
- Cachetage de la niche de précontrainte verticale sur Cu0 (une inspection plus approfondie de l'état de cette précontrainte peut s'avérer utile)

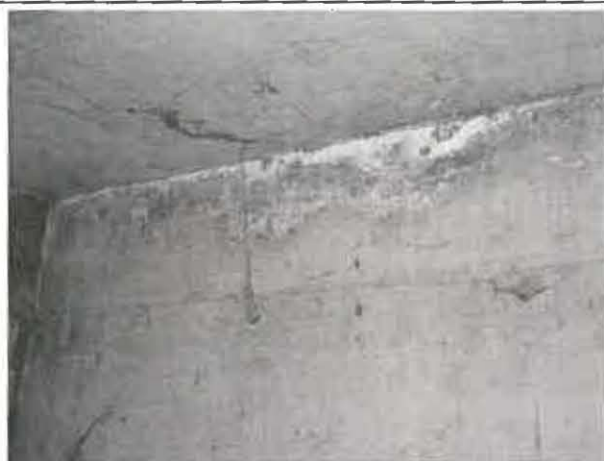
Photo N°: 4 / 57

Cu0 Culée côté Bex  
301 Zones humides  
Mur arrière de culée, à l'intérieur du couloir de visite. Sur le côté droit, sous dalle. Trace d'humidité, efflorescences.

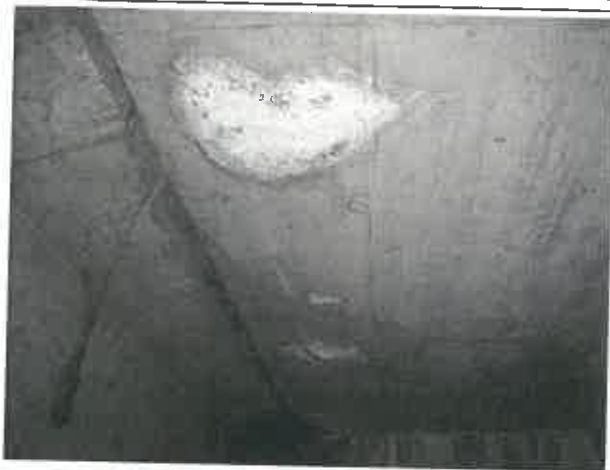
Photo N°: 5 / 57

Cu0 Culée côté Bex  
 301 Zones humides  
 Dalle du couloir de visite, côté droit. Traces d'humidité,  
 efflorescences (3x).

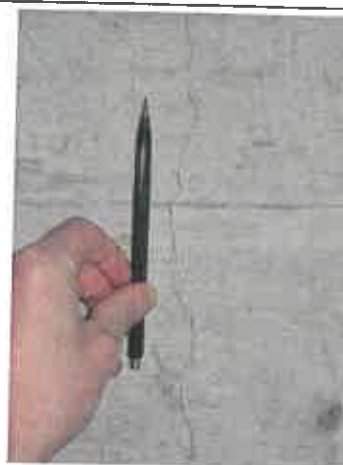
Photo N°: 6 / 57

Cu0 Culée côté Bex  
 T2110 Fissures importantes supérieures à 0.3 mm  
 Mur arrière de culée, à l'intérieur du couloir de visite. A de multiples  
 endroits du mur. Fissures verticales importantes.

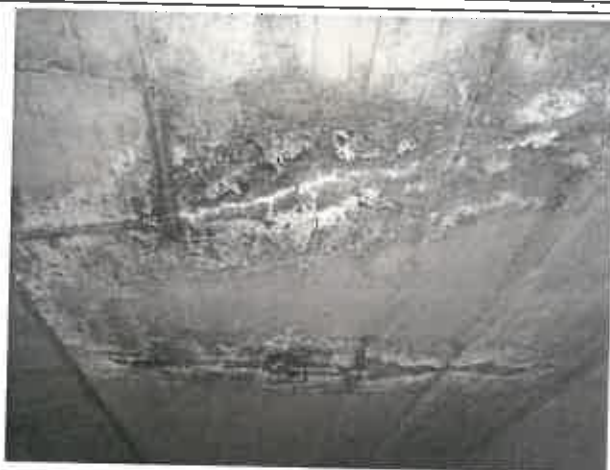
Photo N°: 7 / 57

Cu0 Culée côté Bex  
 T2110 Fissures importantes supérieures à 0.3 mm  
 Dalle du couloir de visite, côté gauche. Fissures longitudinale avec  
 traces d'humidité et efflorescences (2x).

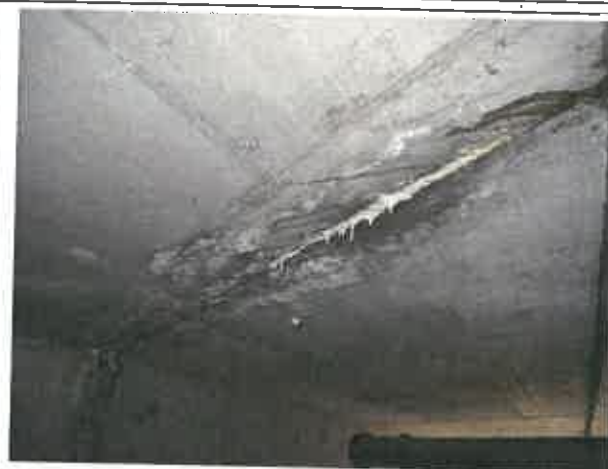
Photo N°: 8 / 57

Cu0 Culée côté Bex  
 T2110 Fissures importantes supérieures à 0.3 mm  
 Dalle du couloir de visite, au centre de l'ouvrage. Joint de reprise de  
 bétonnage fissuré, avec traces d'humidité et efflorescences.

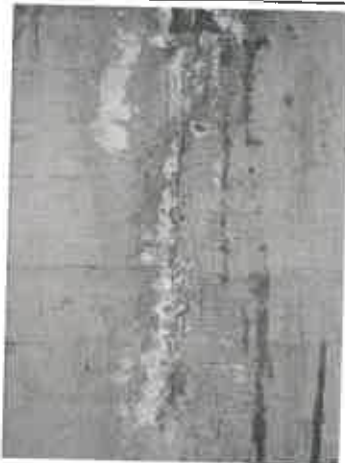
Photo N°: 9 / 57

Cu0 Culée côté Bex  
 T2110 Fissures importantes supérieures à 0.3 mm  
 Mur arrière de culée, à l'intérieur du couloir de visite. Joint de reprise de bétonnage vertical à mi-longueur du mur. Joint de repise de bétonnage fissuré avec efflorescences.

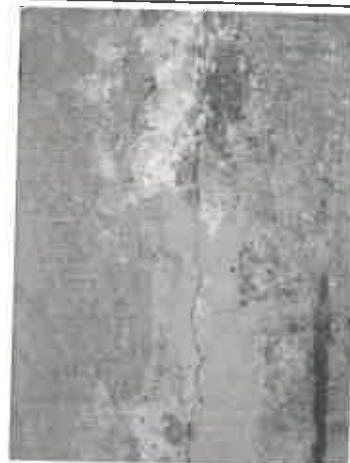
Photo N°: 10 / 57

Cu0 Culée côté Bex  
 T2110 Fissures importantes supérieures à 0.3 mm  
 Mur arrière de culée, à l'intérieur du couloir de visite. Joint de reprise de bétonnage vertical à mi-longueur du mur. Joint de repise de bétonnage fissuré avec efflorescences.

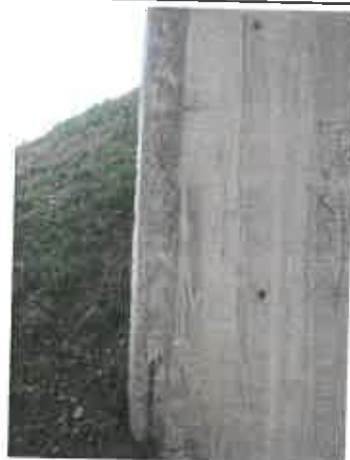
Photo N°: 11 / 57

Cu0 Culée côté Bex  
 T2110 Fissures importantes supérieures à 0.3 mm  
 Banc de culée, face extérieure, angle avec CuDr0. Sur toute la hauteur du mur de culée. Fissure importante à l'angle du mur. Eclat de béton au pied du mur avec armature apparente et légèrement corrodée.

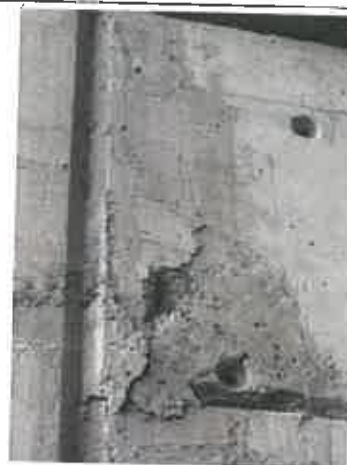
Photo N°: 12 / 57

Cu6 Culée côté Massongex  
 1322 Ecaillages, cloques  
 Banc de culée, face extérieure. A l'angle avec CuGa6. Eclat de béton avec armature apparente et légèrement corrodée.

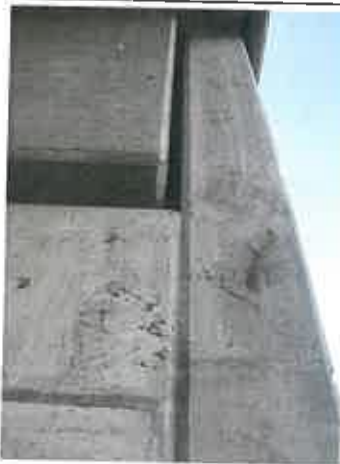
Photo N°: 13 / 57

Cu6 Culée côté Massongex  
 2205 Armature fortement corrodée  
 Banc de culée, face extérieure. A l'angle avec CuDr6. Epaufrures, éclats de bétons avec armature apparente et corrodées.

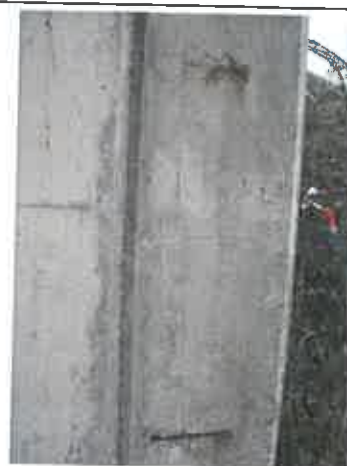
Photo N°: 14 / 57

Cu6 Culée côté Massongex  
 2205 Armature fortement corrodée  
 Banc de culée, face extérieure. A l'angle avec CuDr6. Epaufrures, éclats de bétons avec armature apparente et corrodées.

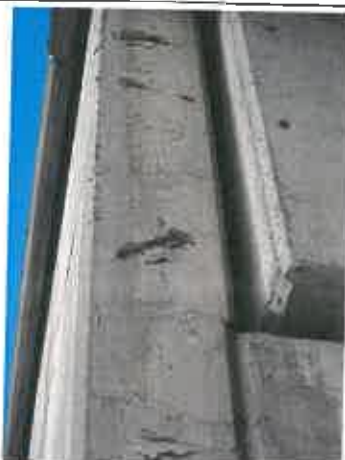
Photo N°: 15 / 57

Cu6 Culée côté Massongex  
 2205 Armature fortement corrodée  
 Banc de culée, face extérieure. A l'angle avec CuGa6. Eclats de béton avec armatures apparentes et corrodées.

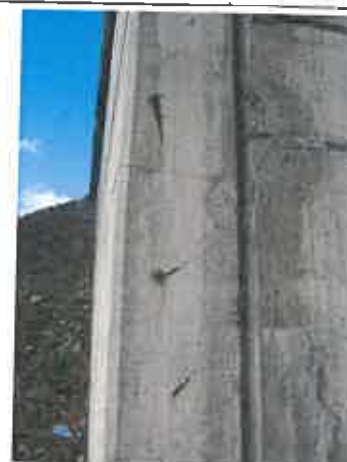
Photo N°: 16 / 57

Cu6 Culée côté Massongex  
 2205 Armature fortement corrodée  
 Banc de culée, face extérieure. A l'angle avec CuGa6. Eclats de béton avec armatures apparentes et corrodées.

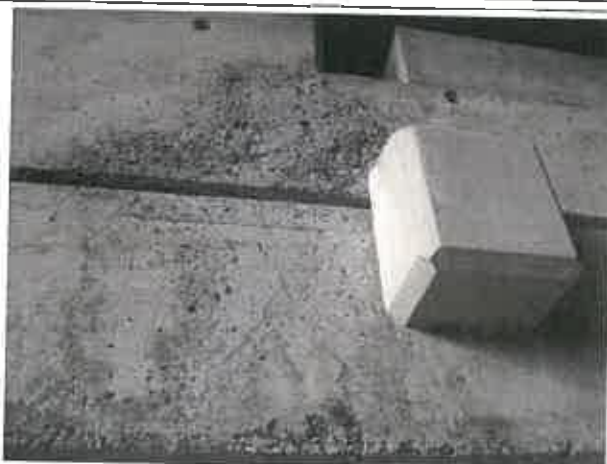
Photo N°: 17 / 57

Cu6 Culée côté Massongex  
 T2110 Fissures importantes supérieures à 0.3 mm  
 Banc de culée, face extérieure. Au droit de l'appareil d'appui gauche. Fissure en biais sous l'appareil d'appui du tablier.

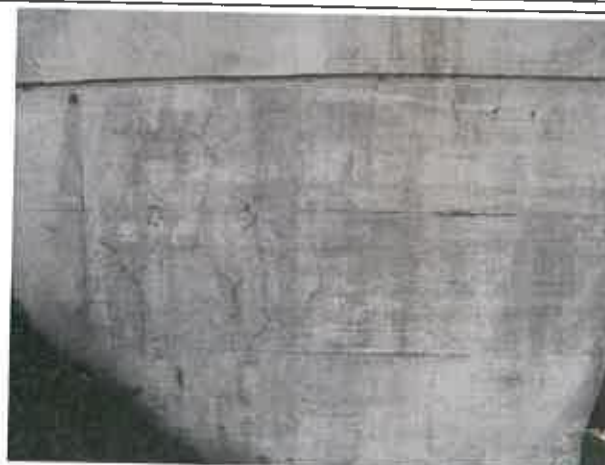
Photo N°: 18 / 57

CuDr0 Mur de culée droit Bex  
 1322 Ecaillages, cloques  
 A l'extérieur de la culée, sur toute la surface du mur. Fissuration, écaillage de la surface de béton.

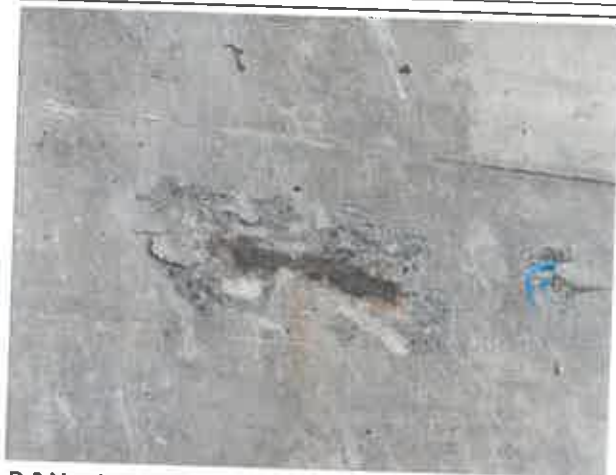
Photo N°: 19 / 57

**CuDr0 Mur de culée droit Bex**  
**2205 Armature fortement corrodée**  
A l'extérieur de la culée. Vers l'angle avec Cu0, partie supérieure du mur. Epaufure, éclat de béton avec armature apparente et fortement corrodée.

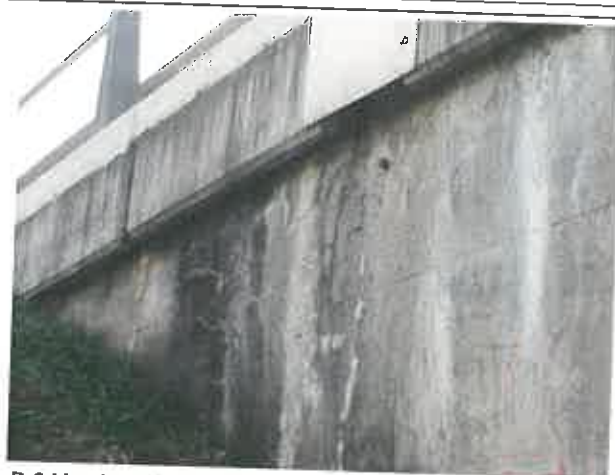
Photo N°: 20 / 57

**CuDr0 Mur de culée droit Bex**  
**301 Zones humides**  
A l'extérieur de la culée. Traces importantes d'humidité au droit du joint de chaussée avec efflorescences.

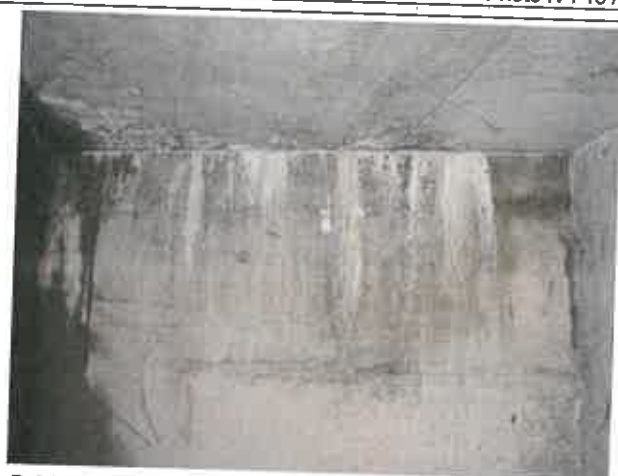
Photo N°: 21 / 57

**CuDr0 Mur de culée droit Bex**  
**301 Zones humides**  
A l'intérieur du couloir de visite. Trace d'humidité et efflorescences sous dalle.

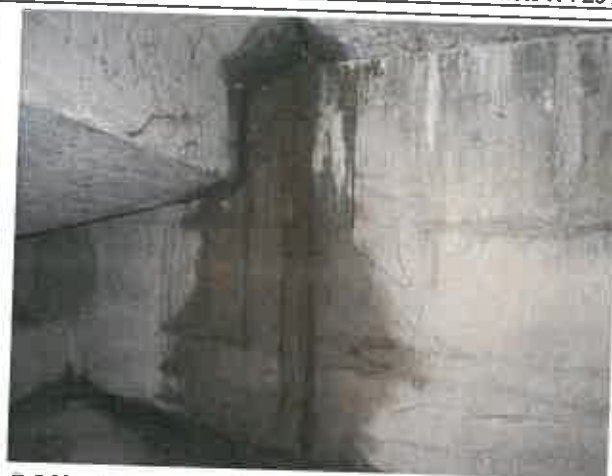
Photo N°: 22 / 57

**CuDr0 Mur de culée droit Bex**  
**301 Zones humides**  
A l'intérieur du couloir de visite. Traces importantes d'humidité au droit du joint de chaussée.

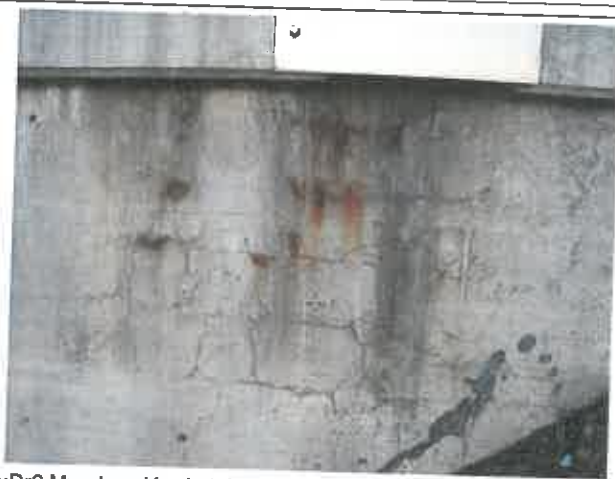
Photo N°: 23 / 57

CuDr6 Mur de culée droit Massongex

1322 Ecaillages, cloques

A l'extérieur de la culée. Fissuration, écaillage de la surface de  
béton au droit du joint de chaussée.

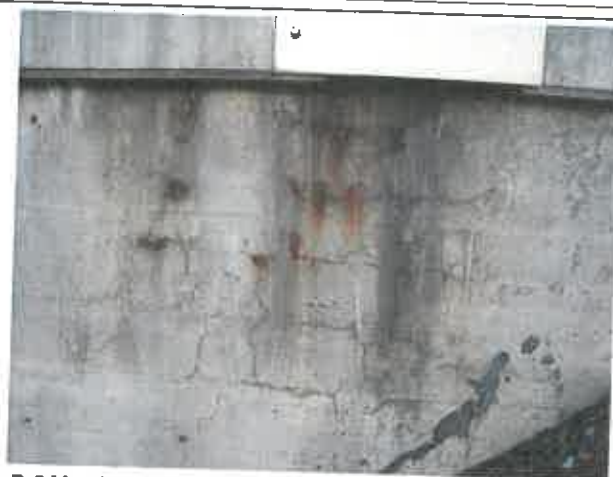
Photo N°: 24 / 57

CuDr6 Mur de culée droit Massongex

2203 Taches de rouille

A l'extérieur de la culée. Multiples taches de rouille (sans armature  
apparente) au droit du joint de chaussée.

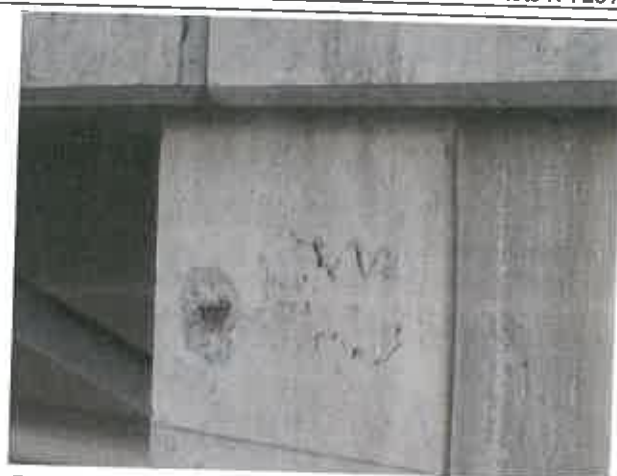
Photo N°: 25 / 57

CuDr6 Mur de culée droit Massongex

2205 Armature fortement corrodée

A l'extérieur de la culée, vers angle avec Cu6, partie supérieure du  
mur. Epaufrure, éclat de béton avec armature apparente fortement  
corrodée.

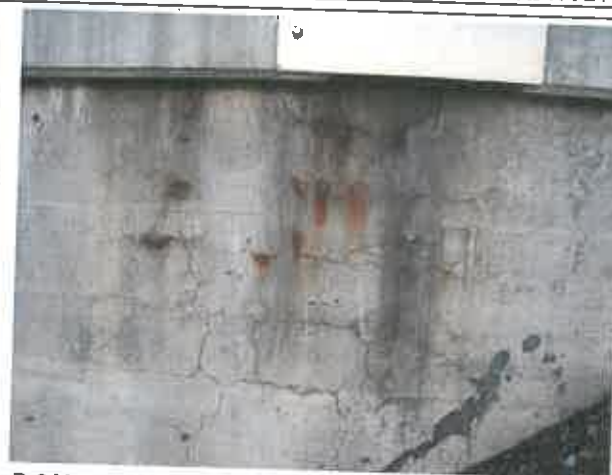
Photo N°: 26 / 57

CuDr6 Mur de culée droit Massongex

301 Zones humides

A l'extérieur de la culée. Traces d'humidité au droit du joint de  
chaussée.

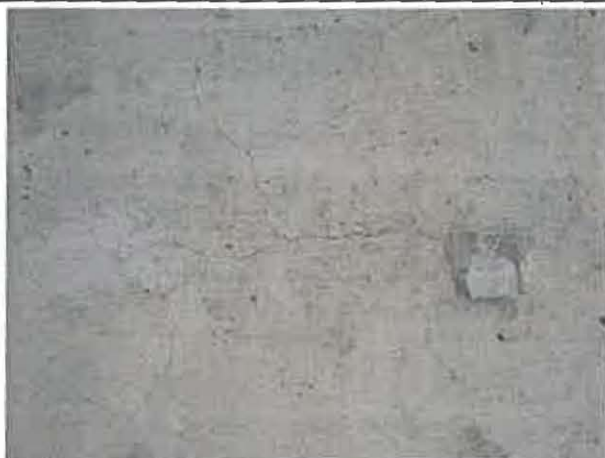
Photo N°: 27 / 57

CuGa0 Mur de culée gauche Bex  
 1322 Ecaillages, cloques  
 A l'extérieur de la culée, sur toute la surface du mur. Fissuration, écaillage de la surface de béton.

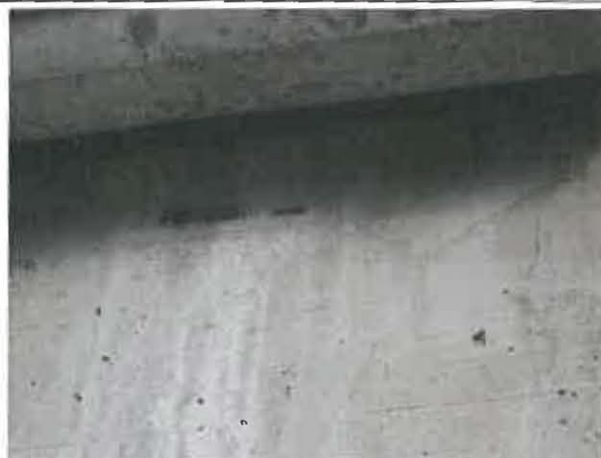
Photo N°: 28 / 57

CuGa0 Mur de culée gauche Bex  
 2204 Armature légèrement corrodée  
 A l'extérieur de la culée, sous la bordure du tablier. Armature apparente et corrodée + traces de coulures blanches.

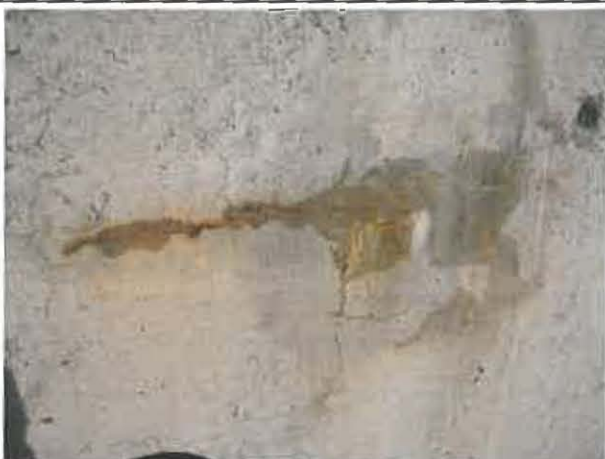
Photo N°: 29 / 57

CuGa0 Mur de culée gauche Bex  
 301 Zones humides  
 A l'intérieur de la culée, au pied du mur. Traces d'humidité dans les fissures.

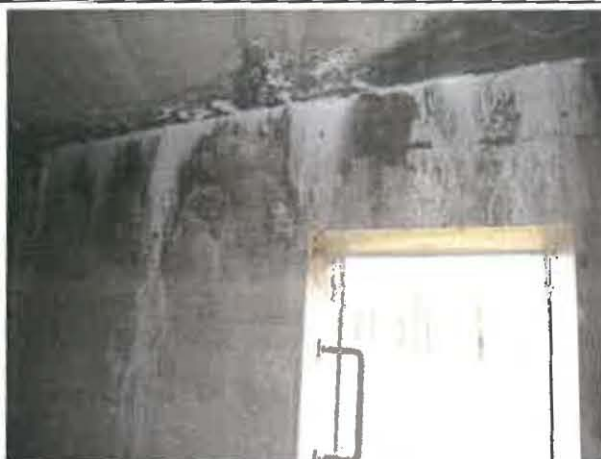
Photo N°: 30 / 57

CuGa0 Mur de culée gauche Bex  
 301 Zones humides  
 A l'intérieur du couloir de visite. Sous dalle. Traces d'humidité, efflorescences sur toute la largeur du mur.

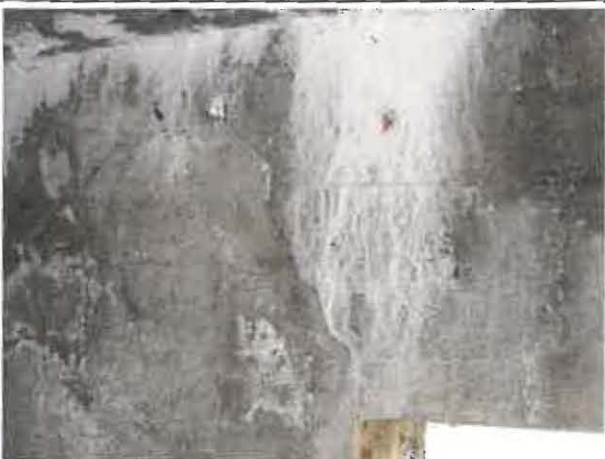
Photo N°: 31 / 57

CuGa0 Mur de culée gauche Bex  
 T2110 Fissures importantes supérieures à 0.3 mm  
 A l'intérieur du couloir de visite, vers porte d'accès. Fissures en biais aux angle supérieur gauche et inférieur droit de la porte d'accès.

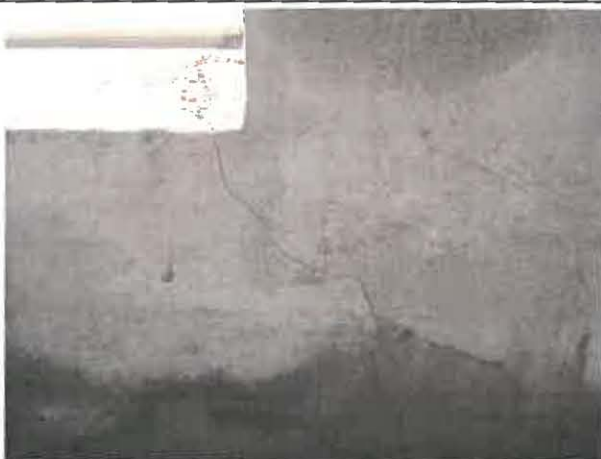
Photo N°: 32 / 57

CuGa0 Mur de culée gauche Bex  
 T2110 Fissures importantes supérieures à 0.3 mm  
 A l'intérieur du couloir de visite, vers porte d'accès. Fissures en biais aux angle supérieur gauche et inférieur droit de la porte d'accès.

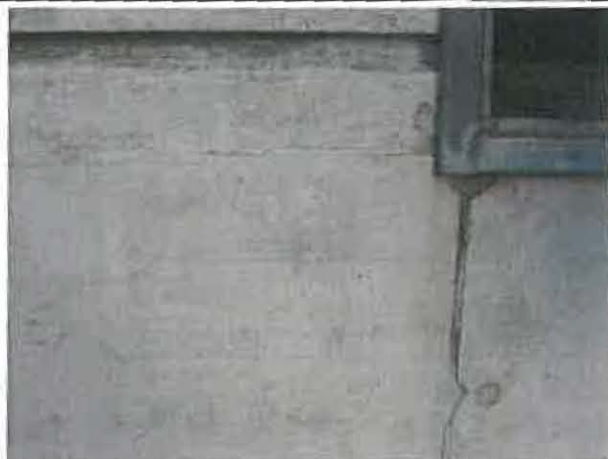
Photo N°: 33 / 57

CuGa0 Mur de culée gauche Bex  
 T2110 Fissures importantes supérieures à 0.3 mm  
 A l'extérieur de la culée, aux angles de la porte d'accès. Fissures  
 horizontales et verticales aux angles supérieur droit et inférieur  
 gauche.

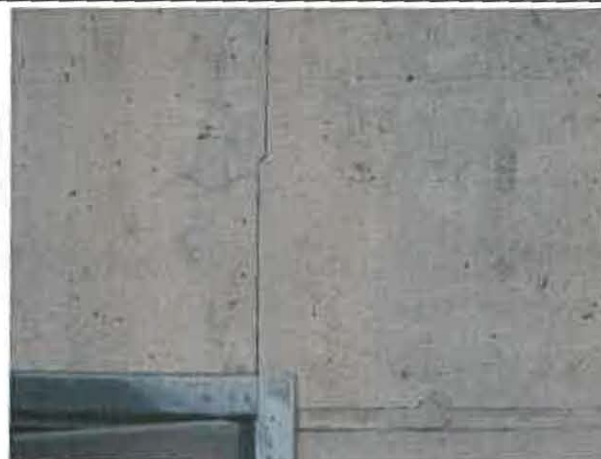
Photo N°: 34 / 57

CuGa0 Mur de culée gauche Bex  
 T2110 Fissures importantes supérieures à 0.3 mm  
 A l'extérieur de la culée, aux angles de la porte d'accès. Fissures  
 horizontales et verticales aux angles supérieur droit et inférieur  
 gauche.

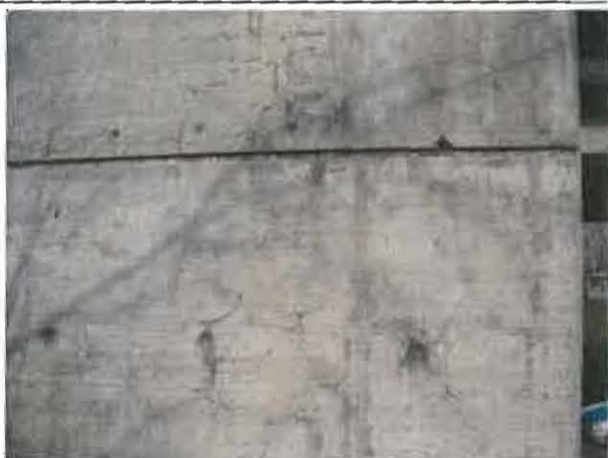
Photo N°: 35 / 57

CuGa6 Mur de culée gauche Massongex  
 1322 Ecaillages, cloques  
 A l'extérieur de la culée, sur toute la surface du mur. Fissuration  
 verticale et horizontale de la surface du mur + 1 éclat de béton vers  
 lisse, sans armature apparente.

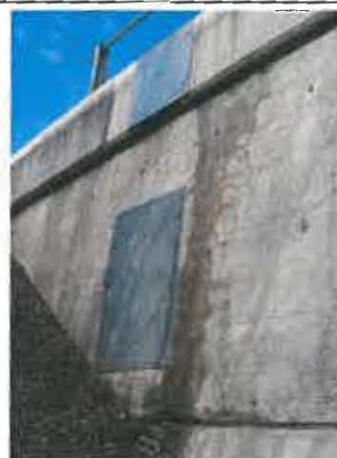
Photo N°: 36 / 57

CuGa6 Mur de culée gauche Massongex  
 301 Zones humides  
 A l'extérieur de la culée, au droit du joint de chaussée. Importantes  
 traces d'humidité.

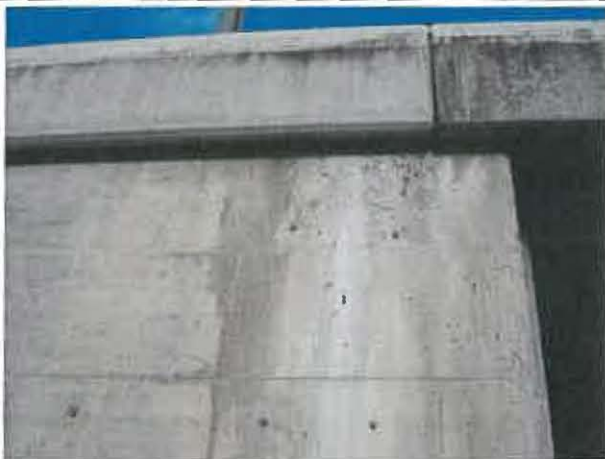
Photo N°: 37 / 57

**CuGa6 Mur de culée gauche Massongex**  
**301 Zones humides**  
 A l'extérieur de la culée, sous la bordure du tablier. Trace de coulure blanches.

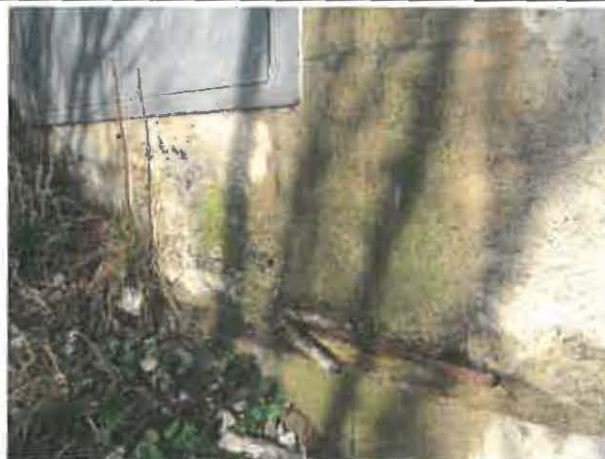
Photo N°: 38 / 57

**CuGa6 Mur de culée gauche Massongex**  
**509 Enrobage d'armature insuffisant**  
 A l'extérieur de la culée, sous la porte d'accès. Eclat de béton avec armature apparente, corrodée et cassée.

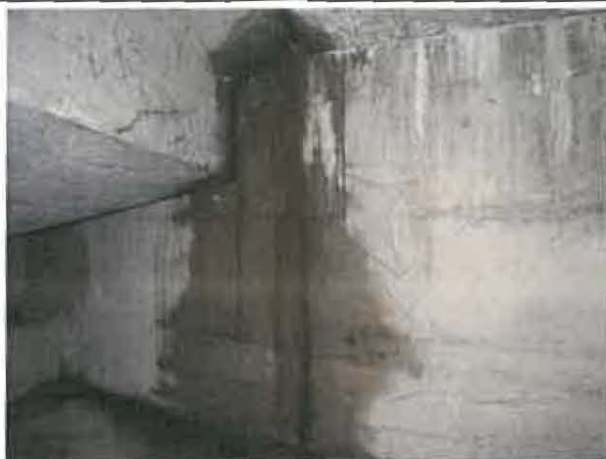
Photo N°: 39 / 57

**Jo0 Joint de chaussée Bex**  
**319 Joint non étanche**  
 Aux extrémités gauche et droite. Importantes traces de coulure sur les murs de culée gauche et droite au droit du joint de chaussée (intérieur + extérieur).

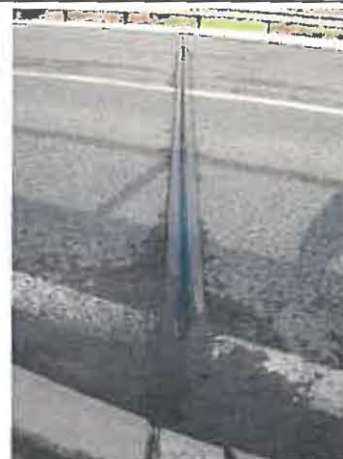
Photo N°: 40 / 57

**Jo0 Joint de chaussée Bex**  
**T3201 Joint de chaussée détérioré**  
 Face supérieure du joint. Joint encrassé, surtout vers les extrémités gauche et droite.

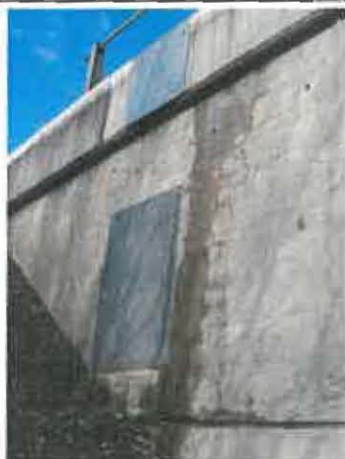
Photo N°: 41 / 57

Jo6 Joint de chaussée Massongex  
319 Joint non étanche  
Aux extrémités gauche et droite du joint. Importantes traces de  
couleure contre les murs de culée gauche et droite, au droit du joint  
de chaussée.

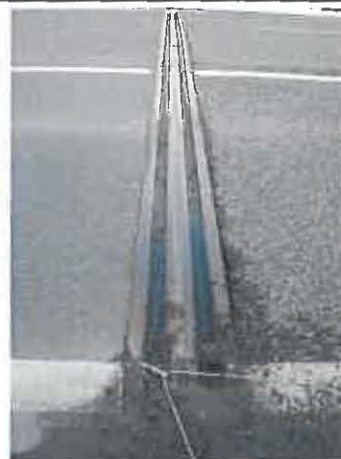
Photo N°: 42 / 57

Jo6 Joint de chaussée Massongex  
T3201 Joint de chaussée détérioré  
Face supérieure du joint. Joint encrassée surtout aux extrémités  
gauche et droite.

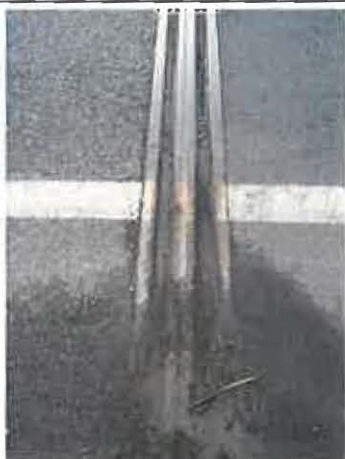
Photo N°: 43 / 57

Jo6 Joint de chaussée Massongex  
T3201 Joint de chaussée détérioré  
Face supérieure du joint. Joint encrassée surtout aux extrémités  
gauche et droite.

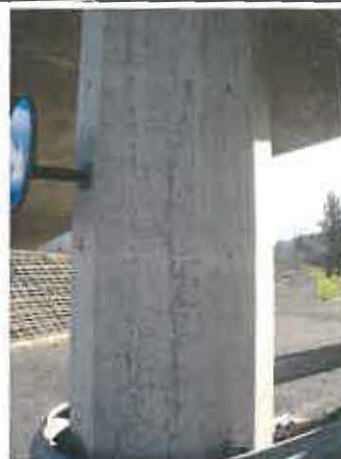
Photo N°: 44 / 57

PiDr3 Pile 3 droite  
1322 Ecaillages, cloques  
Face Massongex-Lausanne. Ecaillage de la surface de béton.

| Élément de structure | | | | | | | |
|---|---|---|---|---|---|---|---|
| Pile 3 droite | PiDr3 | 1322 | III | B | Ecaillage de la surface de béton. | 44 | 2 |

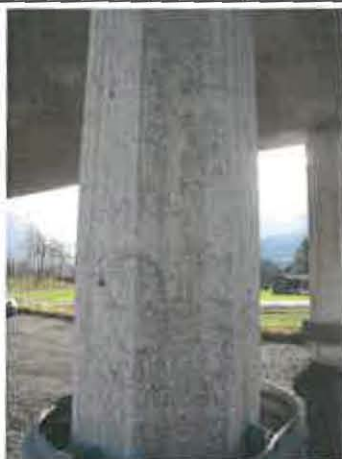
Photo N°: 45 / 57

PiDr4 Pile 4 droite  
1322 Ecaillages, cloques  
Face Massongex-Lausanne et face Lausanne. Ecaillage de la surface de béton.

| Élément de structure | | | | | | | |
|---|---|---|---|---|---|---|---|
| Pile 4 droite | PiDr4 | 1322 | III | B | Ecaillage de la surface de béton. | 45 | 2 |

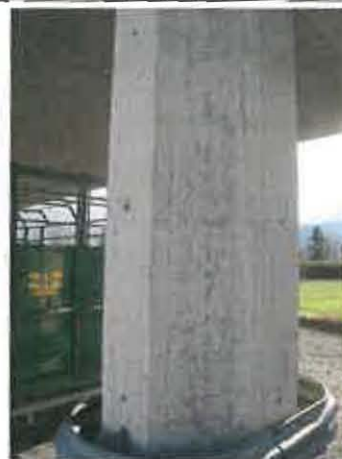
Photo N°: 46 / 57

PiDr5 Pile 5 droite  
1322 Ecaillages, cloques  
Face Massongex-Lausanne. Ecaillage de la surface de béton.

| Élément de structure | | | | | | | |
|---|---|---|---|---|---|---|---|
| Pile 5 droite | PiDr5 | 1322 | III | B | Ecaillage de la surface de béton. | 46 | 2 |

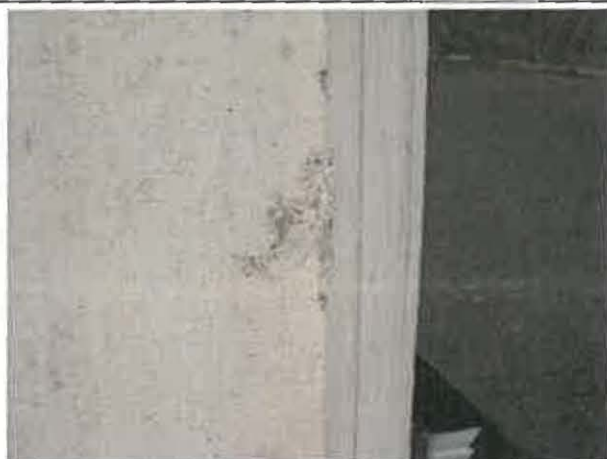
Photo N°: 47 / 57

PiGa3 Pile 3 gauche  
1322 Ecaillages, cloques  
A hauteur d'oeil, face St-Maurice et Lausanne. 2 éclats de béton sans armature apparente.

| Élément de structure | | | | | | | |
|---|---|---|---|---|---|---|---|
| Pile 3 gauche | PiGa3 | 1322 | III | B | 2 éclats de béton sans armature apparente. | 47,<br>48 | 2 |

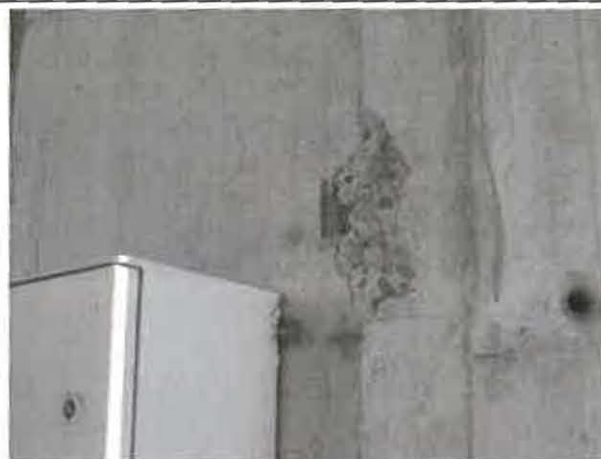
Photo N°: 48 / 57

PiGa3 Pile 3 gauche  
1322 Ecaillages, cloques  
A hauteur d'oeil, face St-Maurice et Lausanne. 2 éclats de béton sans armature apparente.

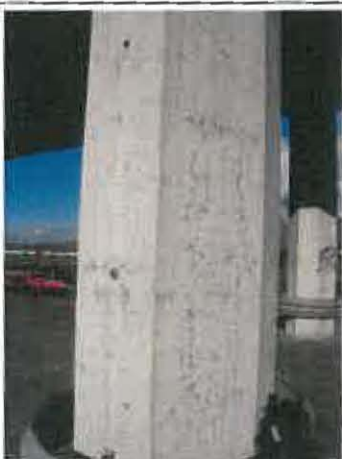
Photo N°: 49 / 57

PiGa4 Pile 4 gauche  
1322 Ecaillages, cloques  
Face St-Maurice et St-Maurice-Bex. Ecaillage de la surface de béton.

| Élément de structure | | | | | | | |
|---|---|---|---|---|---|---|---|
| Pile 4 gauche | PiGa4 | 1322 | III | B | Ecaillage de la surface de béton. | 49 | 2 |

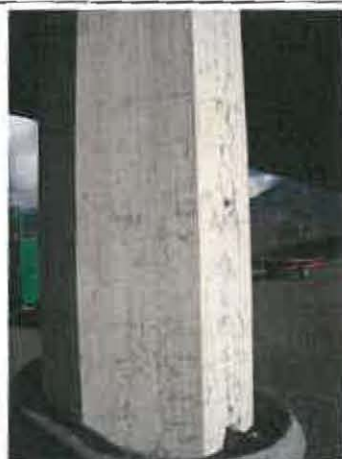
Photo N°: 50 / 57

PiGa5 Pile 5 gauche  
1322 Ecaillages, cloques  
Faces St-Maurice, St-Maurice-Bex et St-Maurice-Massongex. Ecaillage de la surface de béton.

| Élément de structure | | | | | | | |
|---|---|---|---|---|---|---|---|
| Pile 5 gauche | PiGa5 | 1322 | III | B | Ecaillage de la surface de béton. | 50,<br>51 | 2 |

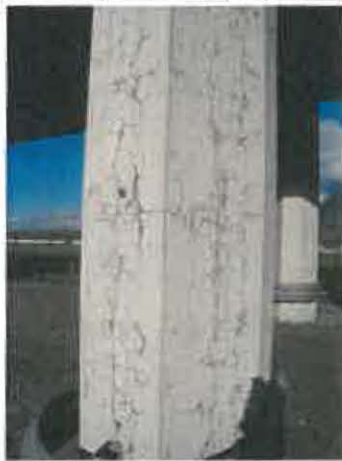
Photo N°: 51 / 57

PiGa5 Pile 5 gauche  
 1322 Ecaillages, cloques  
 Faces St-Maurice, St-Maurice-Bex et St-Maurice-Massongex.  
 Ecaillage de la surface de béton.

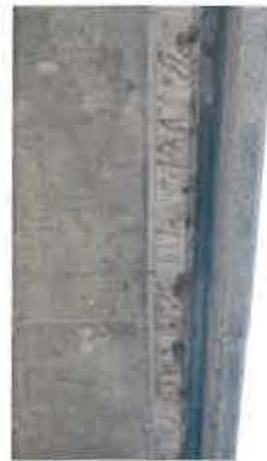
Photo N°: 52 / 57

Ta Dalle supérieure du caisson  
 2204 Armature légèrement corrodée  
 Face inférieure de la dalle de roulement, entre la retombée de la  
 bordure et la goutte pendante, côté gauche et droite. Trace de  
 coulures, taches de rouille, éclats de béton et armatures apparentes.  
 Dégât fréquent sur toute la longueur de l'ouvrage.

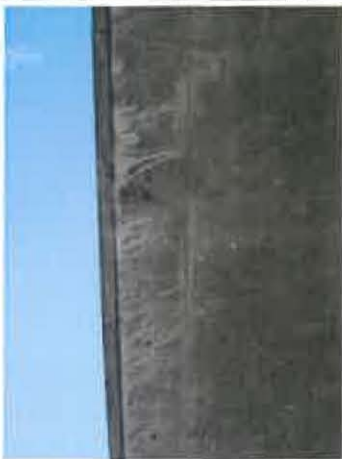
Photo N°: 53 / 57

Ta Dalle supérieure du caisson  
 2204 Armature légèrement corrodée  
 Face inférieure de la dalle de roulement, entre la retombée de la  
 bordure et la goutte pendante, côté gauche et droite. Trace de  
 coulures, taches de rouille, éclats de béton et armatures apparentes.  
 Dégât fréquent sur toute la longueur de l'ouvrage.

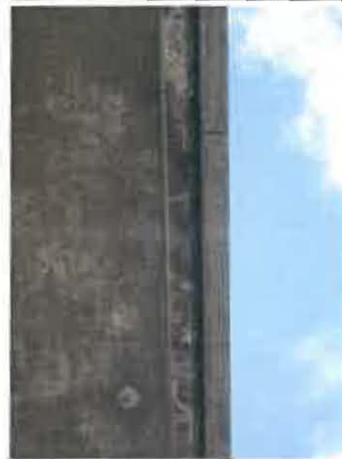
Photo N°: 54 / 57

Ta Dalle supérieure du caisson  
 2204 Armature légèrement corrodée  
 Face inférieure de la dalle de roulement, entre la retombée de la  
 bordure et la goutte pendante, côté gauche et droite. Trace de  
 coulures, taches de rouille, éclats de béton et armatures apparentes.  
 Dégât fréquent sur toute la longueur de l'ouvrage.

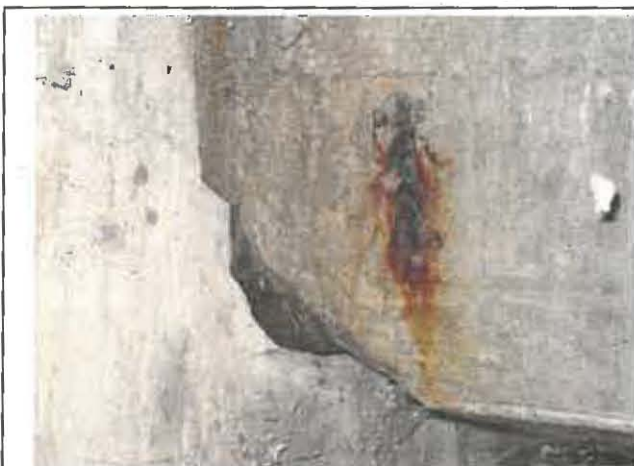
Photo N°: 55 / 57

Ta Dalle supérieure du caisson  
2205 Armature fortement corrodée  
A l'extrémité du tablier, dans le couloir de visite de Cu0. Eclat de  
béton avec armature apparente et corrodée à l'angle inférieur  
gauche du tablier.

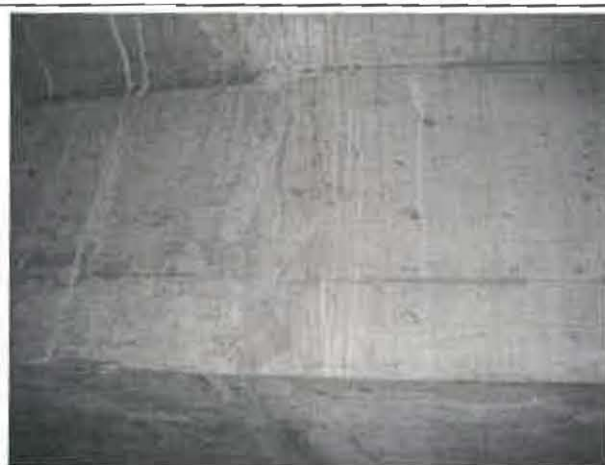
Photo N°: 56 / 57

Ta Dalle supérieure du caisson  
T2110 Fissures importantes supérieures à 0.3 mm  
A l'extrémité du tablier, dans le couloir de visite de Cu0. Fissure sur  
la face verticale se prolongeant en sous-face.

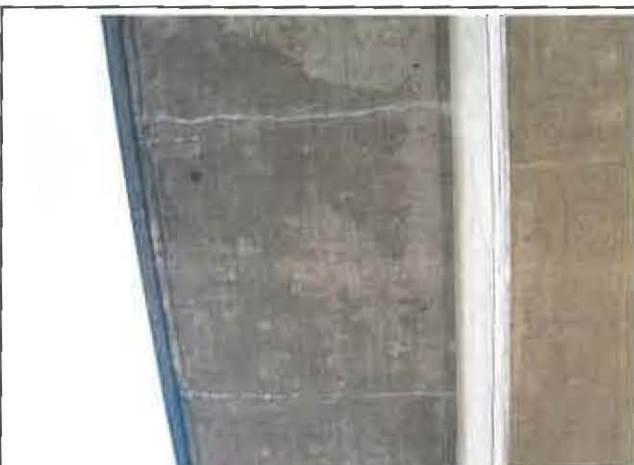
Photo N°: 57 / 57

Ta Dalle supérieure du caisson  
T2110 Fissures importantes supérieures à 0.3 mm  
Face inférieure de la dalle de roulement. Côté droit, entre Pi2 et  
PiDr3. Plusieurs fissures en travers avec efflorescence.
