| Direction Générale de la Mobilité et des Routes | <b>Rapport d'inspection ouvrage d'art</b> | <b>Inspection principale</b> | | <b>RC</b> |
| | | <b>N°: 2</b> | <b>Date: 30.09.2013</b> | |
| <b>Viaduc de Cudrex - CFF</b> | | | <b>N°: 151V2354</b> | |

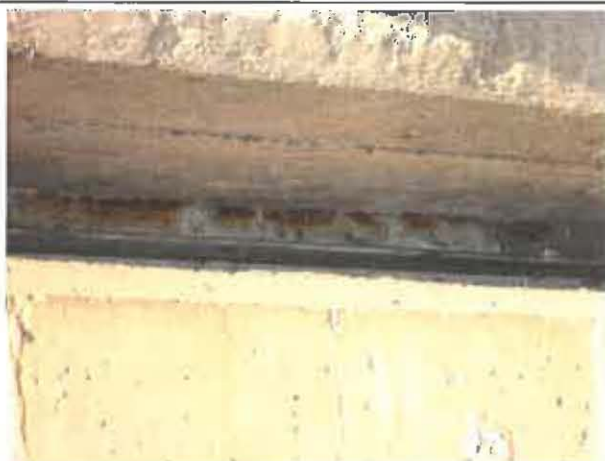
Photo N°: 1 / 23

Ap21-01 Appareils d'appui axe 21  
408 Aptitude au fonctionnement réduite  
Axe21 Présence de rouille

| Appareils d'appui axe 21 | Ap21-01 | 408 | II | C | Présence de rouille | 1 | 2 |

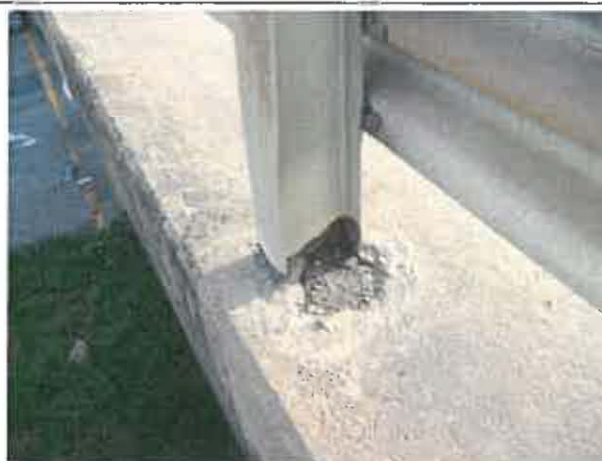
Photo N°: 2 / 23

GlDr Glissière Droite  
2209 Parties corrodées  
axe 21 Pied de la Glissière présentant de la rouille

| Description et abréviation : | | N° KUBA : | Classe<br>risque : | Qualif.: | Description: | Photos: | Classe<br>d'état : |
|---|---|---|---|---|---|---|---|
| Glissière Droite | GIDr | 2209 | II | B | Pied de la Glissière présentant de la rouille | 2 | 1 |

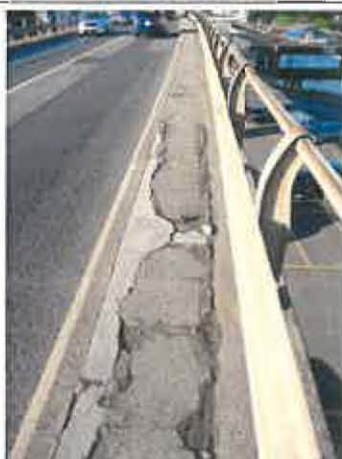
Photo N°: 3 / 23

TrDr Trottoir Droite  
141 Revêtement de finition disparaissant (usure)  
général Dégâts répartis tout le long du trottoir

| Trottoir Droite | TrDr | 141 | I | D | Dégâts répartis tout le long du trottoir | 3 | 3 |

Les trottoirs droit et gauche sont en mauvais état.

Partie supérieure : Assainissement des joints et réfection des trottoirs.

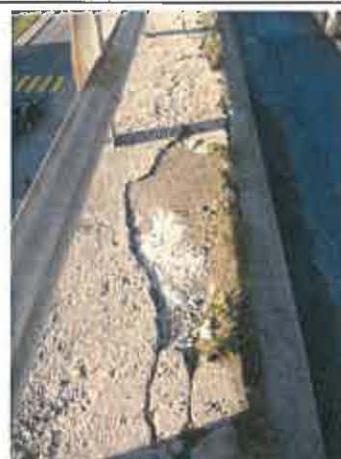
Photo N°: 4 / 23

TrGa Trottoir Gauche  
141 Revêtement de finition disparaissant (usure)  
général Dégâts répartis tout le long du trottoir

| Trottoir Gauche | TrGa | 141 | I | D | Dégâts répartis tout le long du trottoir | 4 | 3 |

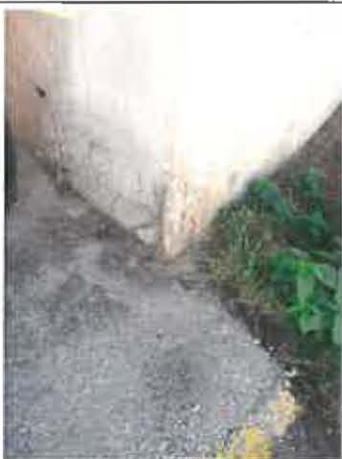
Photo N°: 5 / 23

Cu21 Culée, axe 21  
2204 Armature légèrement corrodée  
Pied de culée côté Droit armature apparente et légèrement corrodée  
dans l'angle droit

| Description et abréviation : | | N° KUBA : | Classe<br>risque : | Qualif.: | Description: | Photos: | Classe<br>d'état : |
|---|---|---|---|---|---|---|---|
| Culée, axe 21 | Cu21 | 2204 | II | B | armature aparenet et légèrement corrodée dans l'angle droit | 5 | 1 |

Partie inférieure : Traitement des zones d'armature corrodée et purge du béton dégradé.

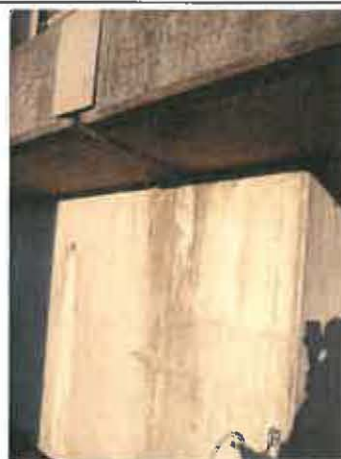
Photo N°: 6 / 23

CuGa21 Mur en aile gauche, axe 21  
301 Zones humides  
milieu de l'objet sous tablier Zone humide due à l'écoulement venu  
du tablier

| Description et abréviation : | | N° KUBA : | Classe<br>risque : | Qualif.: | Description: | Photos: | Classe<br>d'état : |
|---|---|---|---|---|---|---|---|
| Mur en aile gauche, axe 21 | CuGa21 | 301 | II | B | Zone humide due à l'écoulement venu du tablier | 6 | 1 |

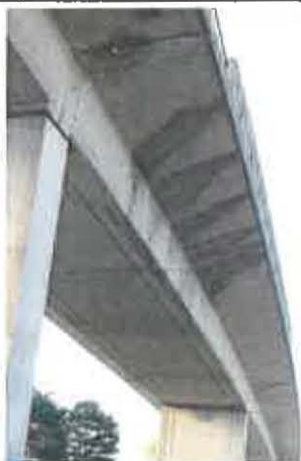
Photo N°: 7 / 23

Da016 Dalle inférieure, axes 0-16  
301 Zones humides  
côté droit entre Pi15 et Pi16 + côté gauche entre Pi10 et Pi11  
Ecoulement depuis la bordure droite

| Description et abréviation : | | N° KUBA : | Classe<br>risque : | Qualif.: | Description: | Photos: | Classe<br>d'état : |
|---|---|---|---|---|---|---|---|
| Dalle inférieure, axes 0-16 | Da016 | 301 | II | B | Ecoulement depuis la bordure droite | 7, 8 | 1 |

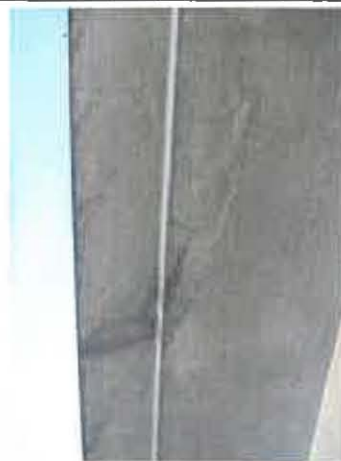
Photo N°: 8 / 23

Da016 Dalle inférieure, axes 0-16  
301 Zones humides  
côté droit entre Pi15 et Pi16 + côté gauche entre Pi10 et Pi11  
Ecoulement depuis la bordure droite

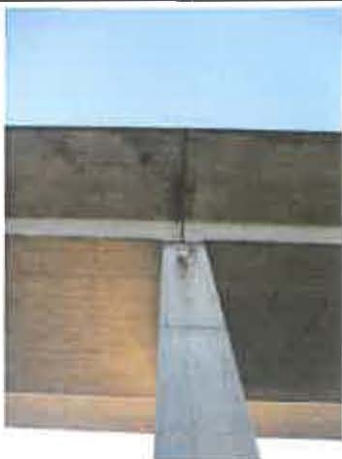
Photo N°: 9 / 23

Jo10 Joint de chaussée, axe 10  
319 Joint non étanche  
Côté droit + côté gauche + face supérieure joint non étanche,  
apparition de zones humides, de tâches de rouille et fissuration des  
bords de dalle

| Description et abréviation : | | N° KUBA : | Classe<br>risque : | Qualif.: | Description: | Photos: | Classe<br>d'état : |
|---|---|---|---|---|---|---|---|
| Joint de chaussée, axe 10 | Jo10 | 319 | II | D | joint non étanche, apparition de zones humides, de tâches de rouille et fissuration des bords de dalle | 9, 10, 11 | 3 |

Sous les joints, on assiste à la dégradation de la dalle avec des zones humides et par conséquent l'apparition de fissures et de tâches de rouille. Dans le joint 15, ces dégâts se sont déjà transmis sur la pile.

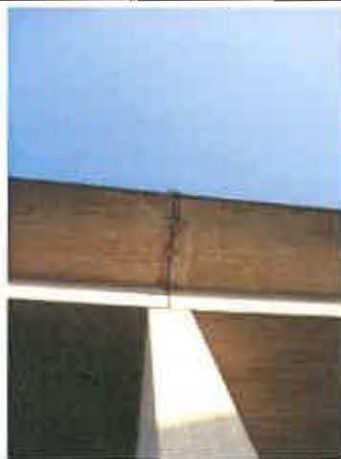
Photo N°: 10 / 23

Jo10 Joint de chaussée, axe 10  
319 Joint non étanche  
Côté droit + côté gauche + face supérieure joint non étanche,  
apparition de zones humides, de tâches de rouille et fissuration des  
bords de dalle

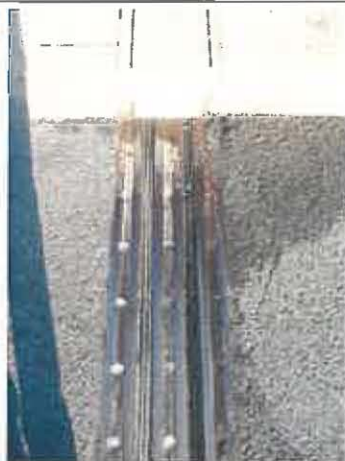
Photo N°: 11 / 23

Jo10 Joint de chaussée, axe 10  
319 Joint non étanche  
Côté droit + côté gauche + face supérieure joint non étanche,  
apparition de zones humides, de tâches de rouille et fissuration des  
bords de dalle

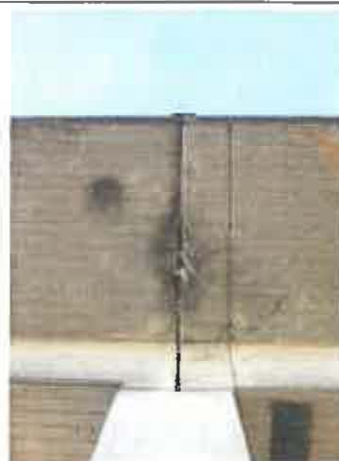
Photo N°: 12 / 23

Jo15 Joint de chaussée, axe 15  
319 Joint non étanche  
Côté droit + côté gauche + face supérieure joint non étanche,  
apparition de zones humides, de tâches de rouille et fissuration des  
bords de dalle

| Description et abréviation : | | N° KUBA : | Classe<br>risque : | Qualif.: | Description: | Photos: | Classe<br>d'état : |
|---|---|---|---|---|---|---|---|
| Joint de chaussée, axe 15 | Jo15 | 319 | II | D | joint non étanche, apparition de zones humides, de tâches de rouille et fissuration des bords de dalle | 12, 13, 14 | 3 |

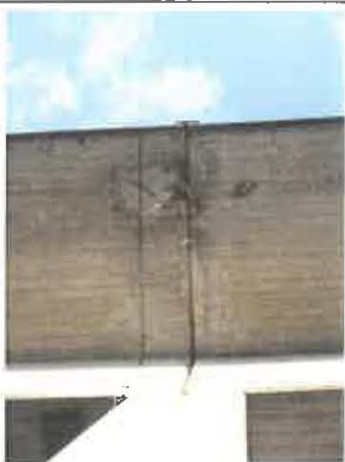
Photo N°: 13 / 23

Jo15 Joint de chaussée, axe 15  
319 Joint non étanche  
Côté droit + côté gauche + face supérieure joint non étanche,  
apparition de zones humides, de tâches de rouille et fissuration des  
bords de dalle

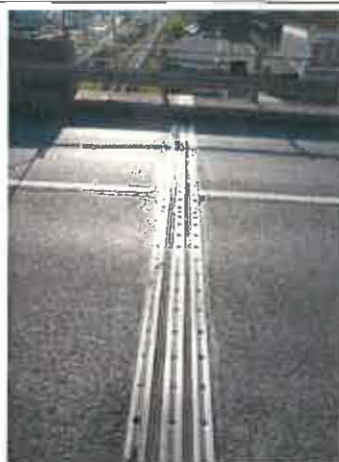
Photo N°: 14 / 23

Jo15 Joint de chaussée, axe 15  
319 Joint non étanche  
Côté droit + côté gauche + face supérieure joint non étanche,  
apparition de zones humides, de tâches de rouille et fissuration des  
bords de dalle

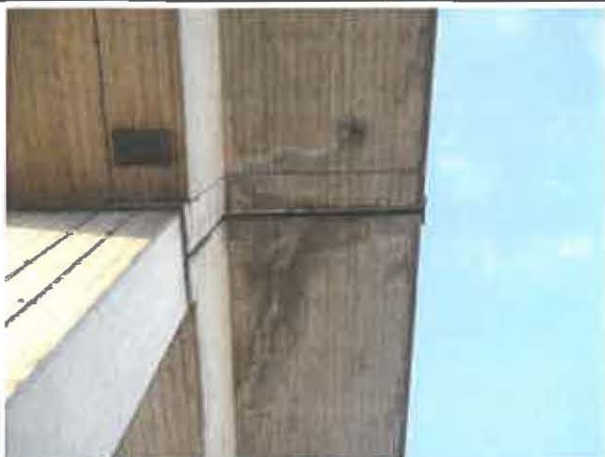
Photo N°: 15 / 23

Jo16 Joint de chaussée, axe 16  
319 Joint non étanche  
Côté droit + côté gauche + face supérieure joint non étanche,  
apparition de zones humides, de tâches de rouille et fissuration des  
bords de dalle

| Description et abréviation : | | N° KUBA : | Classe<br>risque : | Qualif.: | Description: | Photos: | Classe<br>d'état : |
|---|---|---|---|---|---|---|---|
| Joint de chaussée, axe 16 | Jo16 | 319 | II | D | joint non étanche, apparition de zones humides, de tâches de rouille et fissuration des bords de dalle | 15, 16, 17 | 3 |

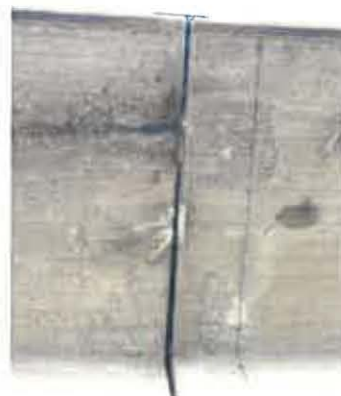
Photo N°: 16 / 23

Jo16 Joint de chaussée, axe 16  
319 Joint non étanche  
Côté droit + côté gauche + face supérieure joint non étanche,  
apparition de zones humides, de tâches de rouille et fissuration des  
bords de dalle

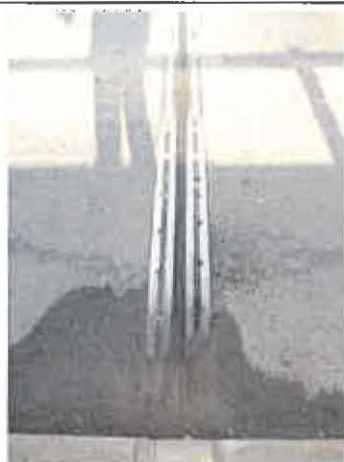
Photo N°: 17 / 23

Jo16 Joint de chaussée, axe 16  
319 Joint non étanche  
Côté droit + côté gauche + face supérieure joint non étanche,  
apparition de zones humides, de tâches de rouille et fissuration des  
bords de dalle

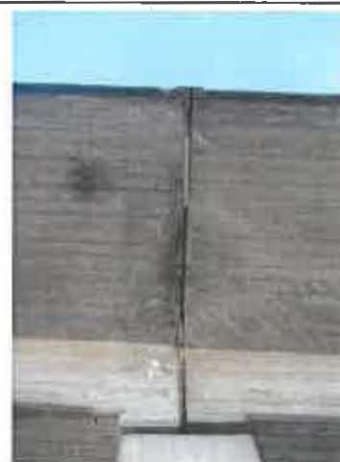
Photo N°: 18 / 23

Jo18 Joint de chaussée, axe 18  
319 Joint non étanche  
côté droit + côté gauche joint non étanche, apparition de zones  
humides, de tâches de rouille et fissuration des bords de dalle

| Description et abréviation : | | N° KUBA : | Classe<br>risque : | Qualif.: | Description: | Photos: | Classe<br>d'état : |
|---|---|---|---|---|---|---|---|
| Joint de chaussée, axe 18 | Jo18 | 319 | II | D | joint non étanche, apparition de zones humides, de tâches de rouille et fissuration des bords de dalle | 18, 19 | 3 |

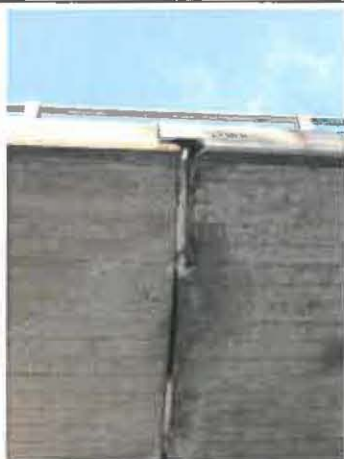
Photo N°: 19 / 23

Jo18 Joint de chaussée, axe 18  
319 Joint non étanche  
côté droit + côté gauche joint non étanche, apparition de zones humides, de tâches de rouille et fissuration des bords de dalle

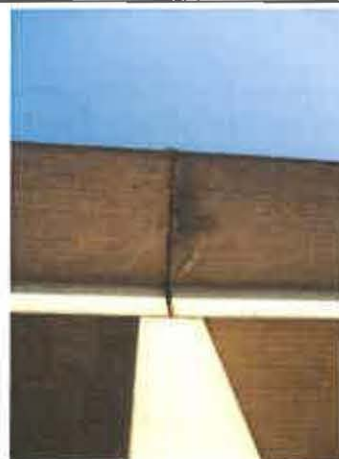
Photo N°: 20 / 23

Jo5 Joint de chaussée, axe 5  
319 Joint non étanche  
côté gauche joint non étanche, apparition de zones humides, de tâches de rouille et fissuration des bords de dalle

| Description et abréviation : | | N° KUBA : | Classe<br>risque : | Qualif.: | Description: | Photos: | Classe<br>d'état : |
|---|---|---|---|---|---|---|---|
| Joint de chaussée, axe 5 | Jo5 | 319 | II | | joint non étanche, apparition de zones humides, de tâches de rouille et fissuration des bords de dalle | 20 | |

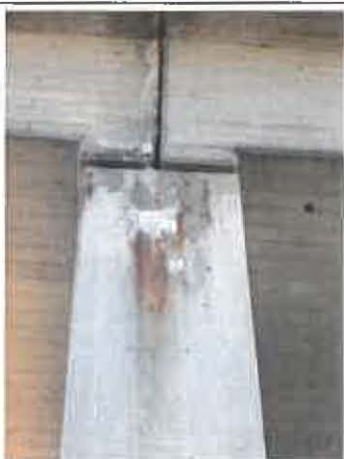
Photo N°: 21 / 23

Pi10 Pile, axe 10  
2203 Taches de rouille  
Face droite supérieure Apparition de tâches de rouille dues à la non étanchéité du joint Jo10

| Description et abréviation : | | N° KUBA : | Classe<br>risque : | Qualif.: | Description: | Photos: | Classe<br>d'état : |
|---|---|---|---|---|---|---|---|
| Pile, axe 10 | Pi10 | 2203 | III | C | Apparition de tâches de rouille dues à la non étanchéité du joint Jo10 | 21 | 3 |

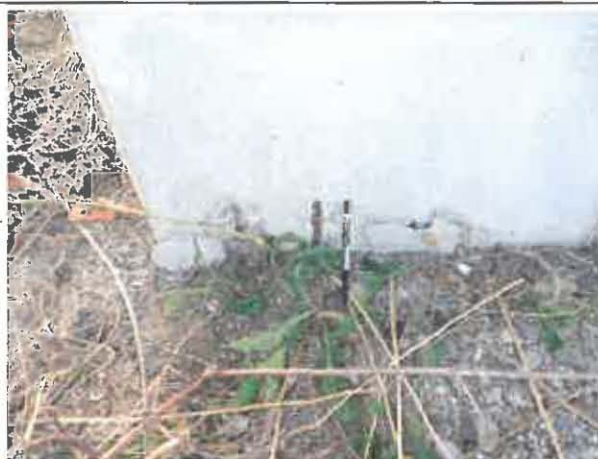
Photo N°: 22 / 23

Pi15 Pile, axe 15  
2204 Armature légèrement corrodée  
Pied de pile côté droit Eclatement du béton de revêtement

| Description et abréviation : | | N° KUBA : | Classe<br>risque : | Qualif.: | Description: | Photos: | Classe<br>d'état : |
|---|---|---|---|---|---|---|---|
| Pile, axe 15 | Pi15 | 2204 | III | B | Eclatement du béton de revêtement | 22 | 2 |

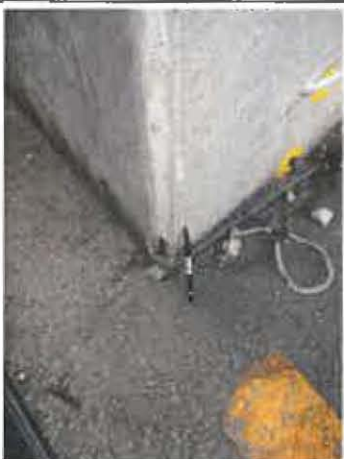
Photo N°: 23 / 23

Pi19 Pile, axe 19  
2204 Armature légèrement corrodée  
Pied de pile Béton d'enrobage insuffisant

| Description et abréviation : | | N° KUBA : | Classe<br>risque : | Qualif.: | Description: | Photos: | Classe<br>d'état : |
|---|---|---|---|---|---|---|---|
| Pile, axe 19 | Pi19 | 2204 | III | B | Béton d'enrobage insuffisant | 23 | 2 |
