# Infrastructures de transport I - Application 7

## Rapport d'accompagnement – Road Safety Inspection

### 1. Contexte de l'inspection

Ce rapport sert de complément au rapport d'inspection établi selon les principes de la norme SN 641 723 pour une partie de la Route de la Sorge d'environ 900 mètres.

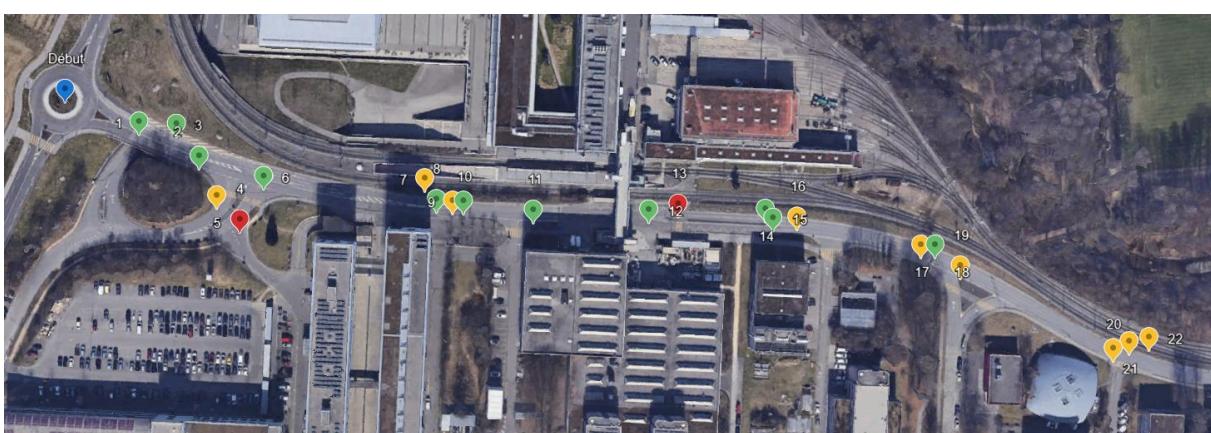
Figure 4 - Positions des déficits de sécurité, moitié ouest (Faible, Moyen, Elevé = Vert, Orange, Rouge)

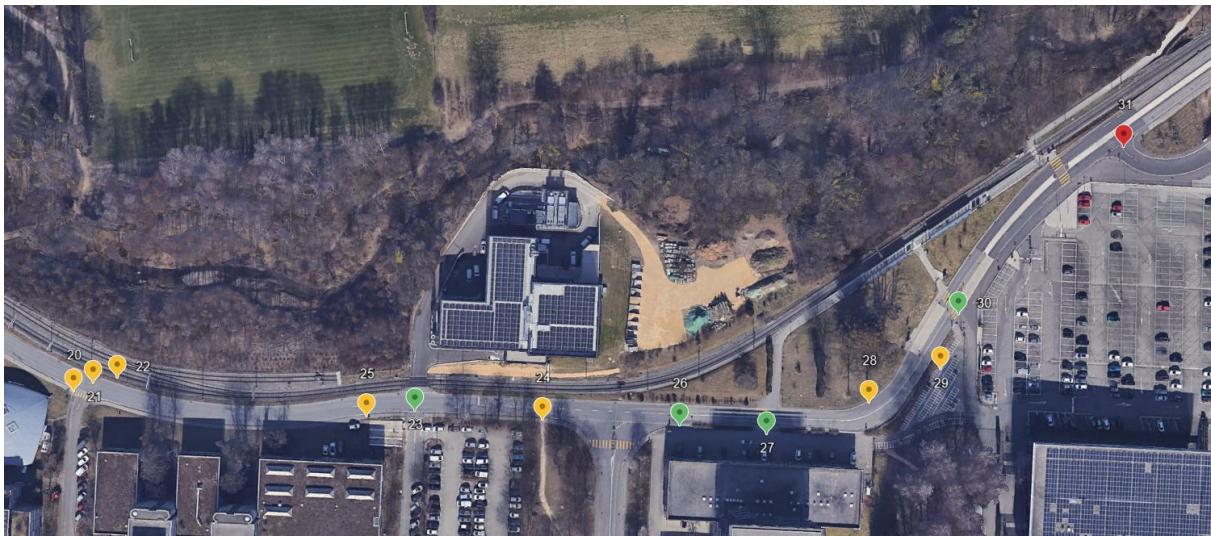
Figure 5- Position des déficits de sécurité, moitié est (Faible, Moyen, Elevé = Vert, Orange, Rouge)
