# Infrastructure de Transport I : Application 7 - Road safety inspection (RSI)

Inspection du Tronçon de la Route de la Sorge (environ 900 m) à proximité de l'EPFL

- *Heure : 13h00 à 15h00*
- *Temps : pluvieux*
- *Méthode de relevé : pédestrement*
- *Point de référence (km 0) : Carrefour avec l'Avenue du Tir-Fédéral*

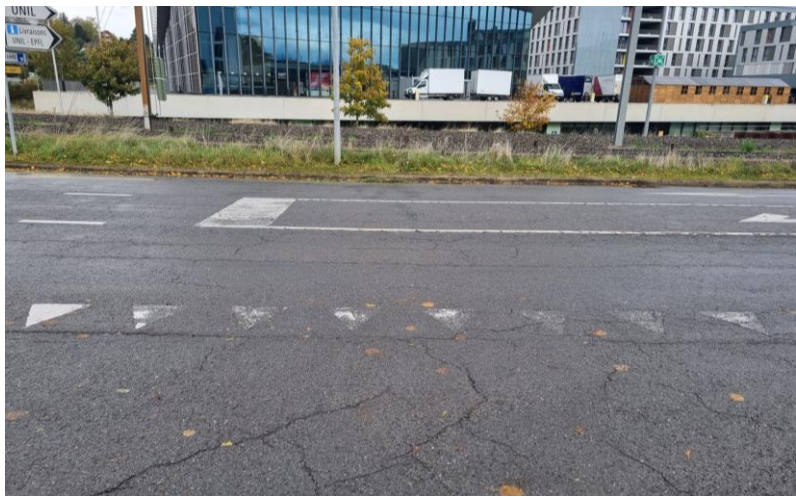
6	0.09	Marquage au sol peu visible	Faible

Repeindre	
7	0.16	Mauvaise visibilité d'un panneau de signalisation A2b indique la proximité d'un ralentisseur de type dos-d'âne	Moyen

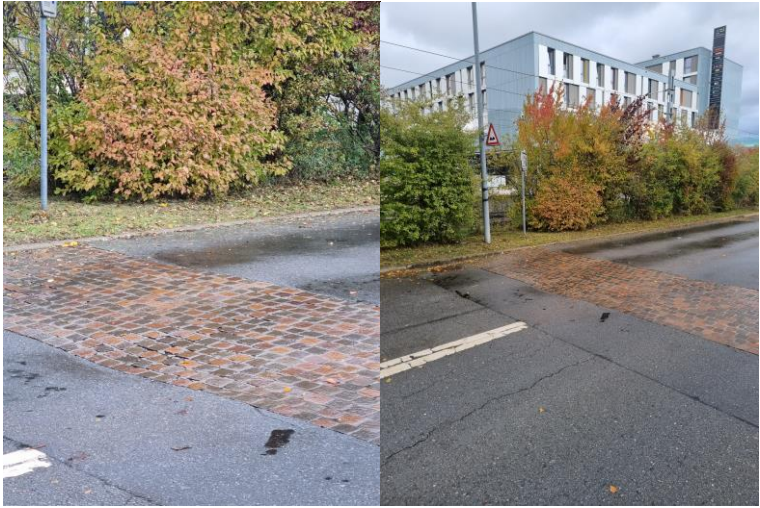
8	0.17	Orniérage	Faible

<p>Refaire le revêtement de la chaussée. Prendre en compte les charges des bus/poids lourds.</p>	
9	0.18	Absence de marquage	Moyen

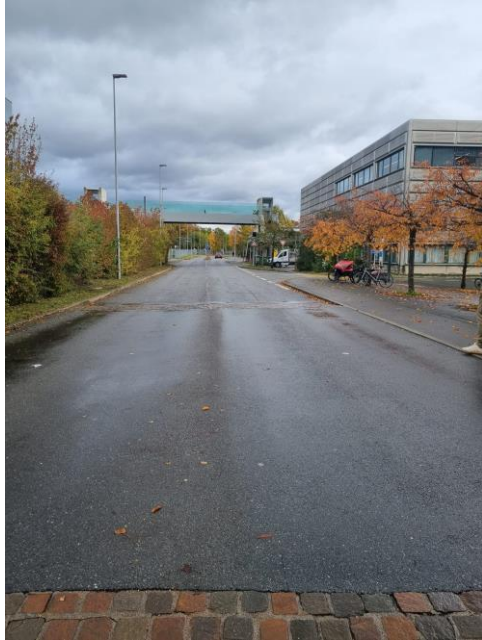
10	0.18	<p>Largeur de la chaussée: ~7,3m; alors que le cas déterminant (vélo + voiture + voiture + vélo, bordure haute) requiert 8,9 m pour une route à 50 km/h (voir application 4).</p>	Faible

<p>Élargir la chaussée ou diminuer la vitesse maximale autorisé</p>	<p>Ce problème est présent sur d'autres portions du tronçon étudié</p>
----	------	---	--------	--	---	--

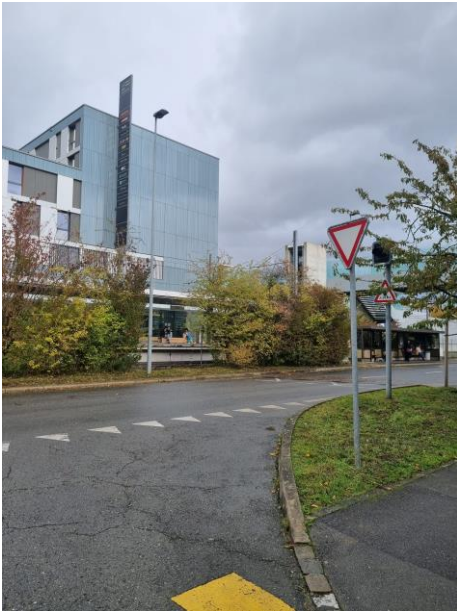
11	0.21	Panneau de signalisation "cédez le passage" mal positionné	Faible

Tourner le panneau	
----	------	--	--------	--	--------------------	--

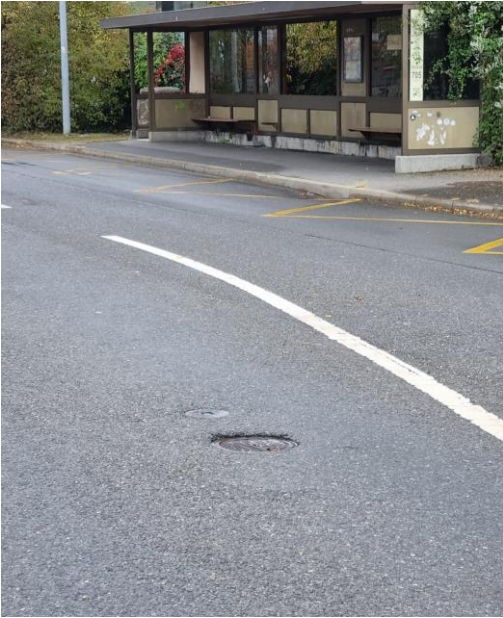
12	0.26	Couvercle de regard enfoncé	Faible

Mettre le regard au niveau de la chaussée	
13	0.28	Passage piéton mal positionné	Elevé

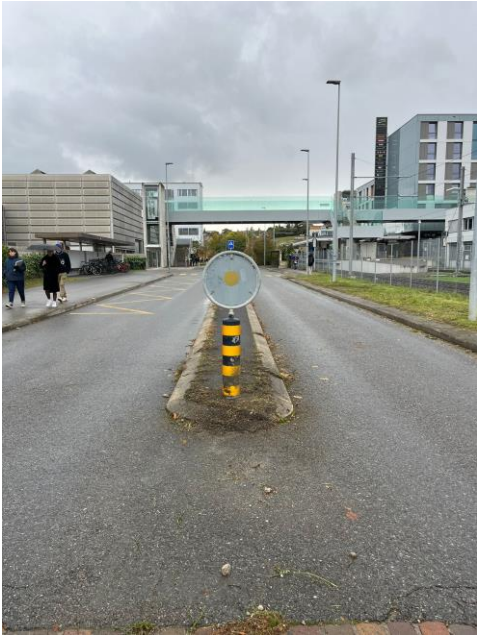
14	0.31	Mauvais positionnement du panneau "obstacle à contourner par la droite"	Faible

Tourner le panneau de 180°	
15	0.31	Orniérage	Faible

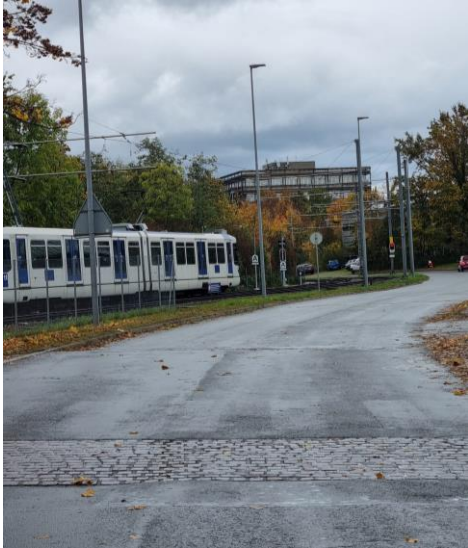
16	0.33	Absence de marquage	Moyen

Faire un marquage d'une ligne blanche discontinue délimitants les 2 sens de circulation	
17	0.39	Bande cyclable croisant le trottoir	Moyen

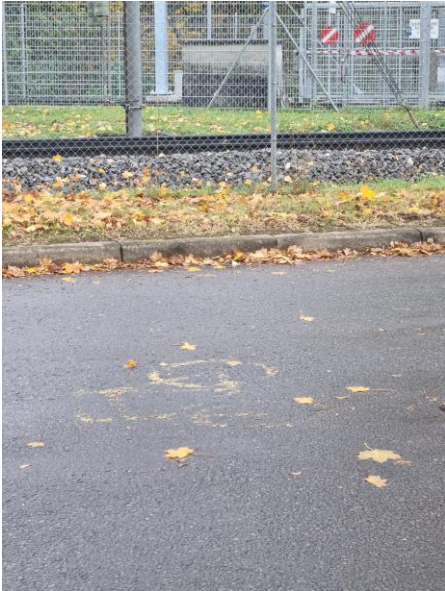
18	0.39	Marquage au sol effacé	Faible

Refaire le marquage au sol pour les cyclistes	
19	0.4	Panneau penché qui risque de tomber	Moyen	 	Remettre le panneau droit

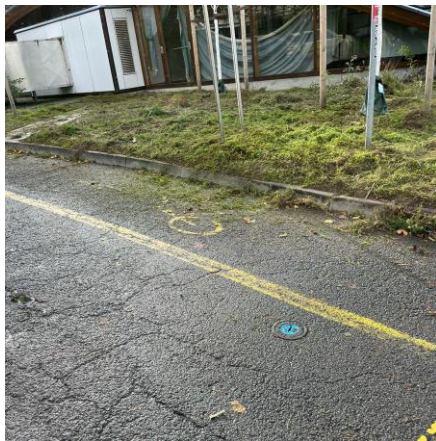
20	0.48	Bande cyclable pas correctement visible	Moyen

Nettoyer la chaussée	
21	0.49	Enrobé bitumineux fissuré (risque pour les cyclistes notamment)	Moyen

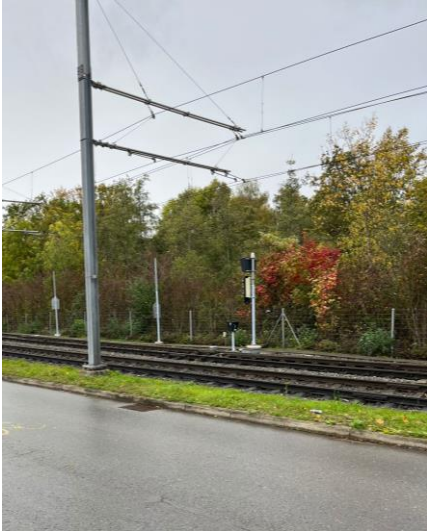
22	0.5	Largeur de la bordure train/route trop faible <1m	Moyen

Mettre en place une barrière de protection	
----	-----	---	-------	--	--	--

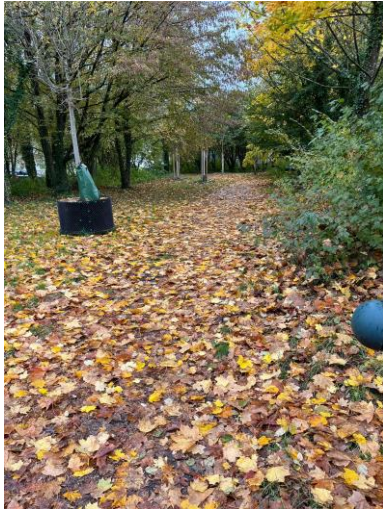
24	0.65	Risque de glissement pour les piétons et les cyclistes	Moyen

Retirer les feuilles	
25	0.59	Manque de clarté concernant l'annonce du passage à niveau Absence de barrière	Moyen

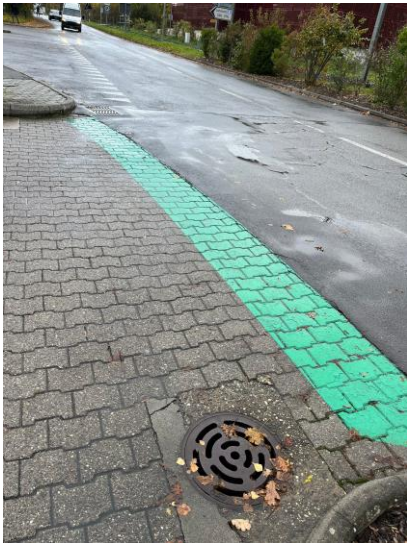
26	0.7	Marquage au sol vert	Faible

Revoir le marquage	
27	0.73	Absence de cheminement piéton	Faible

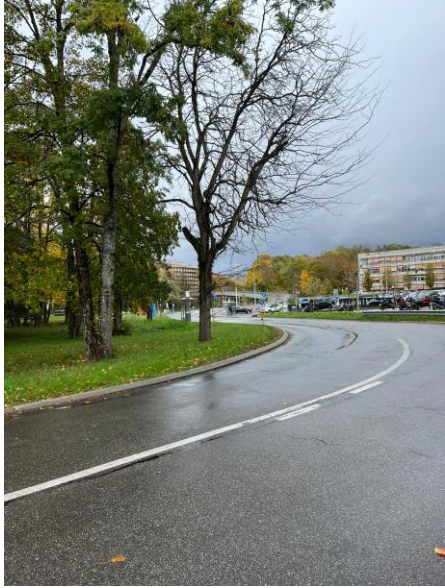
28	0.77	Courbure virage trop abrupte	Moyen

Ajouter un panneau virage droite/gauche	On pourrait également revoir la géométrie de ce virage
29	0.8	Absence de cheminement piéton	Moyen

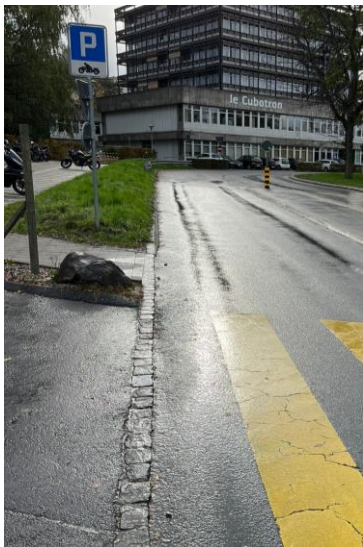
30	0.82	Orniérage	Faible

Refaire le revêtement de la chaussée. Prendre en compte les charges des bus/poids lourds.	
31	0.9	Absence de passage piéton	Elevé
