**Rapport d'inspection ouvrage d'art**
**Inspection principale**
**RC**
**N°: 3**
**Date: 20.04.2021**
**Pont sur la Venoge - Les Roseaux**
**N°: 001P2303**

## Inspection principale

## Pont sur la Venoge - Les Roseaux

Nº: 001P2303

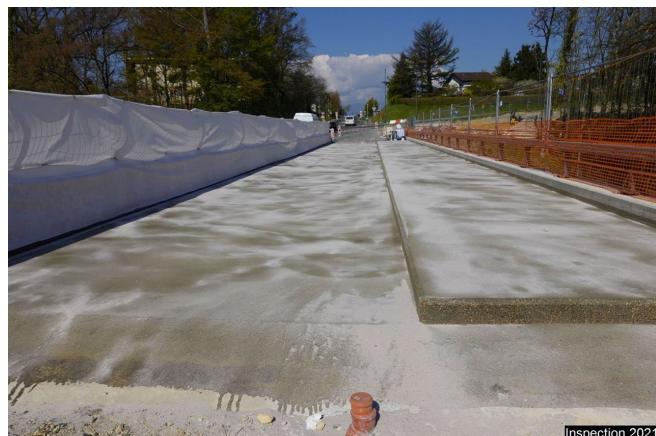
Photo N°: 1 / 11

Re Revêtement  
\ autre constatation  
Sur l'entier du tablier. Revêtement pas encore posé lors de l'inspection.

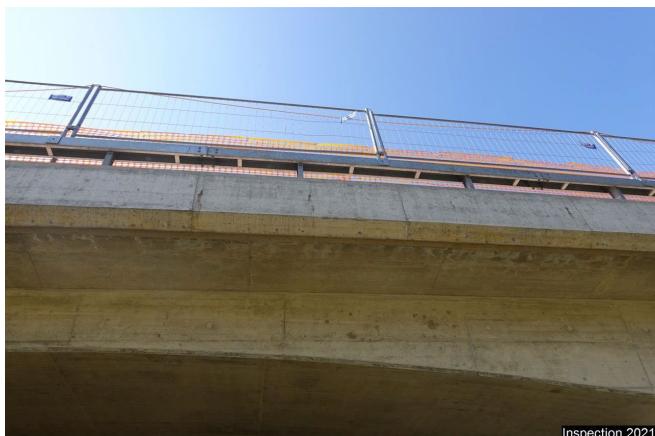
Photo N°: 2 / 11

BoDr Bordure Droite  
1216 autres fissures  
Reparties sur toute la bordure. Fissure de retrait.

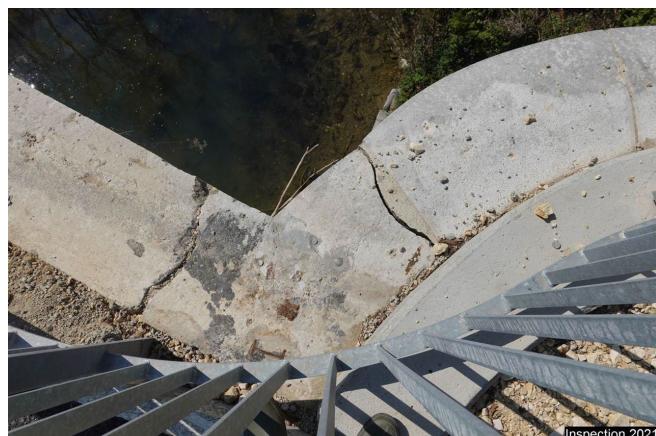
Photo N°: 3 / 11

BoGa Bordure Gauche  
1216 autres fissures  
Sur la tête de l'ancienne bordure. Divers fissures et éclats.

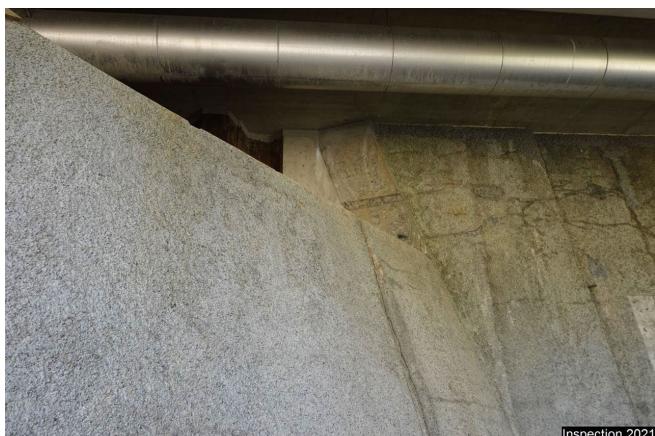
Photo N°: 4 / 11

CuDr0 Mur en aile droite axe 0  
1209 Fissures dans le joint  
Joint vertical. Fissure du mortier de crépis.

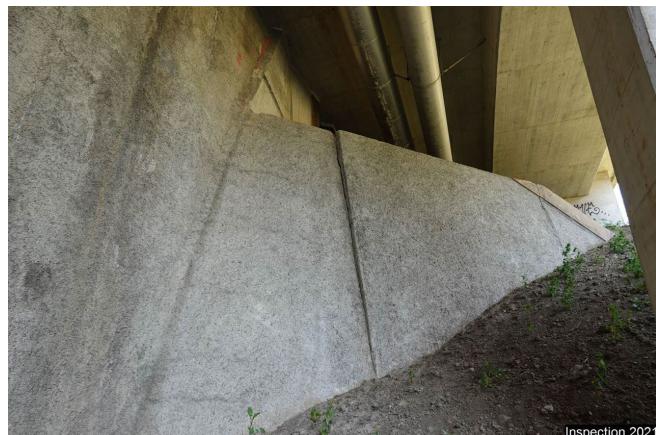
Photo N°: 5 / 11

CuDr1 Mur en aile droite axe 1  
1209 Fissures dans le joint  
Joint vertical. Fissure du mortier de crépis.

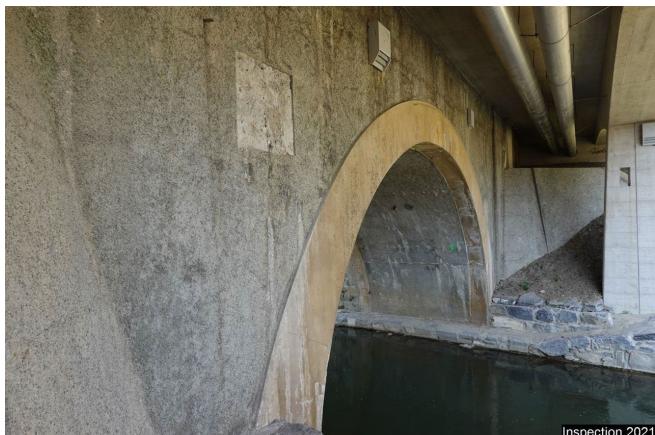
Photo N°: 6 / 11

MuDr Tympan côté droit  
301 Zones humides  
En divers endroits. Anciennes traces.

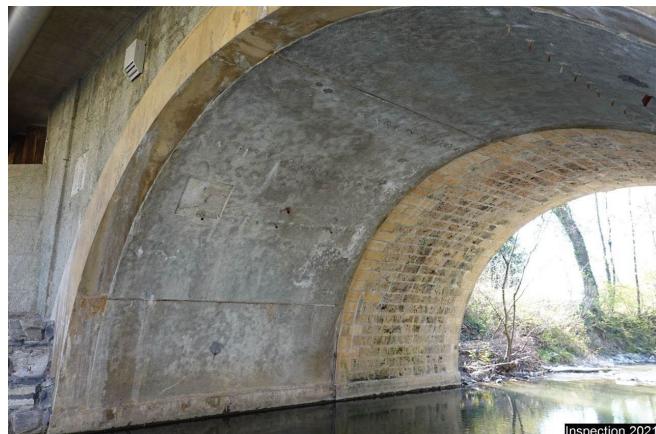
Photo N°: 7 / 11

Pd0 Piédroit  
1210 Fissures longitudinales  
Face interne. Légère fissuration de la surface visible avec anciennes venues calcaires.

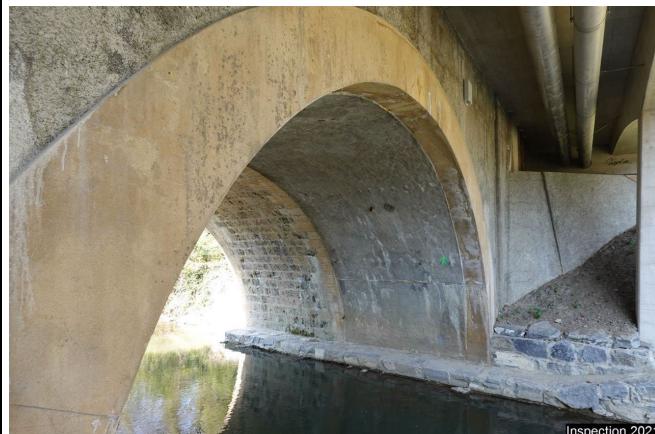
Photo N°: 8 / 11

Pd1 Piédroit  
301 Zones humides  
Face interne. Légère fissuration de la surface visible avec anciennes venues calcaires.

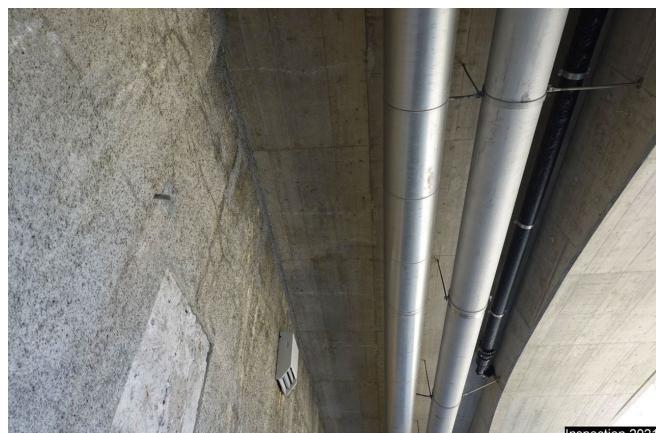
Photo N°: 9 / 11

TaDr Tablier Droite  
1216 autres fissures  
A l'intrados. Fissures de retrait avec venues calcaires.

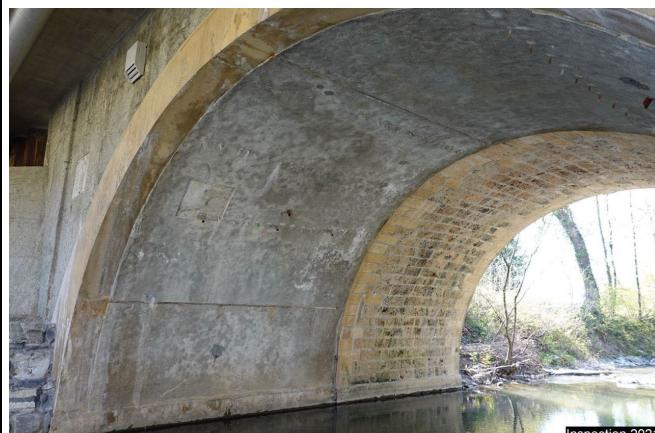
Photo N°: 10 / 11

VoDr Voûte Droite  
301 Zones humides  
Distribuées sur tout l'élément. Légère fissuration de la surface visible avec anciennes venues calcaires.

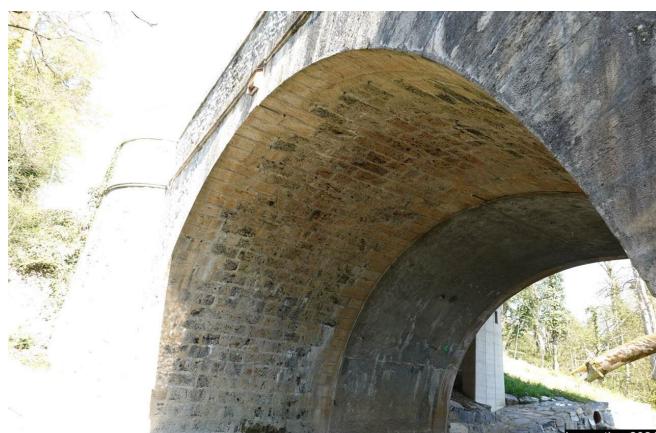
Photo N°: 11 / 11

VoGa Voûte Gauche  
301 Zones humides  
Distribuées sur toute la face interne. Anciennes venues calcaires.
