Direction Générale de la Mobilité et des Routes	<b>Rapport d'inspection ouvrage d'art</b>	Inspection principale				RC
		N°: 4	Date: 01.06.2023			
Tranchée couverte de Marcolet - Crissier						N°: 082TC2834

## **Tranchée couverte de Marcolet - Crissier**

N°: 082TC2834

Esquisse d'inspection : 082TC2834\_Constatations\_2023

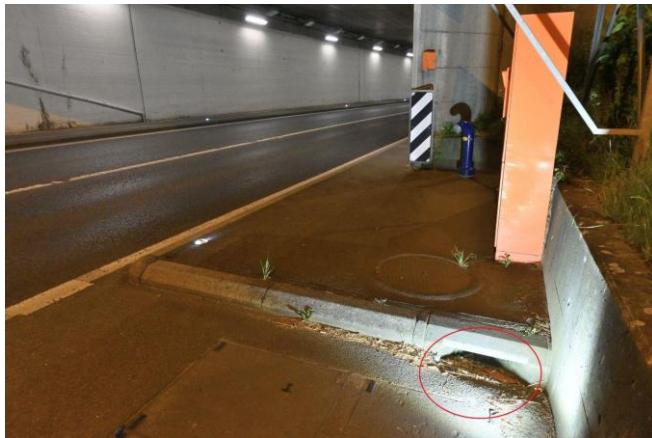
Photo N°: 1 / 36

Bo Bordure  
411 Dysfonctionnement  
Bouche d'évacuation à proximité de la bordure gauche axe1.  
Bouche d'évacuation partiellement bouchée par des déchets.

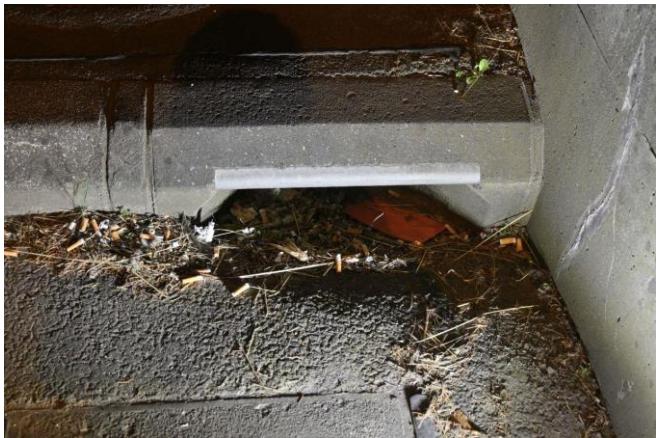
Photo N°: 2 / 36

Bo Bordure  
411 Dysfonctionnement  
Bouche d'évacuation à proximité de la bordure gauche axe1.  
Bouche d'évacuation partiellement bouchée par des déchets.

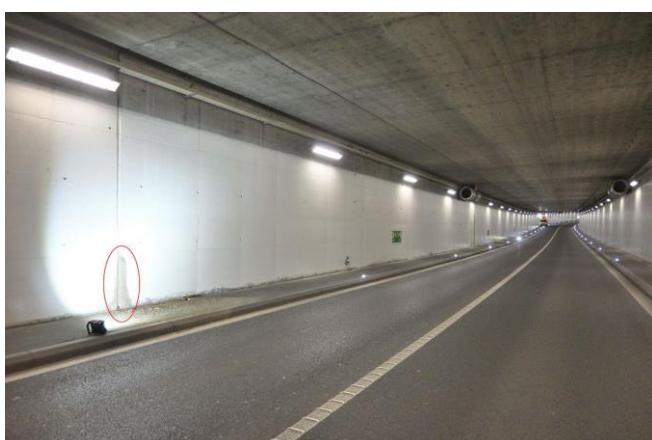
Photo N°: 3 / 36

CuDr Mur de Culée Droit  
301 Zones humides  
Partie inf. du mur (150m N). Joint non étanche, provoquant des infiltrations.

Mur en aile Gauche Axe 1	CuGa1	1216	II	C	Fissures réparties.	33, 34
Dalle	Da	1216	II	C	Microfissures transversales marquées de spray rouge.	35, 36
Mur de Culée Droit	CuDr	301, 301	II	C	Joint non étanche, provoquant des infiltrations., Eclat du béton et infiltrations.	3, 4, 5, 6, 7, 8, 9, 10, 11, 12

L'ouvrage est en état acceptable (2). Des mesures d'entretien courant (traitement des joints, nettoyage, dispositif anti-pigeons) sont préconisées.

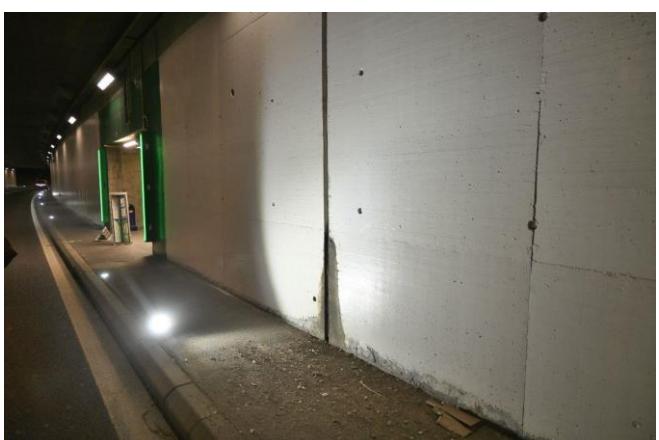
Photo N°: 4 / 36

CuDr Mur de Culée Droit  
301 Zones humides  
Partie inf. du mur (150m N). Joint non étanche, provoquant des infiltrations.

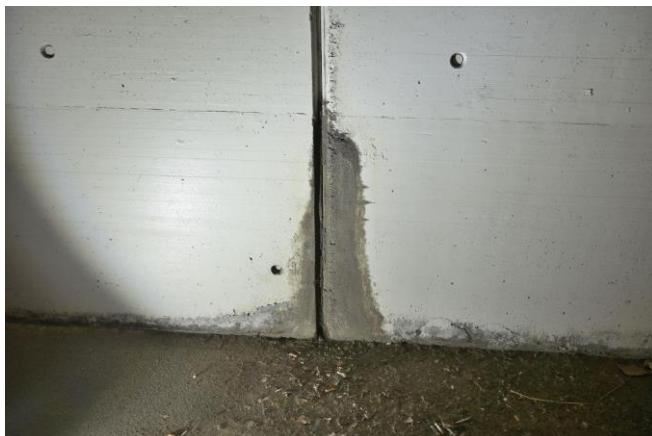
Photo N°: 5 / 36

CuDr Mur de Culée Droit  
301 Zones humides  
Partie inf. du mur (150m N). Joint non étanche, provoquant des infiltrations.

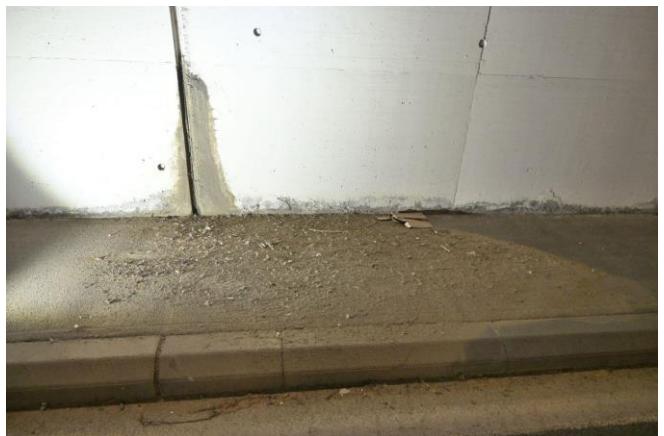
Photo N°: 6 / 36

CuDr Mur de Culée Droit  
301 Zones humides  
Partie inf. du mur (150m N). Joint non étanche, provoquant des infiltrations.

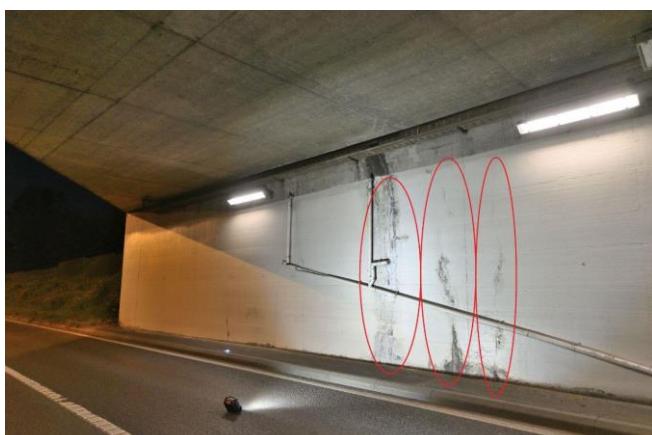
Photo N°: 7 / 36

CuDr Mur de Culée Droit  
301 Zones humides  
Zone de conduites - Sortie Axe 1 (3m N). Eclat du béton et infiltrations.

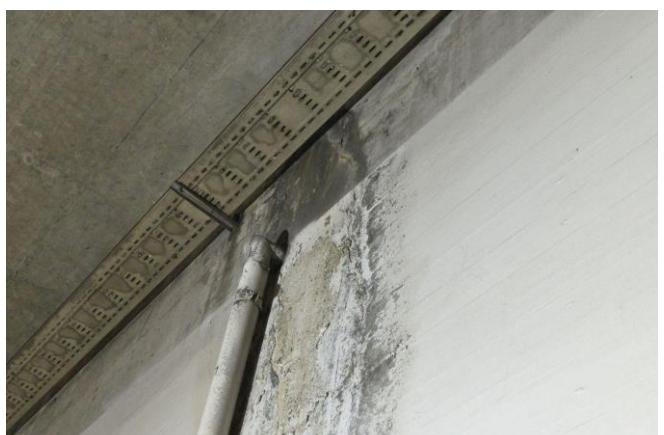
Photo N°: 8 / 36

CuDr Mur de Culée Droit  
301 Zones humides  
Zone de conduites - Sortie Axe 1 (3m N). Eclat du béton et infiltrations.

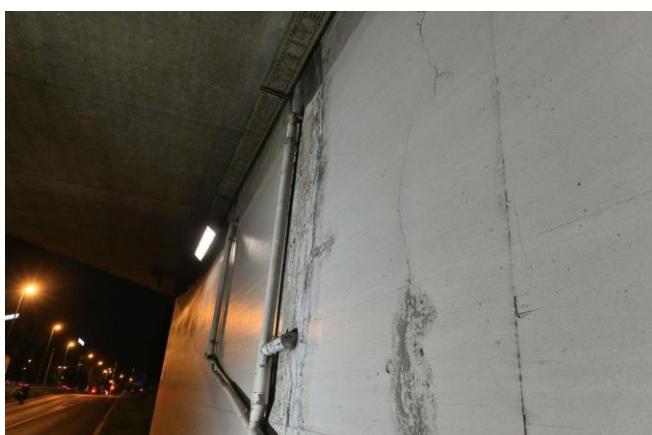
Photo N°: 9 / 36

CuDr Mur de Culée Droit  
301 Zones humides  
Zone de conduites - Sortie Axe 1 (3m N). Eclat du béton et infiltrations.

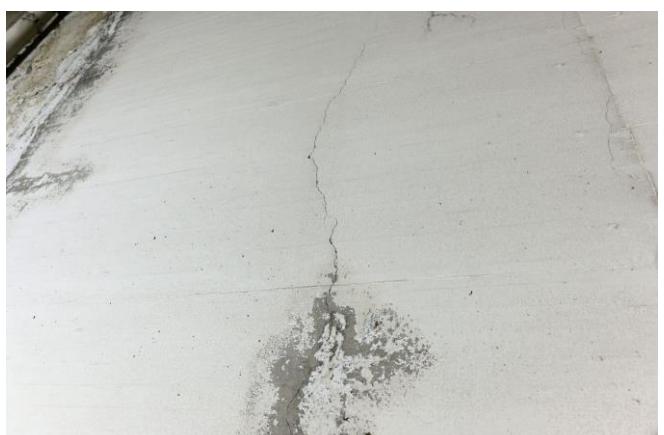
Photo N°: 10 / 36

CuDr Mur de Culée Droit  
301 Zones humides  
Zone de conduites - Sortie Axe 1 (3m N). Eclat du béton et infiltrations.

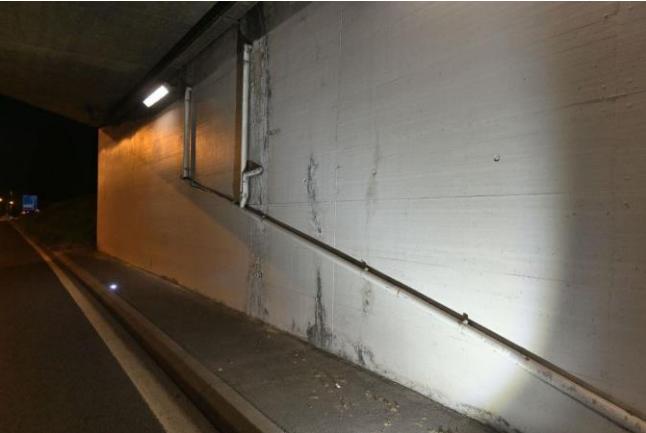
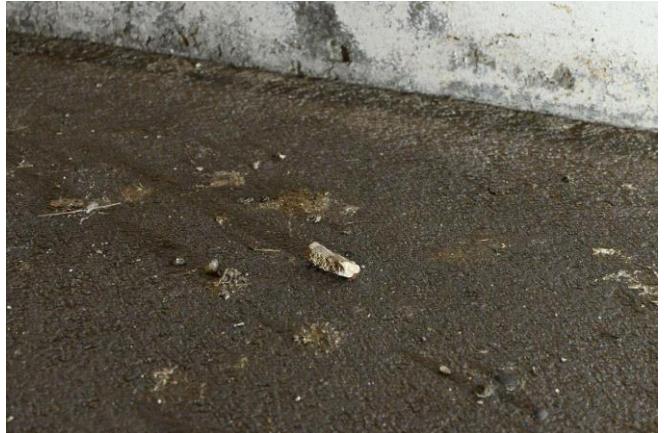
<p>CuDr Mur de Culée Droit 301 Zones humides Zone de conduites - Sortie Axe 1 (3m N). Eclat du béton et infiltrations.</p> <p>Photo N°: 11 / 36</p>	<p>CuDr Mur de Culée Droit 301 Zones humides Zone de conduites - Sortie Axe 1 (3m N). Eclat du béton et infiltrations.</p> <p>Photo N°: 12 / 36</p>

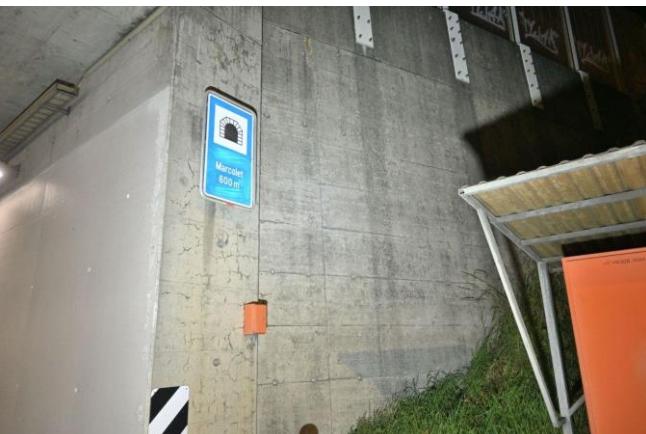
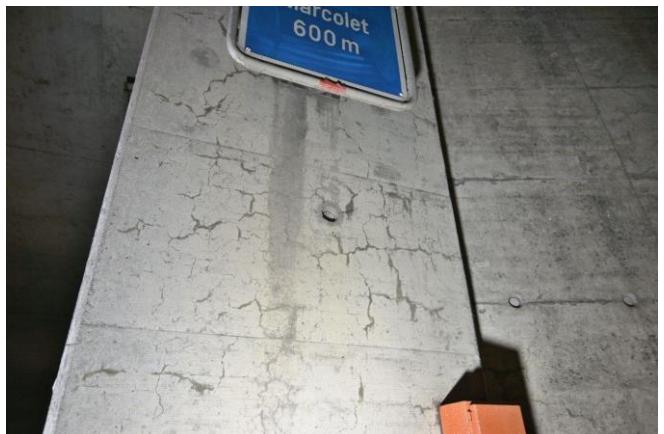
<p>CuDr0 Mur en aile Droit Axe 0 1216 autres fissures Face frontale du portail. Microfissures en surface.</p> <p>Photo N°: 13 / 36</p>	<p>CuDr0 Mur en aile Droit Axe 0 1216 autres fissures Face frontale du portail. Microfissures en surface.</p> <p>Photo N°: 14 / 36</p>

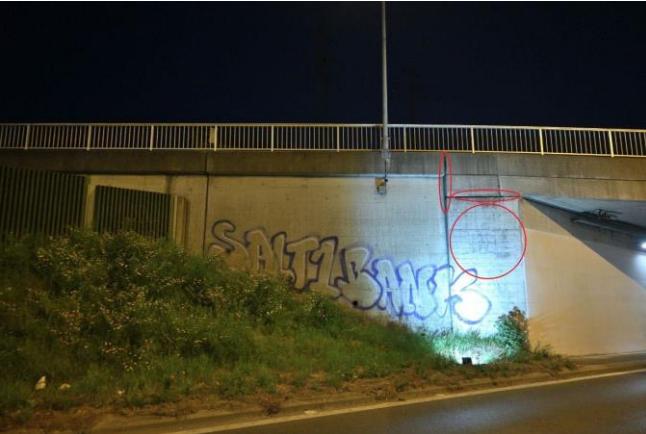
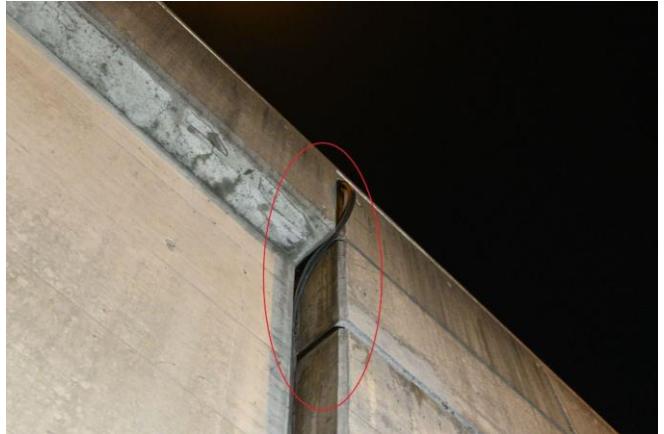
<p>CuDr1 Mur en aile Droit Axe 1 1209 Fissures dans le joint Partie supérieure de l'objet d'infrastructure. La garniture en caoutchouc est partiellement arrachée.</p> <p>Photo N°: 15 / 36</p>	<p>CuDr1 Mur en aile Droit Axe 1 1209 Fissures dans le joint Partie supérieure de l'objet d'infrastructure. La garniture en caoutchouc est partiellement arrachée.</p> <p>Photo N°: 16 / 36</p>

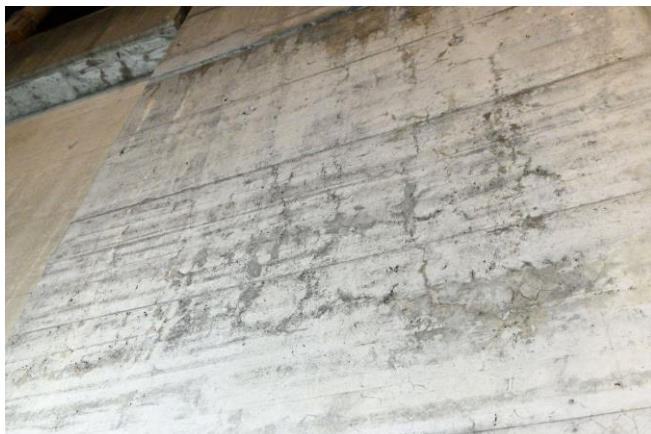
CuDr1 Mur en aile Droit Axe 1  
1303 Eclats  
Au centre de l'objet d'infrastructure. Eclatement du béton et fissures.  
Photo N°: 17 / 36

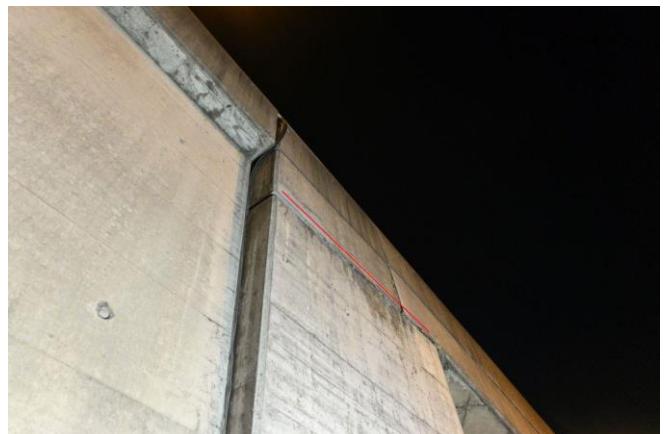
CuDr1 Mur en aile Droit Axe 1  
301 Zones humides  
Partie supérieure de l'objet d'infrastructure. Joint non étanche.  
Photo N°: 18 / 36

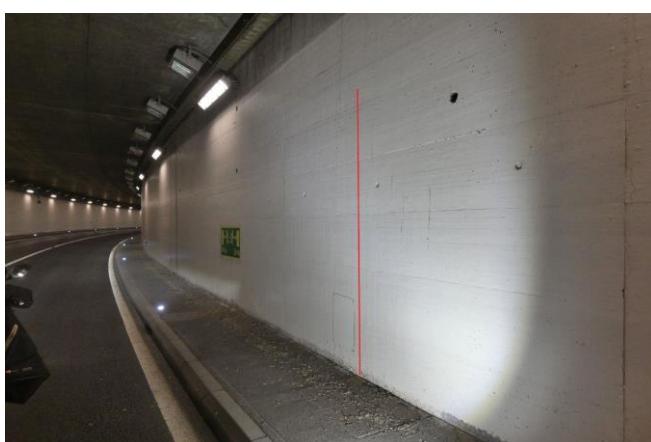
CuGa Mur de Culée Gauche  
1216 autres fissures  
De manière récurrente, tout le long du mur. Microfissures sur toute la hauteur.  
Photo N°: 19 / 36

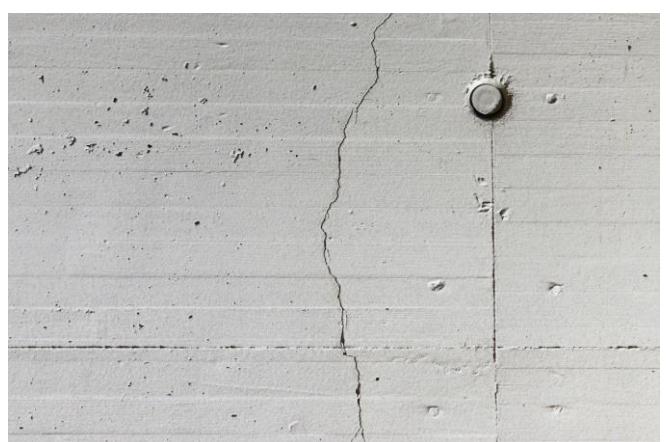
CuGa Mur de Culée Gauche  
1216 autres fissures  
De manière récurrente, tout le long du mur. Microfissures sur toute la hauteur.  
Photo N°: 20 / 36

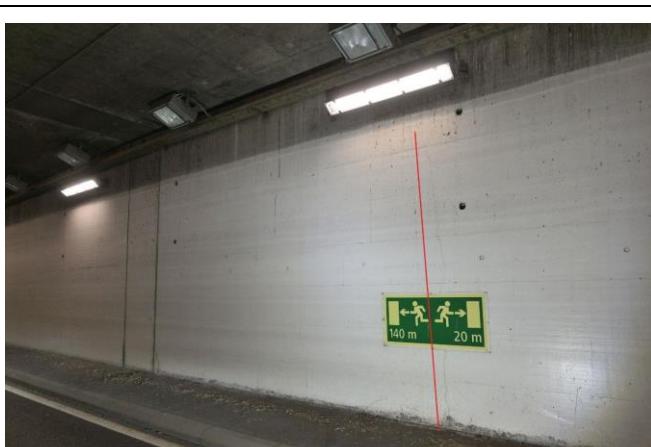
CuGa Mur de Culée Gauche  
1216 autres fissures  
De manière récurrente, tout le long du mur. Microfissures sur toute la hauteur.  
Photo N°: 21 / 36

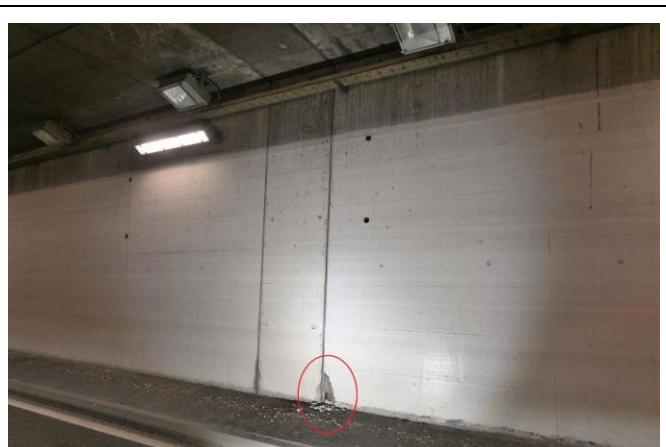
CuGa Mur de Culée Gauche  
1303 Eclats  
Partie inf. du mur (25m N). Eclat de l'enrobage.  
Photo N°: 22 / 36

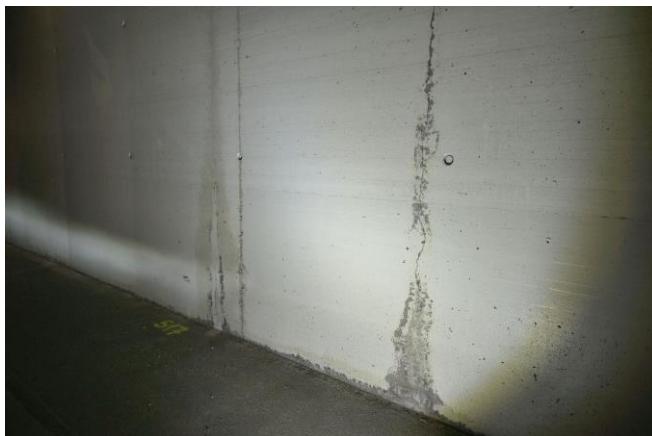
Photo N°: 29 / 36

CuGa Mur de Culée Gauche  
301 Zones humides  
Sur toute la hauteur du mur (140m N). Infiltration affaiblissant le béton.

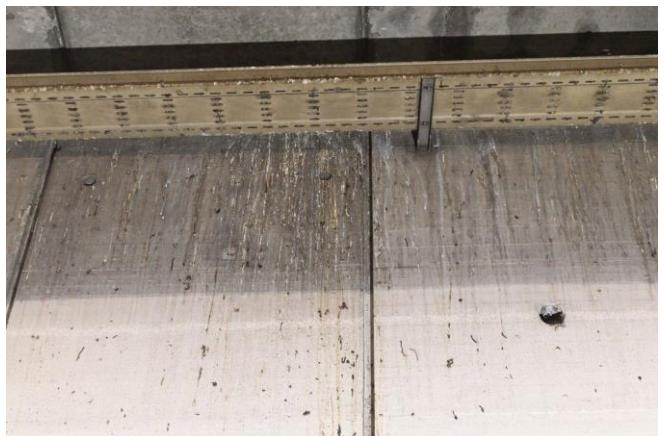
Photo N°: 30 / 36

CuGa Mur de Culée Gauche  
309 Encrassement  
Partie sup. du mur (50m N). Déjections d'oiseaux.

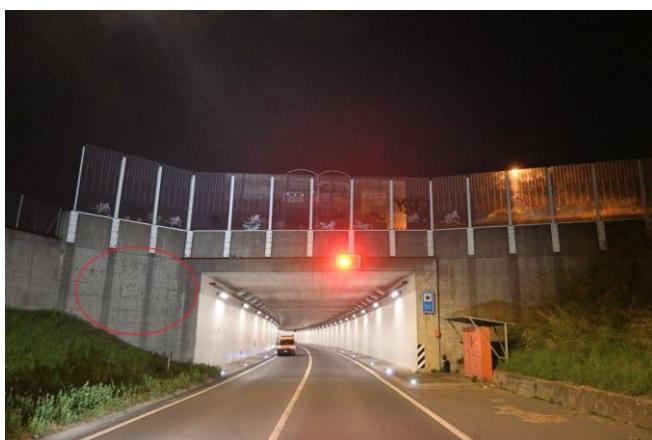
Photo N°: 31 / 36

CuGa0 Mur en aile Gauche Axe 0  
1216 autres fissures  
Ensemble du mur. Microfissures en surface.

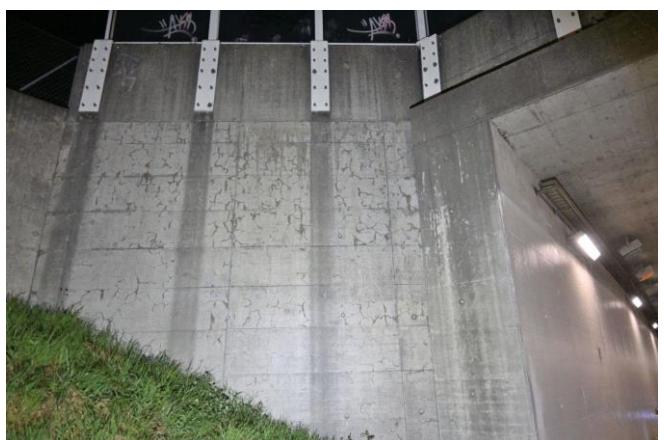
Photo N°: 32 / 36

CuGa0 Mur en aile Gauche Axe 0  
1216 autres fissures  
Ensemble du mur. Microfissures en surface.

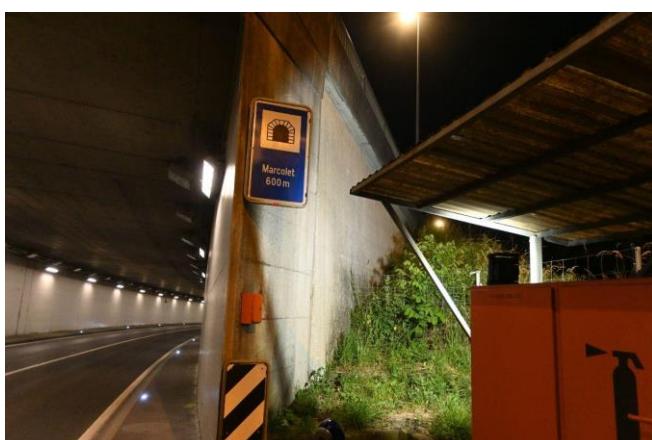
CuGa1 Mur en aile Gauche Axe 1  
1216 autres fissures  
À proximité de la garniture en caoutchouc. Fissures réparties.  
Photo N°: 33 / 36

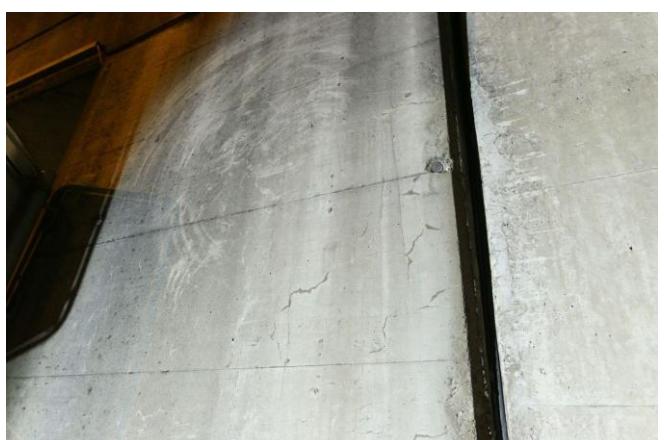
CuGa1 Mur en aile Gauche Axe 1  
1216 autres fissures  
À proximité de la garniture en caoutchouc. Fissures réparties.  
Photo N°: 34 / 36

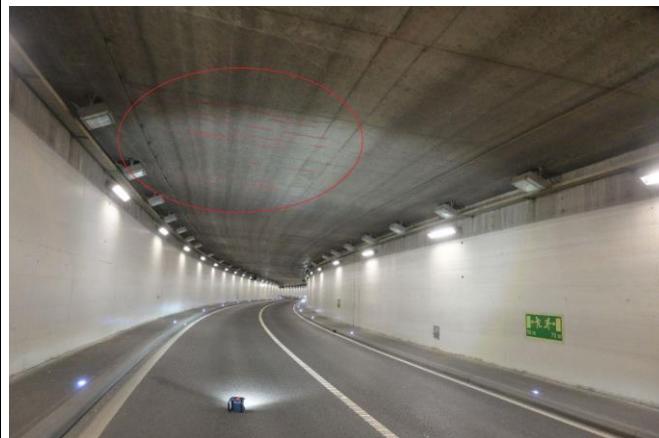
Photo N°: 35 / 36

Da Dalle  
1216 autres fissures  
Au-dessus de la voie côté droite (70m N). Microfissures transversales marquées de spray rouge.

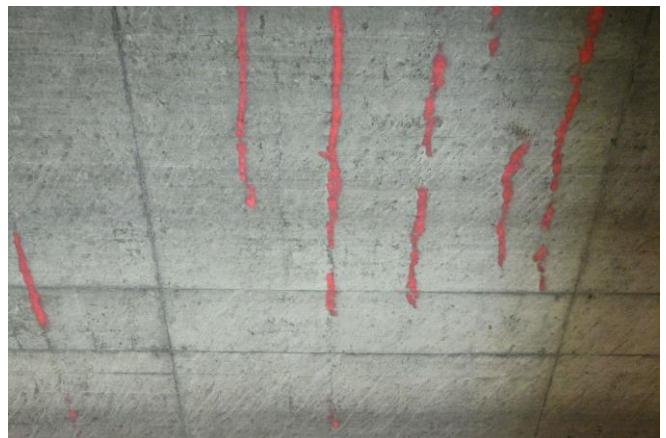
Photo N°: 36 / 36

Da Dalle  
1216 autres fissures  
Au-dessus de la voie côté droite (70m N). Microfissures transversales marquées de spray rouge.
