Aménagements des cours d'eau

**Exercice en classe
Concept de protection
contre les inondations
du Torrent d'Yvorne**

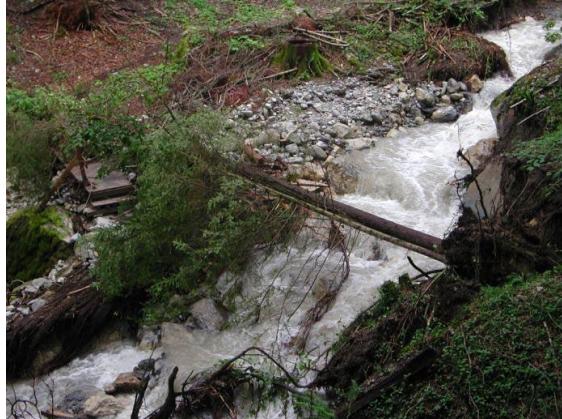
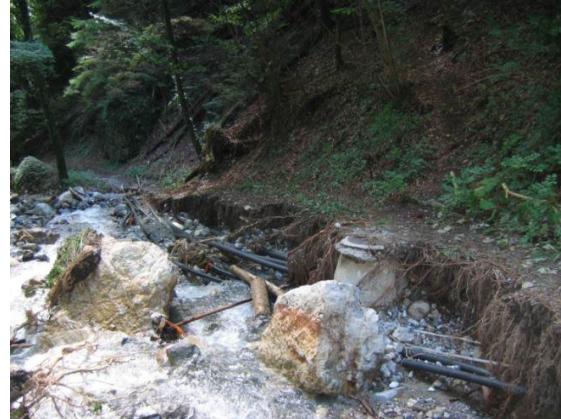
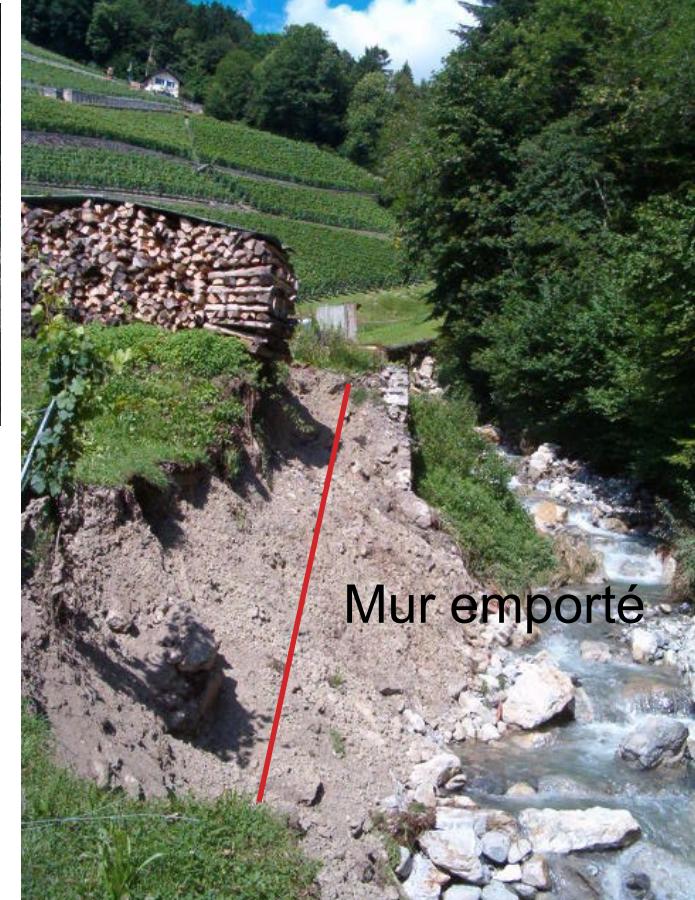
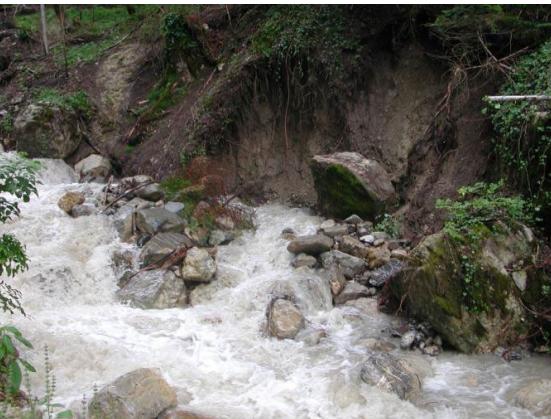
- Evènement transport sédimentaire de l'ordre d'un temps de retour de 100 ans
- Evènement hydrologique avec pointe de $10-12 \text{ m}^3/\text{s}$ (Q10-Q15)
- Très nombreux dépôts solides au droit du dépotoir et dans le lit vers le passage sous route cantonale
- Nombreuses érosions des berges dans le tronçon amont de Yvorne
- Déstabilisation de murs en amont du village (de la maison blanche)
- Débordements sur route cantonale

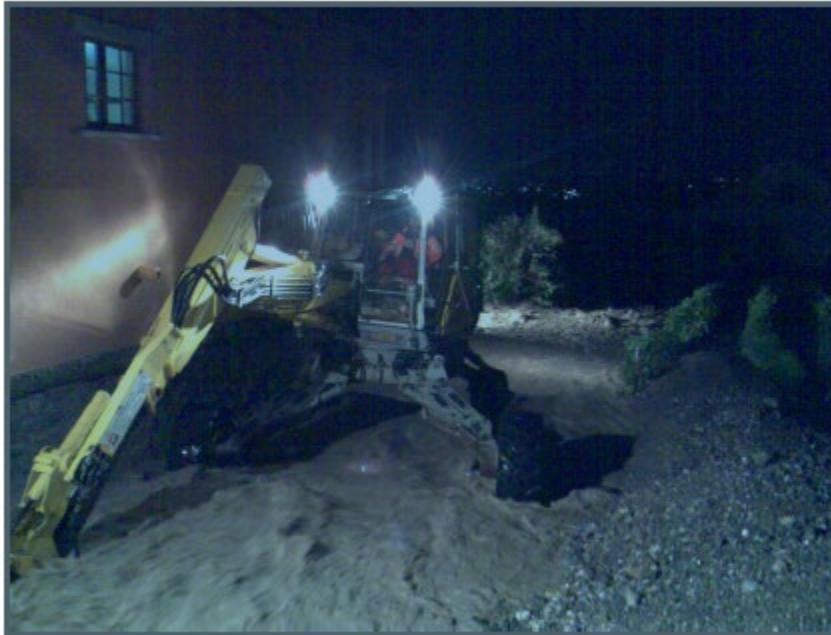
Photo 1: Travaux de curage réalisé à l'aval du voûtement passant sous la place du village (photo prise par M. Alain Rouge le mercredi 8 août 2007 vers 22h40).

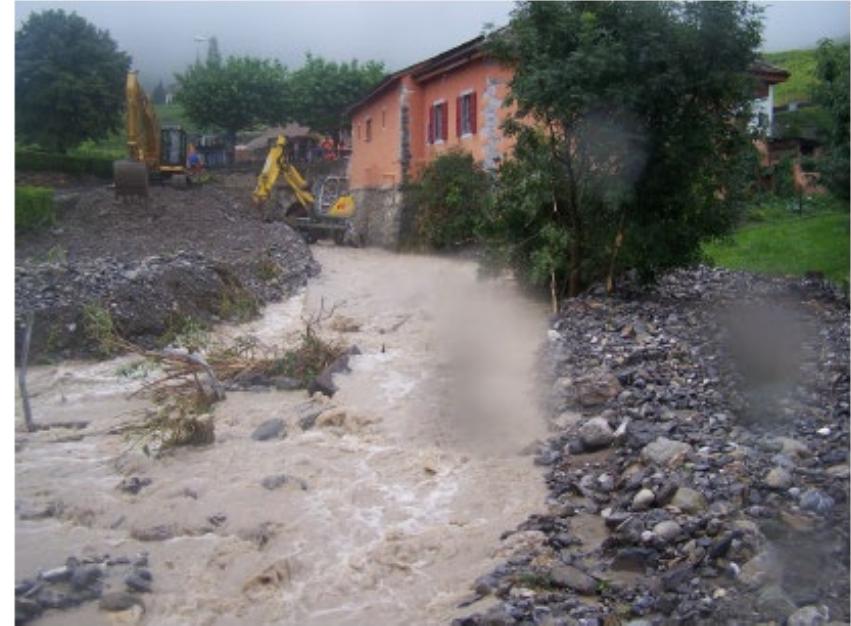
Photo 2: Tronçon situé entre les deux villages, vu de l'aval (photo prise le jeudi 9 août 2007 vers 11h00).

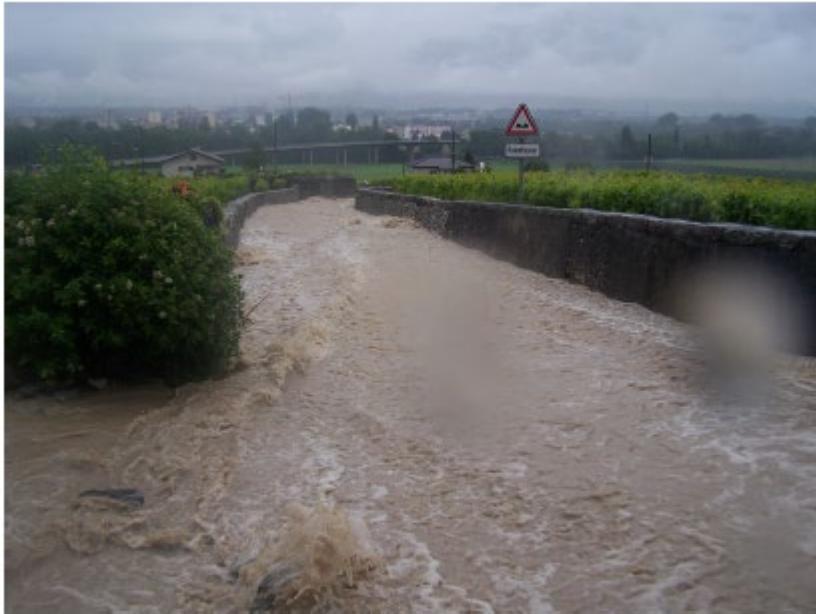
Photo 4: Ecoulement sur la route de Corbeynier, vu de l'amont
(photo prise le jeudi 9 août 2007 vers 11h00).

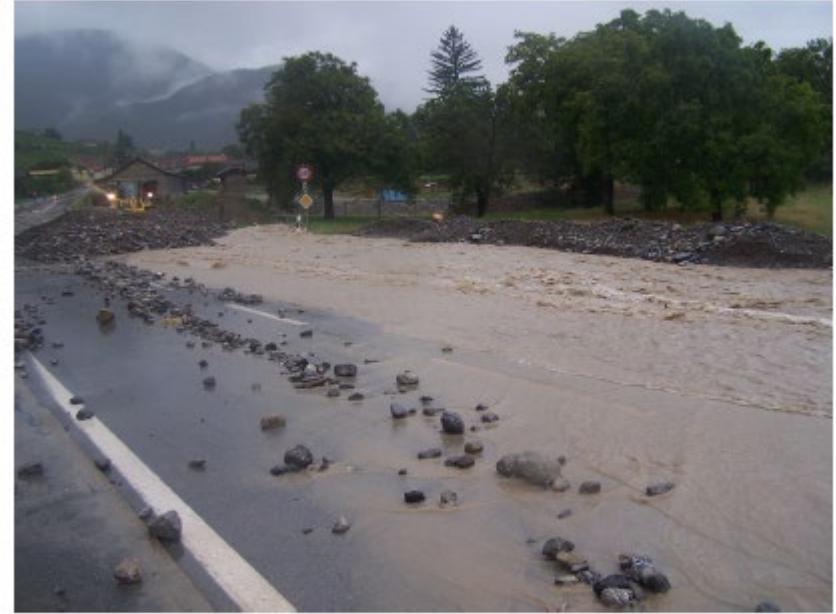
Photo 5: Ecoulement sur la route cantonale et retour dans le lit du torrent, vu de l'amont
(photo prise le jeudi 9 août 2007 vers 10h30).

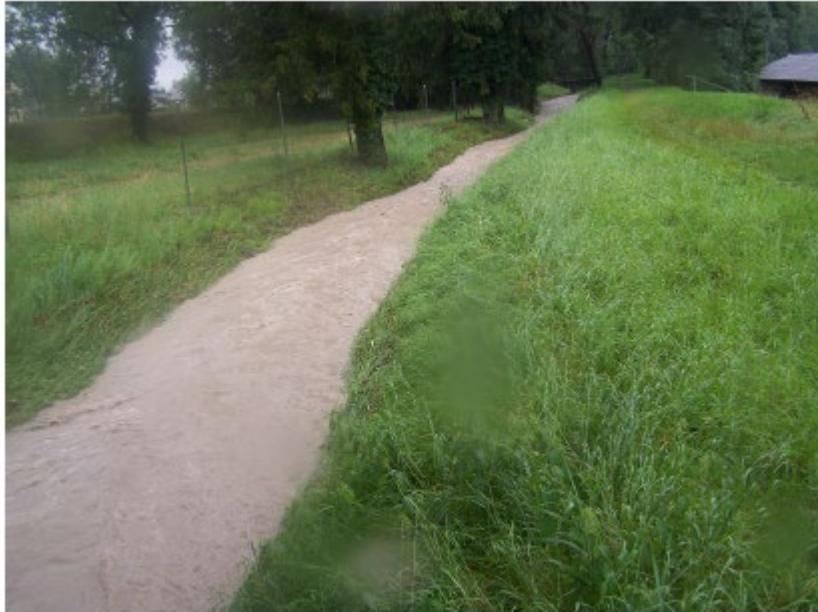
Photo 6: Ecoulement dans le lit du torrent à l'aval de la route cantonale
(photo prise le jeudi 9 août 2007 vers 11h30).

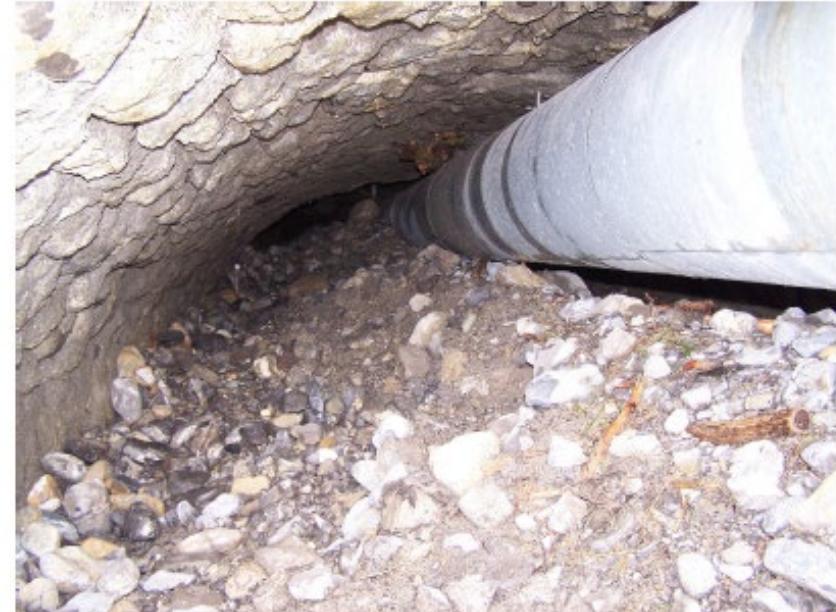
Photo 8: Extrémité aval du voûtement
(photo prise le vendredi 10 août 2007 vers 14h00).

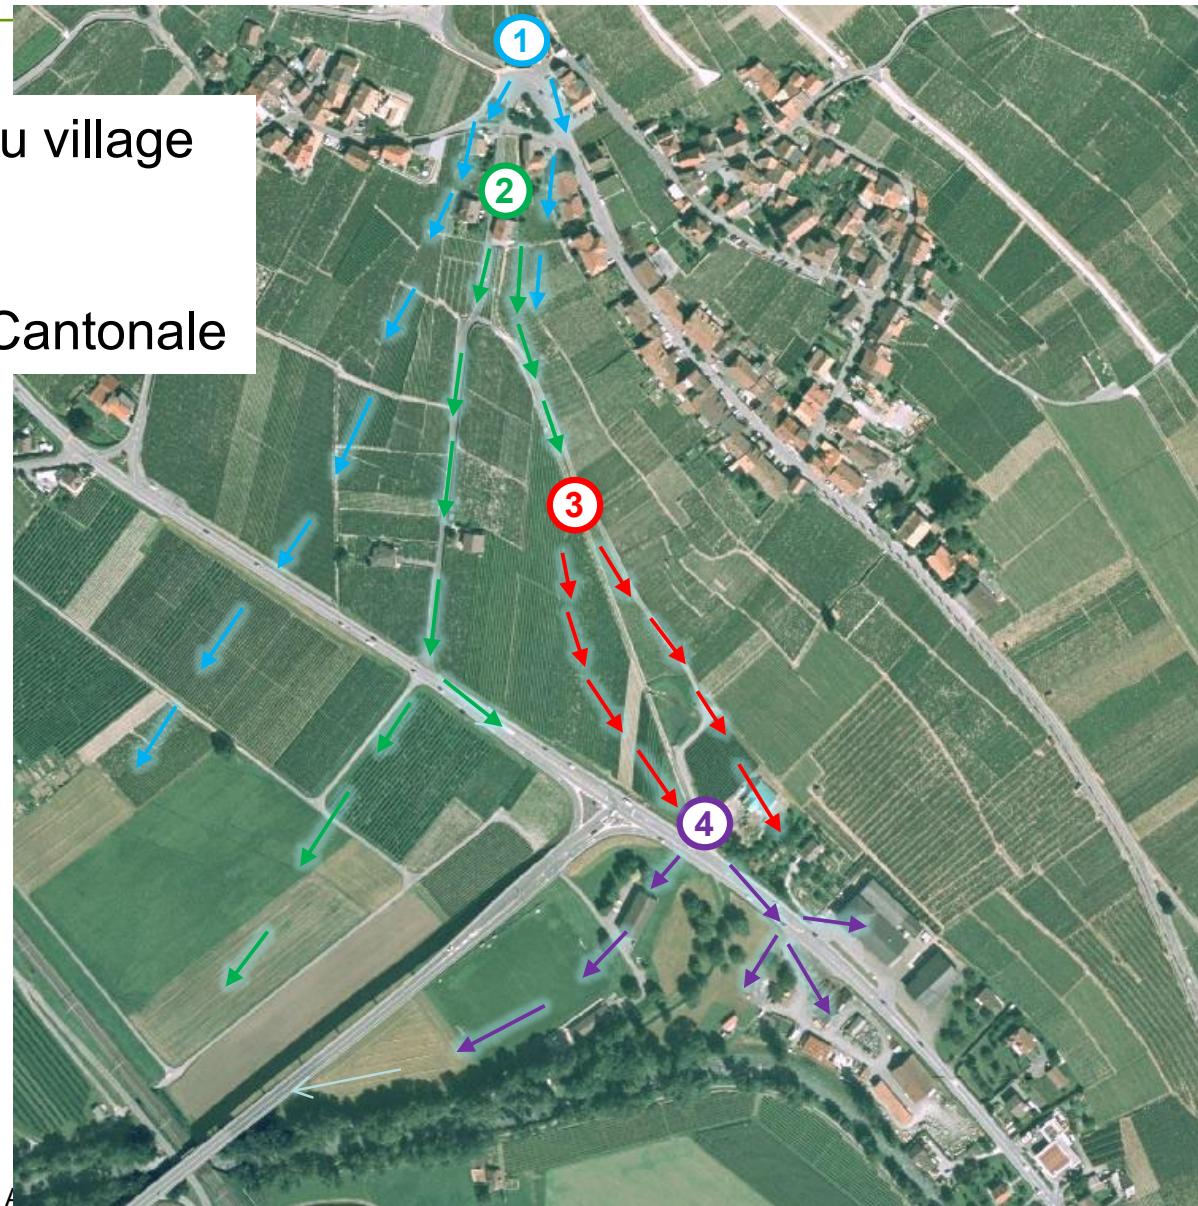
Résultat 2 – Carte des processus

1. Embâcle voûtage place du village
2. Embâcle maison Dubuis
3. Sous-capacité du canal
4. Embâcle voûtage Route Cantonale
