# Aménagements des cours d'eau

**Exercice en classe**  
**Concept de protection**  
**contre les inondations**  
**du Torrent d'Yvorne**

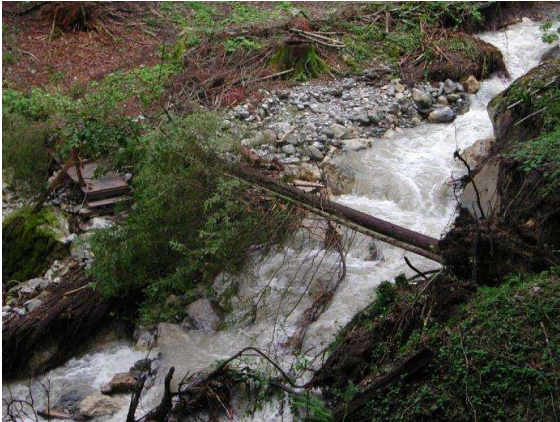
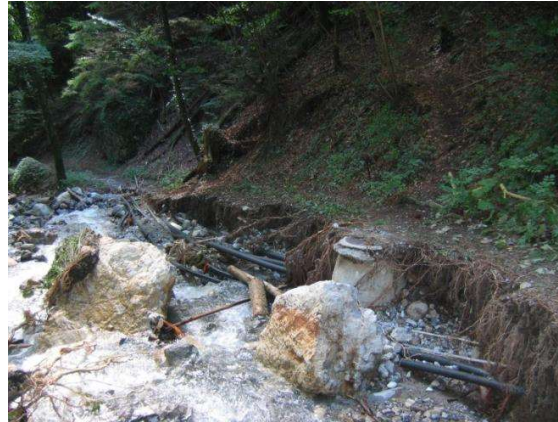
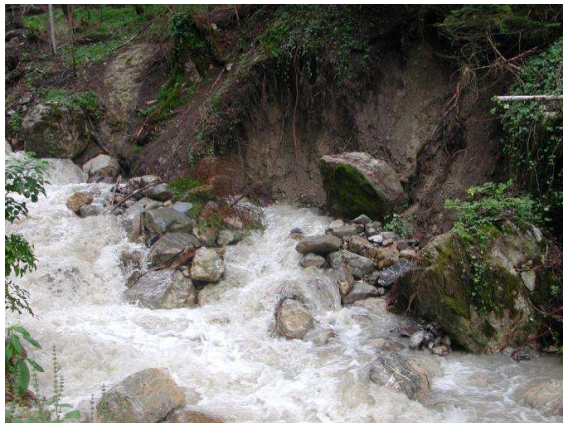
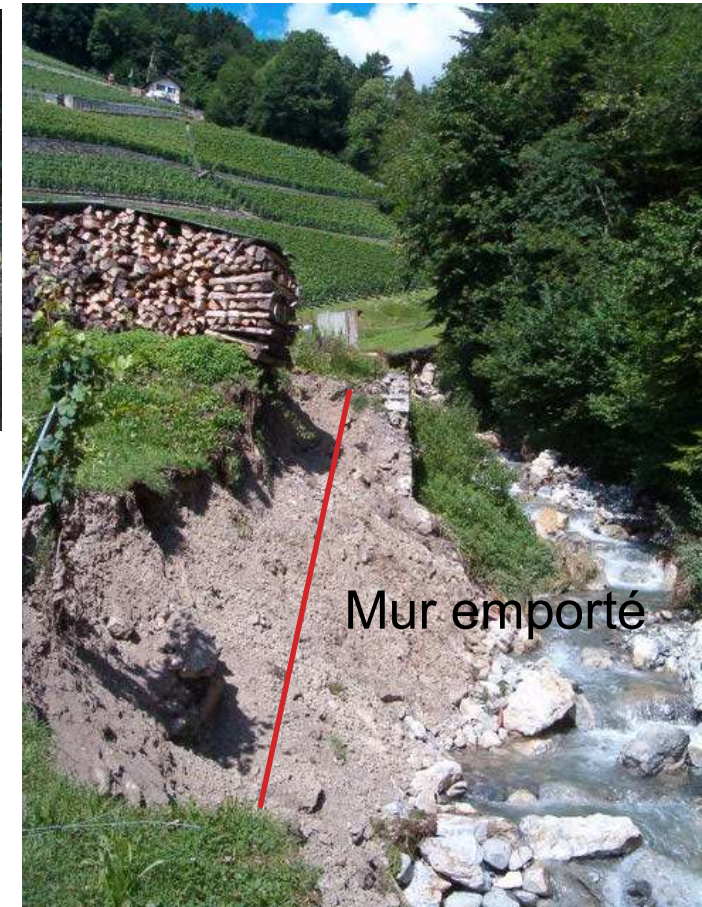
## → Crue 4/5 d'août 2006

- Evènement transport sédimentaire de l'ordre d'un temps de retour de 100 ans
- Evènement hydrologique avec pointe de 10-12 m<sup>3</sup>/s (Q10-Q15)
- Très nombreux dépôts solides au droit du dépotoir et dans le lit vers le passage sous route cantonale
- Nombreuses érosions des berges dans le tronçon amont de Yvorne
- Déstabilisation de murs en amont du village (de la maison blanche)
- Débordements sur route cantonale

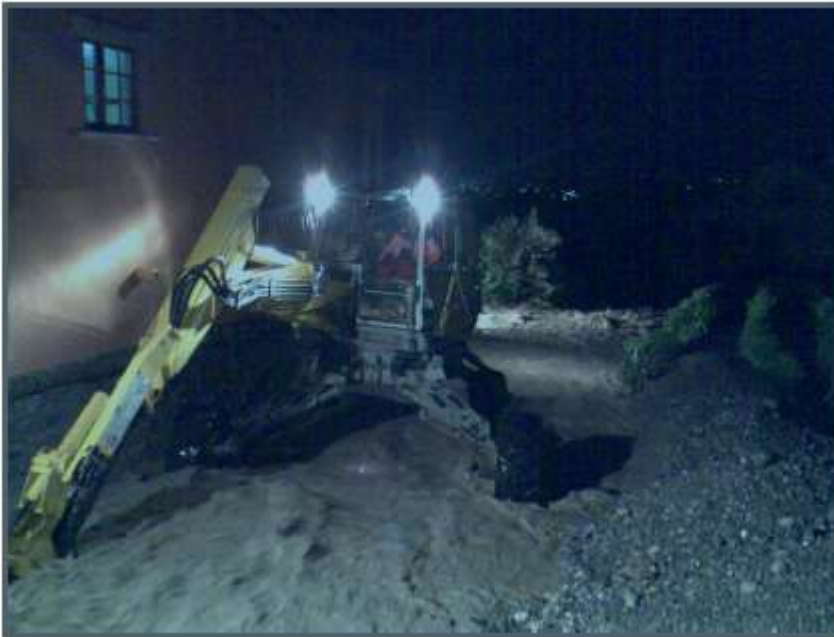
Photo 1: Travaux de curage réalisés à l'aval du voûtage passant sous la place du village (photo prise par M. Alain Rouge le mercredi 8 août 2007 vers 22h40).

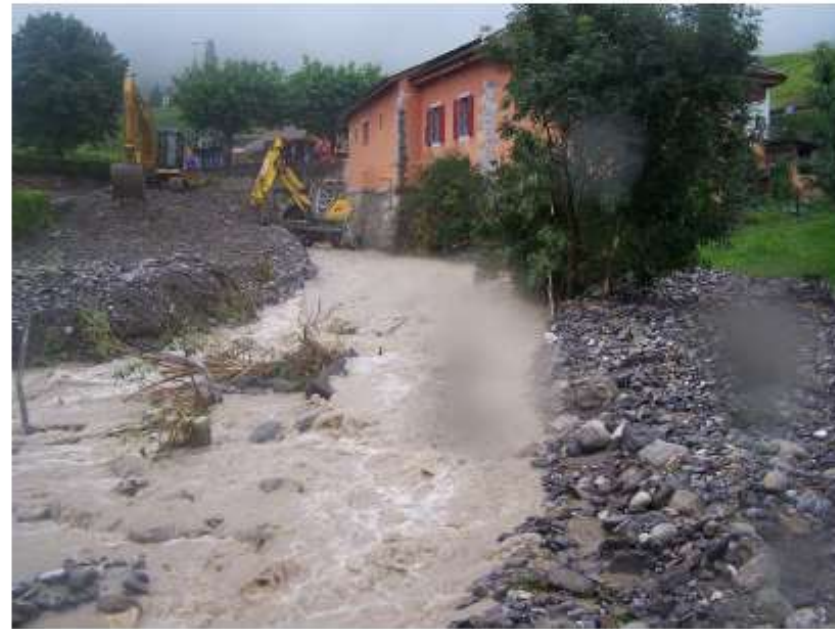
Photo 2: Tronçon situé entre les deux voûtages, vu de l'aval (photo prise le jeudi 9 août 2007 vers 11h00).

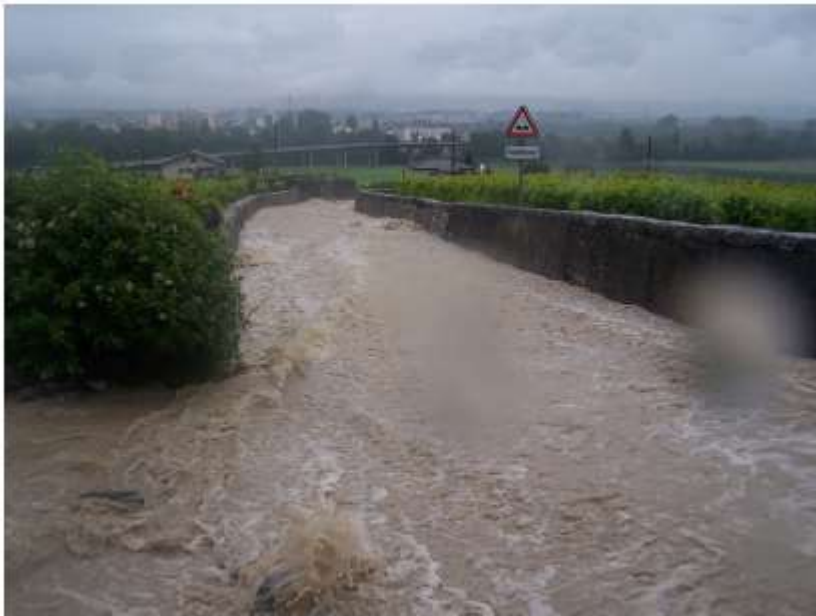
Photo 4: Ecoulement sur la route de Corbeyrier, vu de l'amont  
(photo prise le jeudi 9 août 2007 vers 11h00).

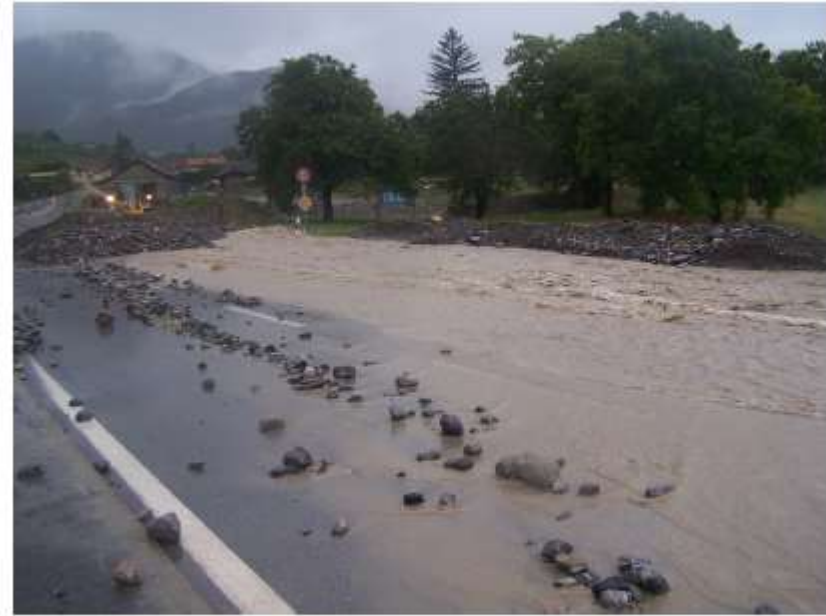
Photo 5: Ecoulement sur la route cantonale et retour dans le lit du torrent, vu de l'amont  
(photo prise le jeudi 9 août 2007 vers 10h30).

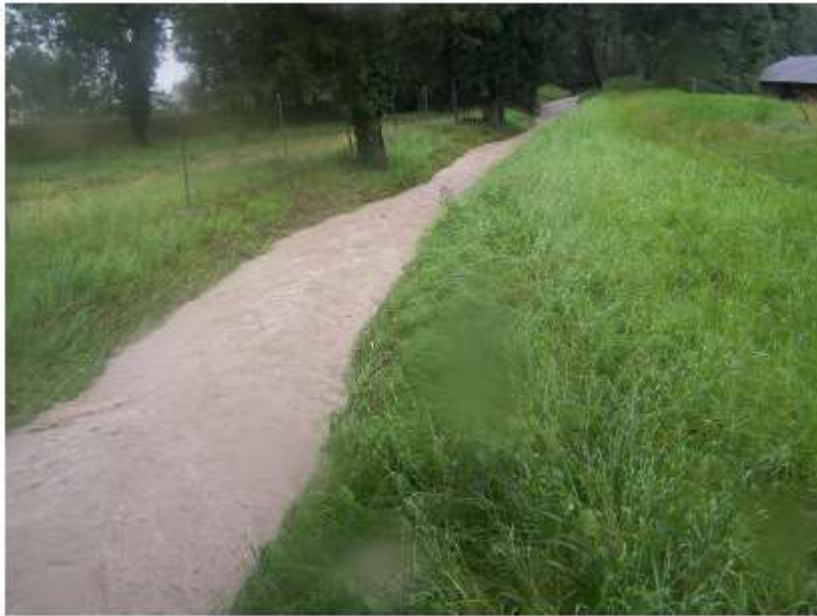
Photo 6: Ecoulement dans le lit du torrent à l'aval de la route cantonale  
(photo prise le jeudi 9 août 2007 vers 11h30).

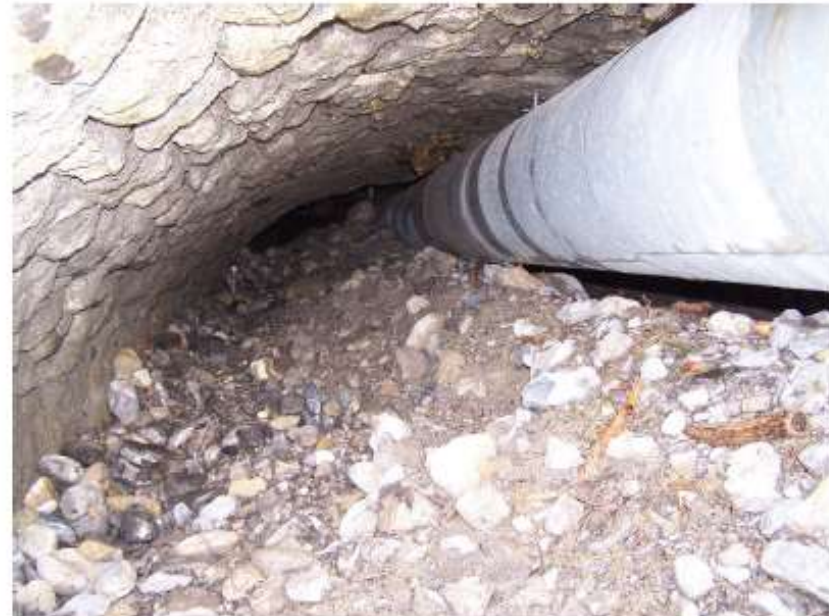
Photo 8: Extrémité aval du voûtage  
(photo prise le vendredi 10 août 2007 vers 14h00).

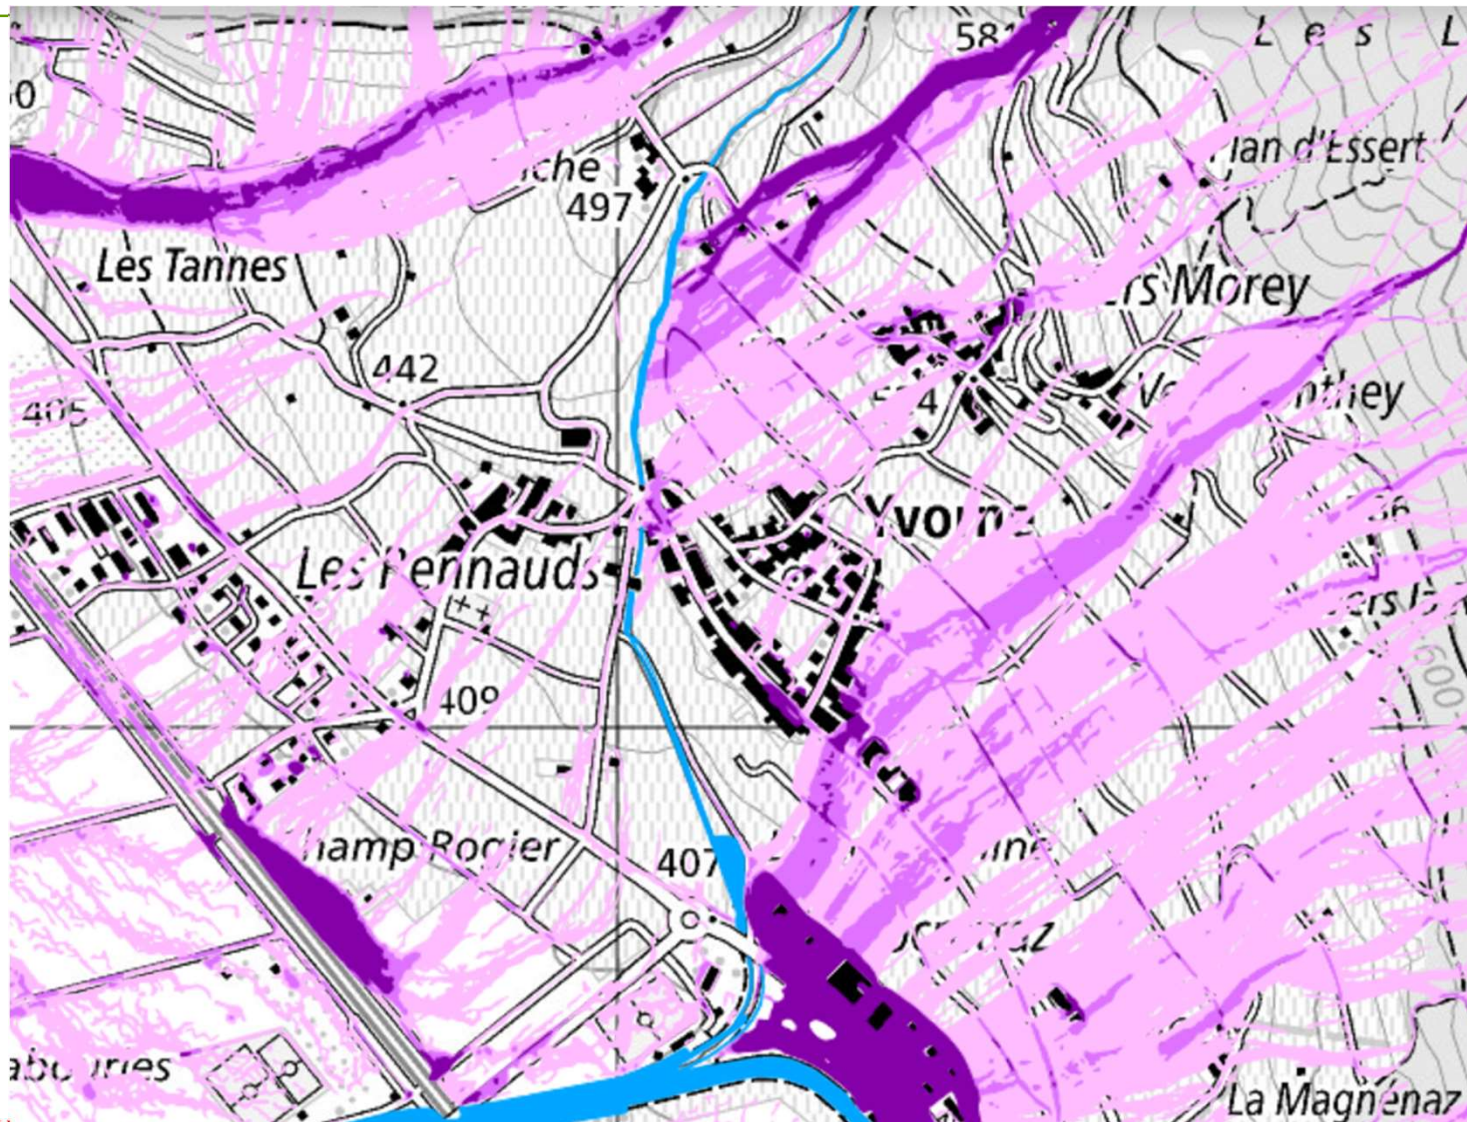
## Question 5 – Carte ruissellement

En observant la carte de ruissellement, considérez-vous que les mesures réalisées soient adéquates et n'aggravent pas le ruissellement?
