Terminologie

- **RSI**
- Road Safety Inspection
- ▶ Inspection de sécurité routière

Objectif d'un RSI

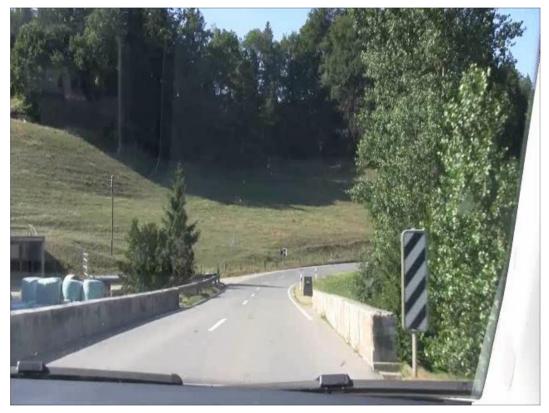
Exemple de RSI hors-localité

▶ Passage en véhicule

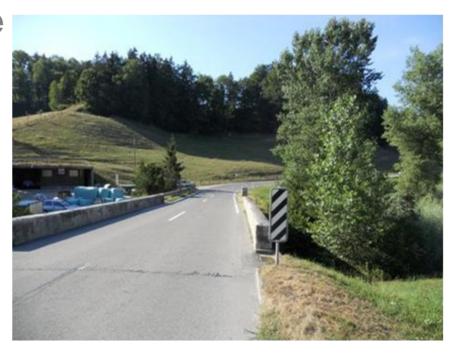
Exemple de RSI hors-localité

- ▶ PR 425 à 425+50
 - >> Visibilité
 - Largeur
 - >> Accès riverain dans la courbe

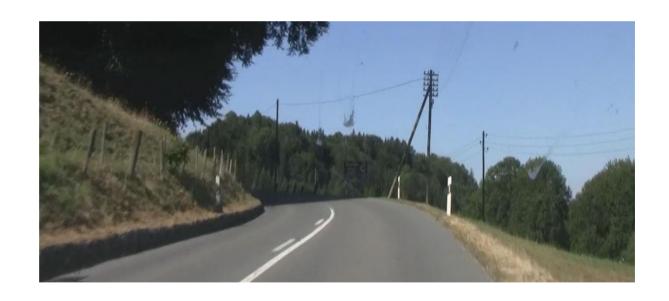
Exemple de RSI hors-localité

- ▶ PR 450
 - » Visibilité en courbe

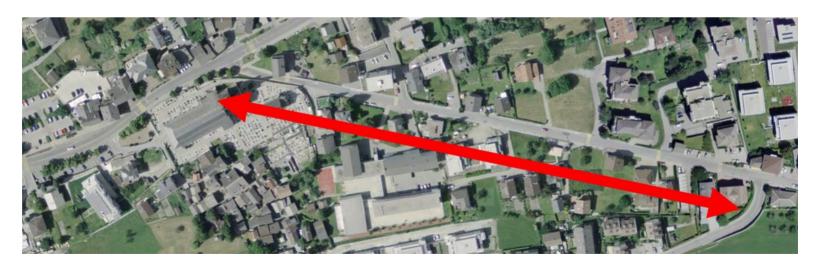
- **▶** Brig, Napoleonstrasse
 - >> Tronçon compris entre Gliserallee et Klosmattenstrasse
 - >> Vitesse maximale générale 50km/h
 - >> Cheminement scolaire

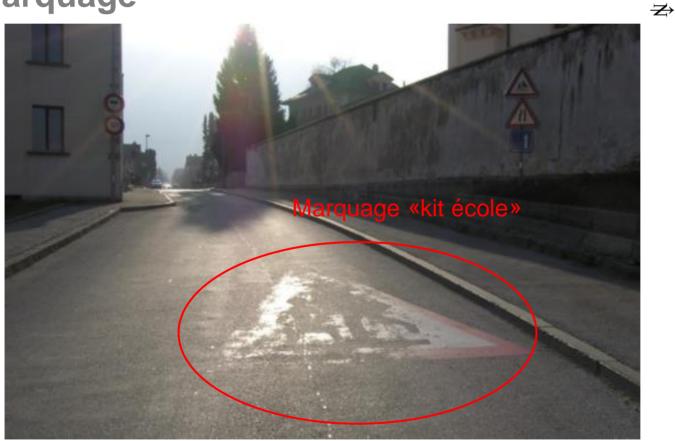
Déficit de sécurité

Marquage

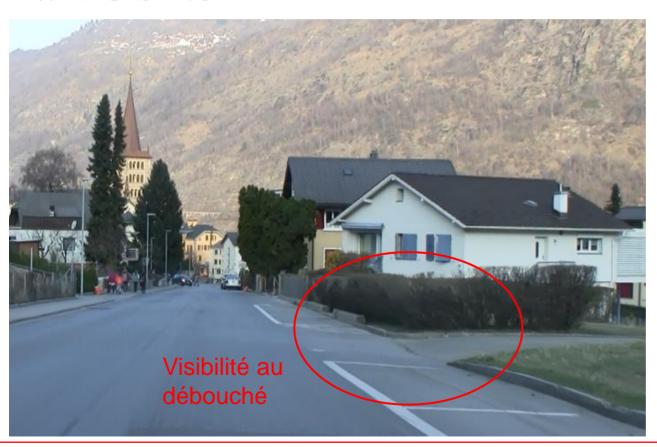
Déficit de sécurité

>> Visibilité

N°	lieu	Description du déficit de sécurité	Évaluation du risque d'accident	Photo	Messures proposées	Remarques
9	- 290	Les distances de visibilité (20 à 25m) à l'approche du carrefour sont insuffisantes en raison de plantation. V85 estimé env. 40 - 45 km/h Visibilité requise > 45 m L'emplacement de l'armoire électrique n'est pas optimal. De plus, en face il y a un miroir de circulation qui nécessiterait un signal "stop".	élevé	31 29 35	Améliorer la visibilité directe en enlevant la plantation. Vérifier l'emplacement de l'armoire électrique lors du prochain renouvellement. Supprimer les miroirs de circulation.	Visibilité selon SN 640 273 A : grand W : grand R : haut Nous : lourds Ur : élevé

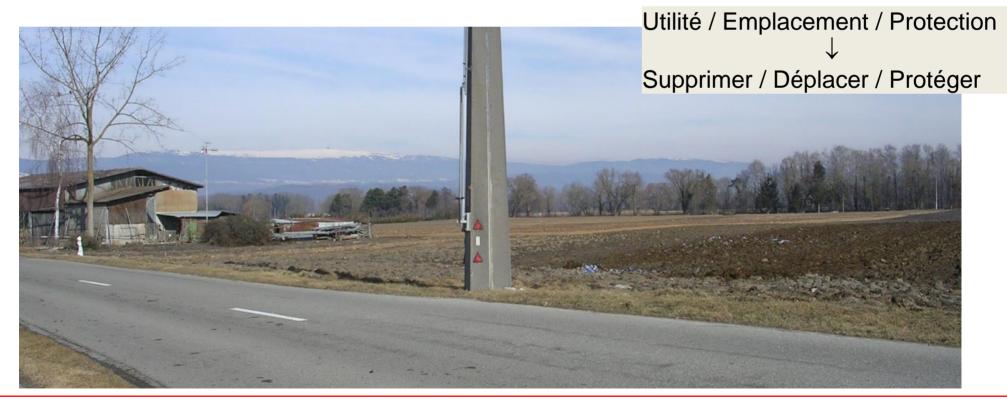
Exemple de déficit

- Obstacles latéraux fixes
 - » Déficit de sécurité : distance insuffisante

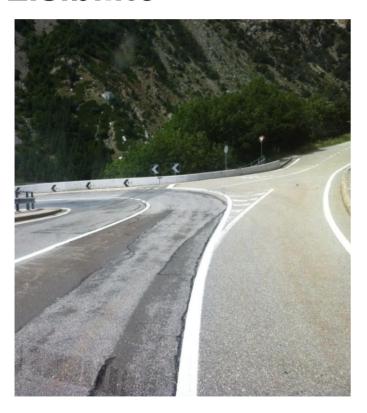
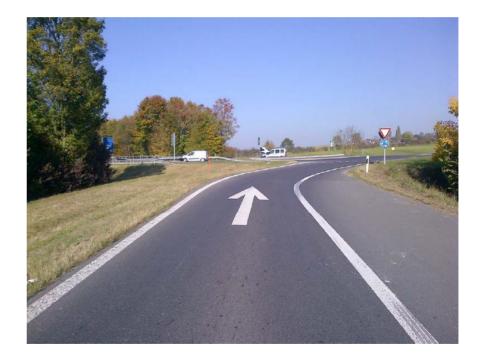
Exemple de déficit - Confusion optique

▶ Pertes de tracés

Lisibilité

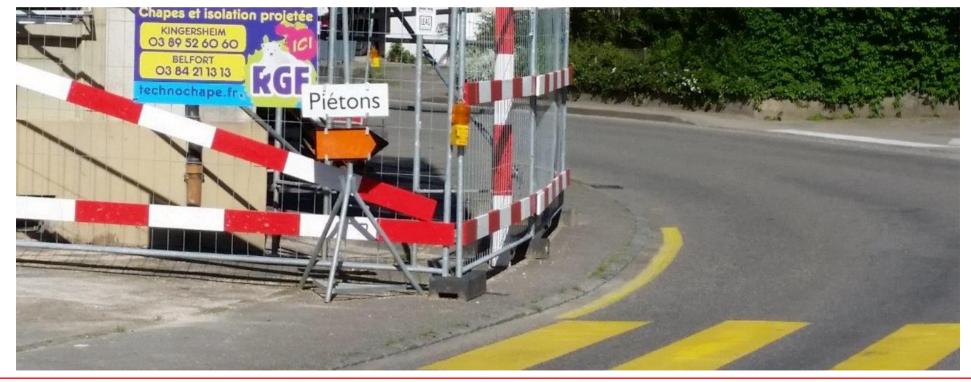
Exemple de déficit

- Signalisation temporaire de chantier
 - Déficit de sécurité : prise en compte insuffisante du trafic piéton

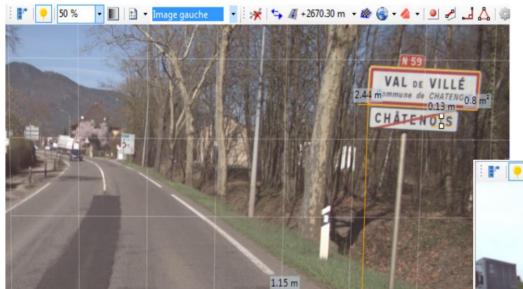
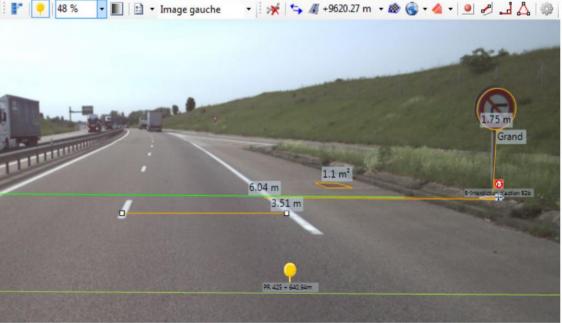
Outil pour la mesure des distances

Système automatisé IREVE (CEREMA, France)

Imagerie Routière Étalonnages Visualisations et Exploitations

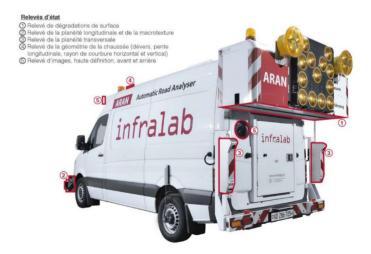
Outil pour la mesure des distances

Systèmes automatisés à grand rendement

>> SCRIM

→ Rugolaser

» ECODYN

» ARAN

Coefficients de frottement

Macrotexture

Qualité des marquages

Géométrie de l'axe
