**CIVIL-463.21**

**DEGRADATION DES  
CHAUSSEES**

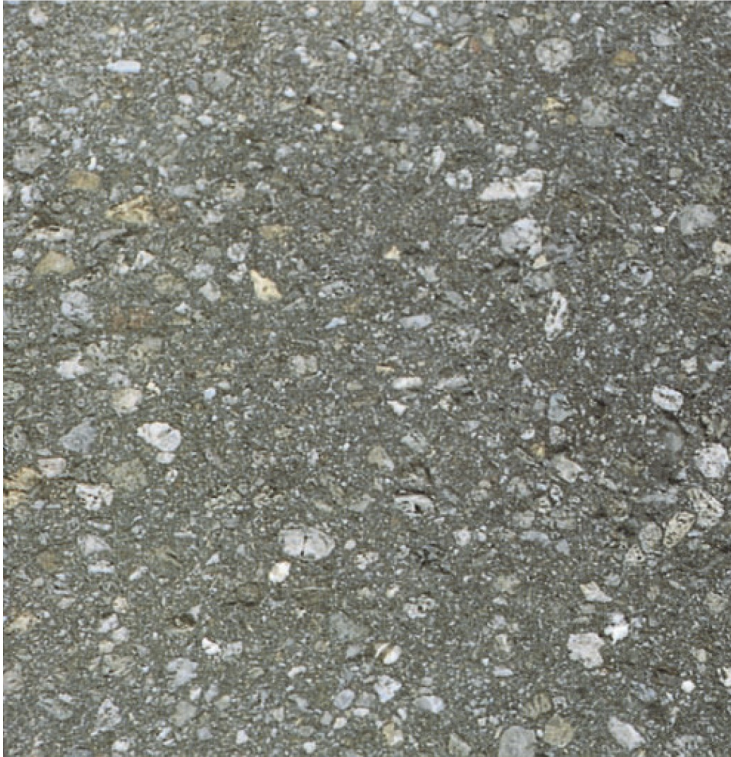
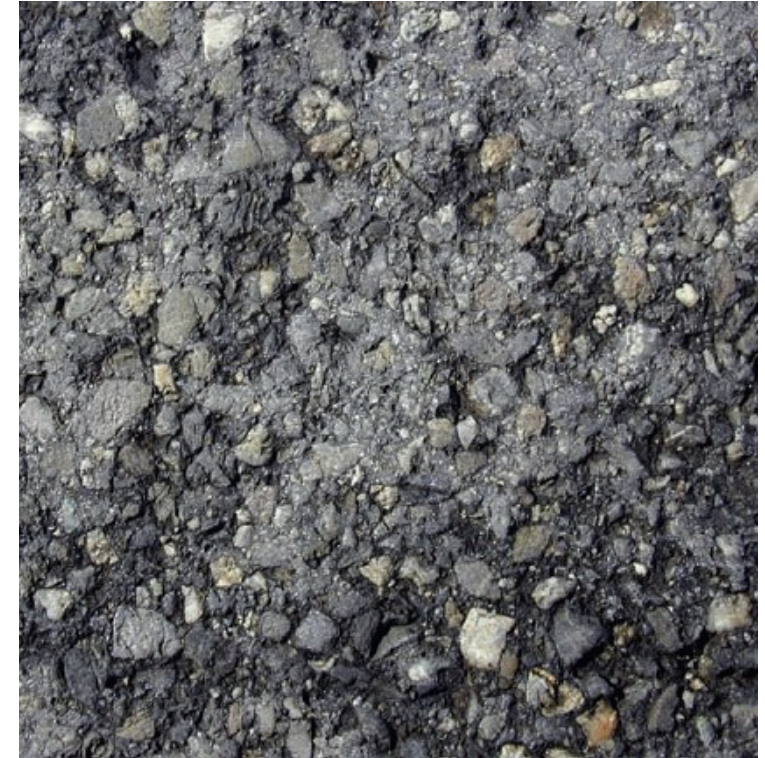
La surface des granulats est plus ou moins polie,  
la microtexture disparaît partiellement.

leicht / faible

schwer / grave

| Type de dégradation | Défaillances | | Causes probables |
|---|---|---|---|
| Polissage | Gravillons | Disparition partielle de la microtexture | Résistance insuffisante au polissage sous trafic |

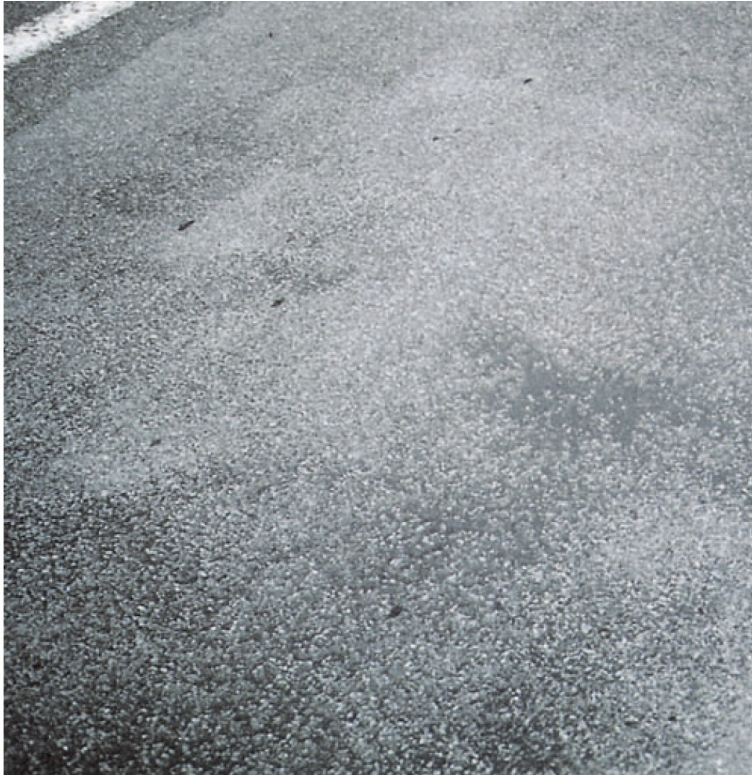
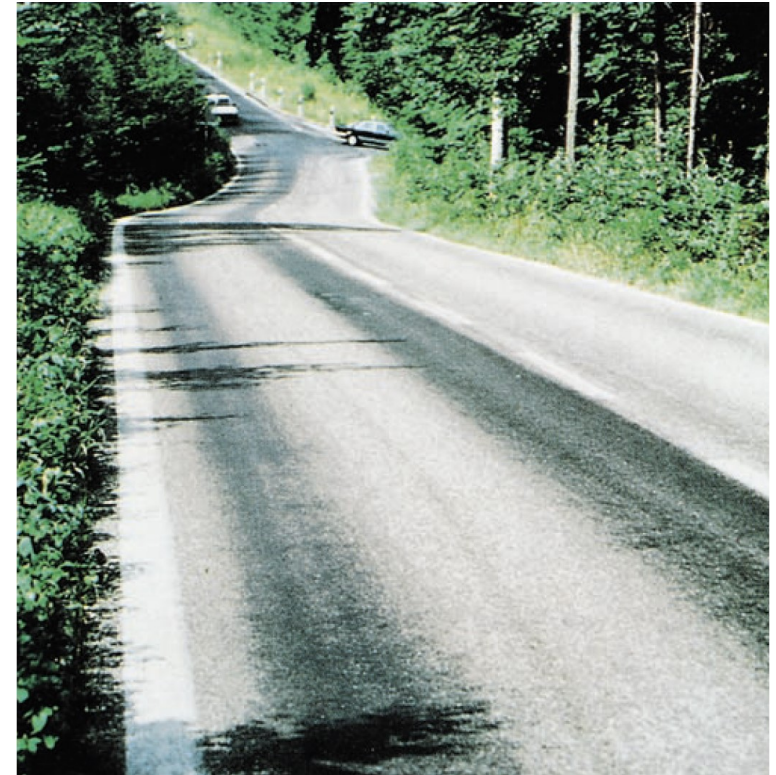
Sous pression, le liant apparaît à la surface. Comme le bitume se dilate avec la chaleur, la coloration noire de la chaussée est la plus visible par temps chaud.

leicht / faible

schwer / grave

| Type de dégradation | Défaillances | | Causes probables |
|---|---|---|---|
| Ressuage | Liant | Apparition à la surface par forte chaleur | Surdosage ou liant trop mou, enfoncement des granulats dans le mortier |

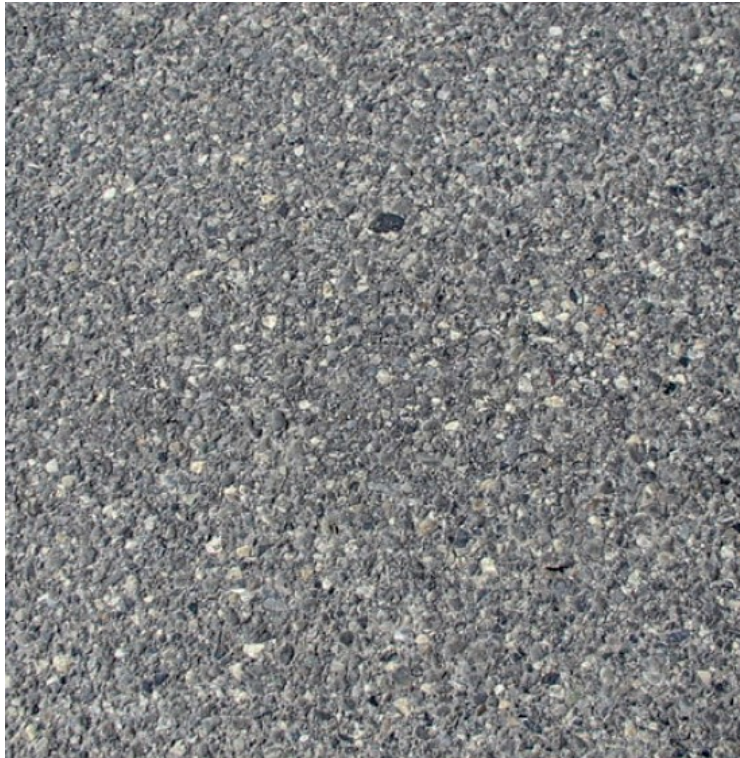
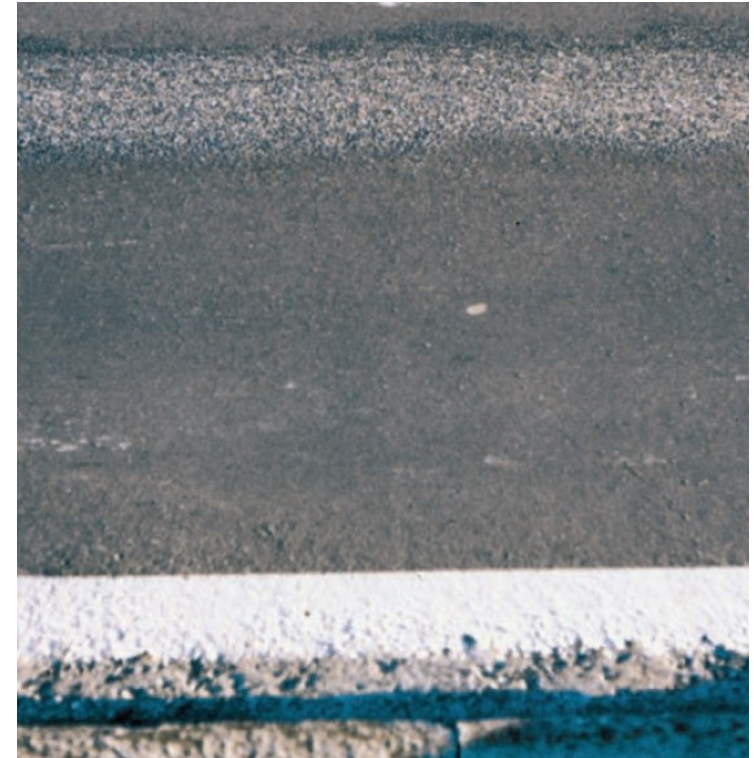
La surface des granulats est plus ou moins polie, la microtexture disparaît partiellement.

| Type de dégradation | Défaillances | | Causes probables |
|---|---|---|---|
| Usure | Gravillons et mortier | Perte de matériaux dans la trace des roues | Effet du trafic et des pneus à clous, granulats tendres |

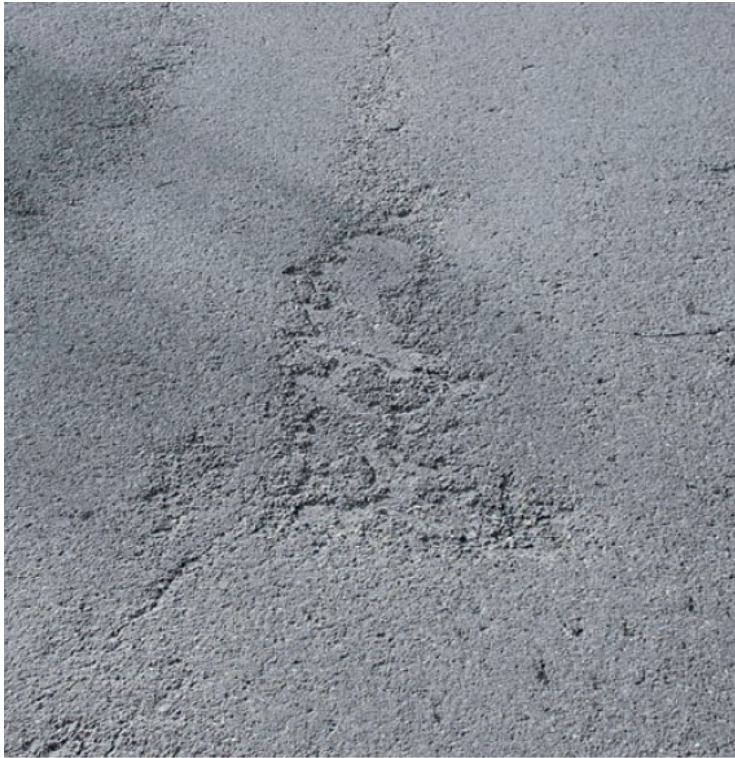
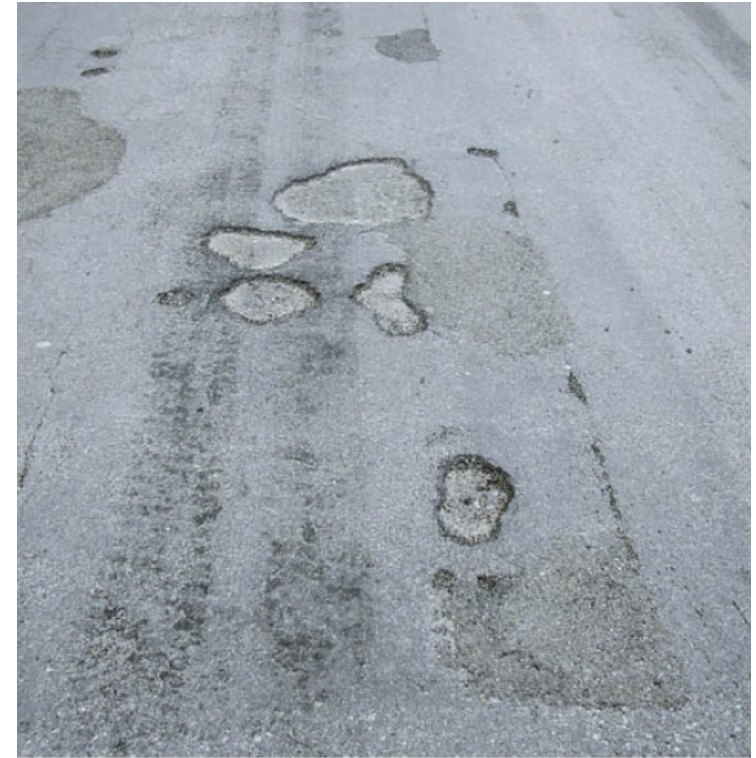
La couche de roulement se détache de la couche de support. La surface de la couche inférieure est clairement visible.

leicht / faible

schwer / grave

| Type de dégradation | Défaillances | | Causes probables |
|---|---|---|---|
| Pelades | Revêtement | Arrachement et décollement par plaques | Couche de surface trop mince, mauvaise adhérence à la couche inférieure |

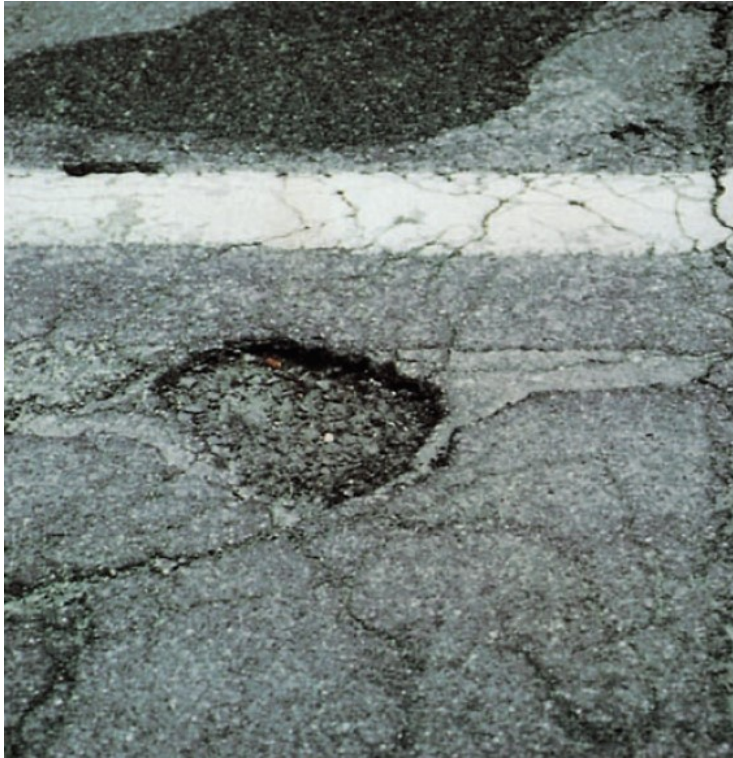
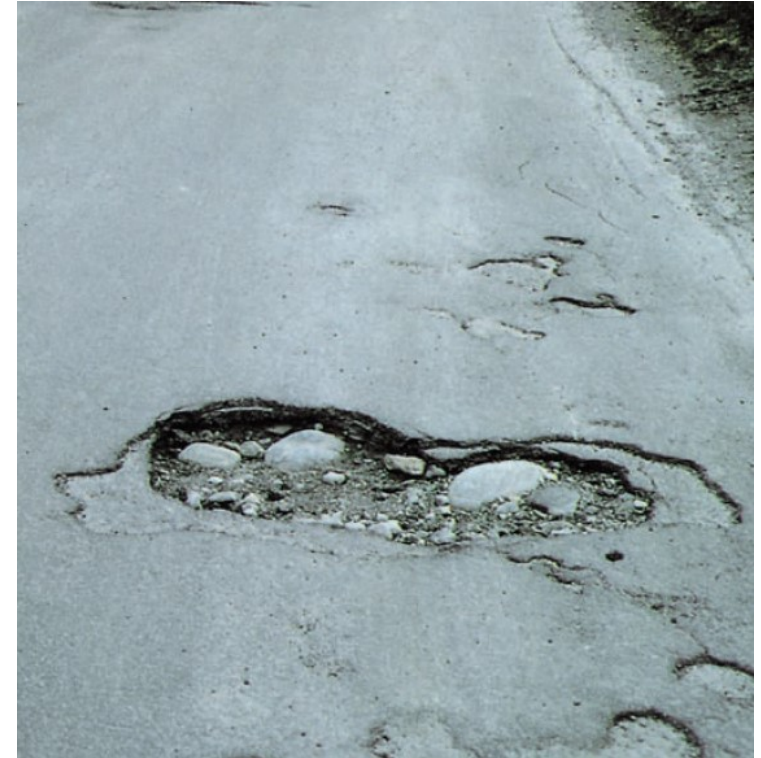
Trous en forme de bol qui vont parfois jusque dans la couche de fondation de la chaussée. Les nids de poule résultent le plus souvent du faïençage (20), du désenrobage (4) ou de pertes de gravillons (5).

| Type de dégradation | Défaillances | | Causes probables |
|---|---|---|---|
| Nids de poule | Revêtement | Trous irréguliers | Evolution d'un autre défaut |

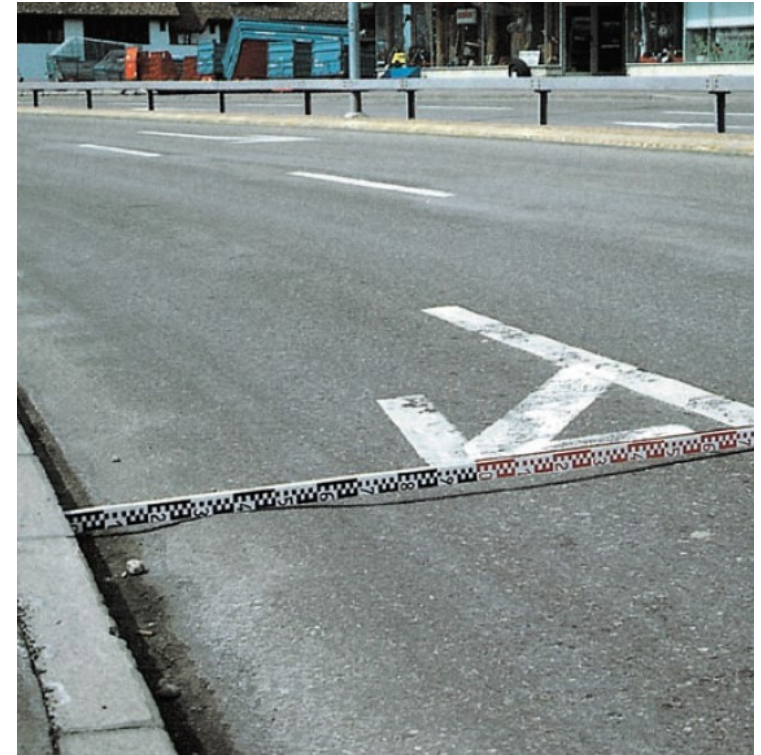
Déformation en forme de rigole de la superstructure dans la trace des roues. Les ornières sont le plus souvent bordées de petits renflements (bourrelets). La profondeur des déformations s'étend le plus souvent jusqu'à la couche de fondation, quelquefois encore plus profondément.

| Type de dégradation | Défaillances | | Causes probables |
|---|---|---|---|
| <b>Ornières</b> | Profil transversal | Dépression dans la trace des roues | Fluage de l'enrobé → formulation inadaptée, liant mou<br>Déformation dans la fondation et le sol → sous-dimensionnement |

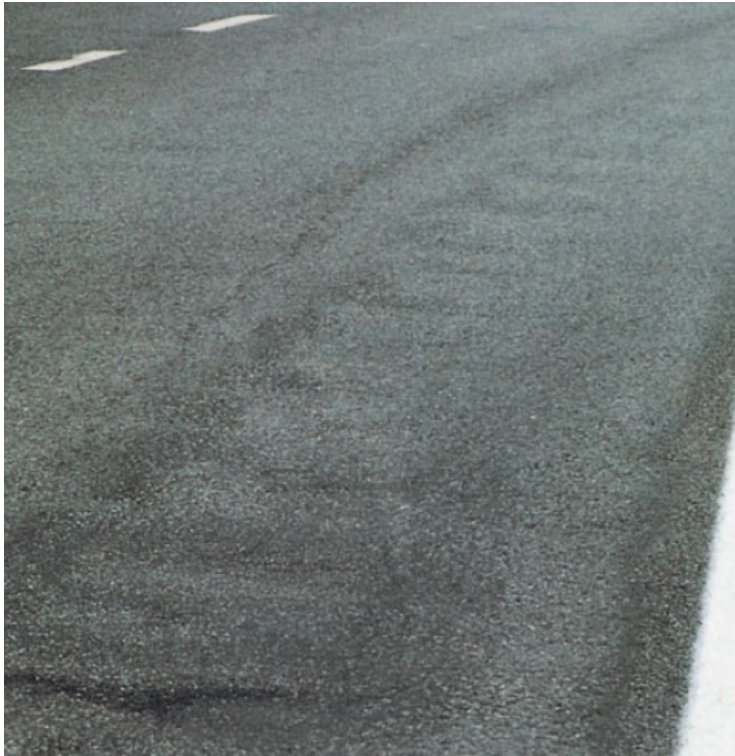
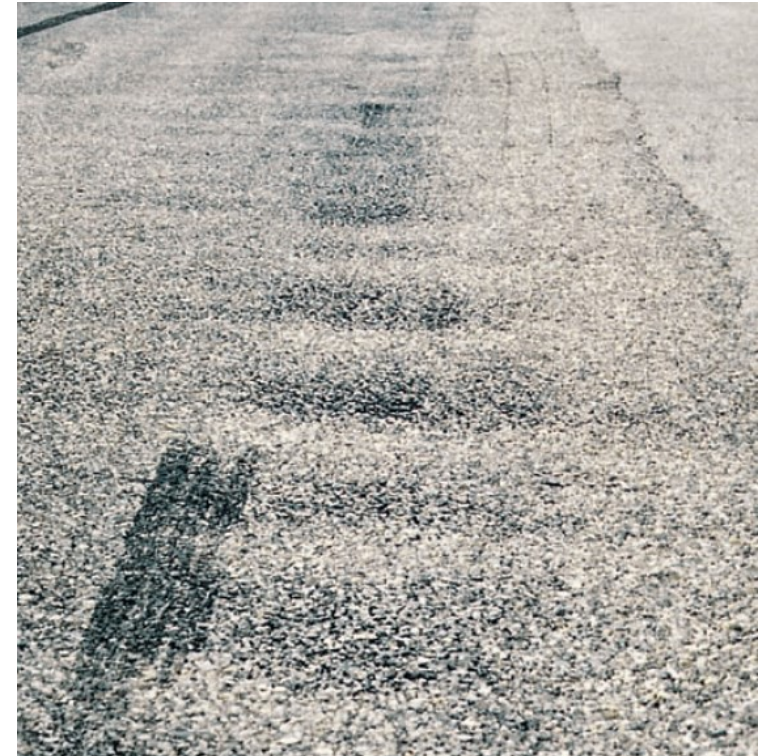
Petites vagues transversales, présentes surtout avant des zones d'arrêt (stop) et sur routes à forte déclivité. La longueur d'onde étant très petite (de 100 à 150 mm), il en résulte des vibrations très perceptibles dans les véhicules. Seules les couches supérieures du revêtement sont le plus souvent touchées par ces déformations.

leicht / faible

schwer / grave

| Type de dégradation | Défaillances | | Causes probables |
|---|---|---|---|
| <b>Tôle ondulée</b> | Profil longitudinal | Petites vagues régulières et transversales (longueur d'onde de 10 à 15 cm) | Formulation inadaptée sur une section très sollicitée |

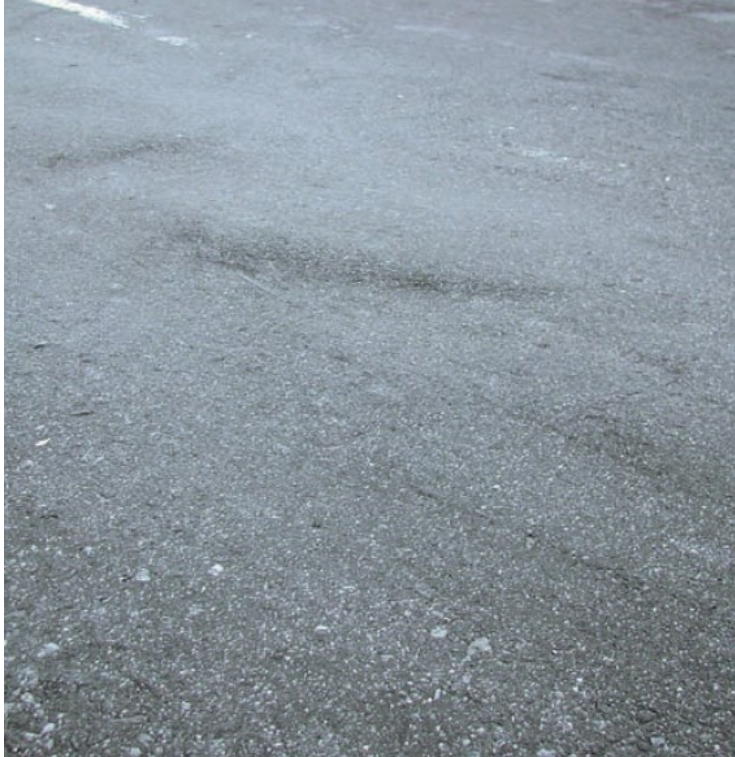
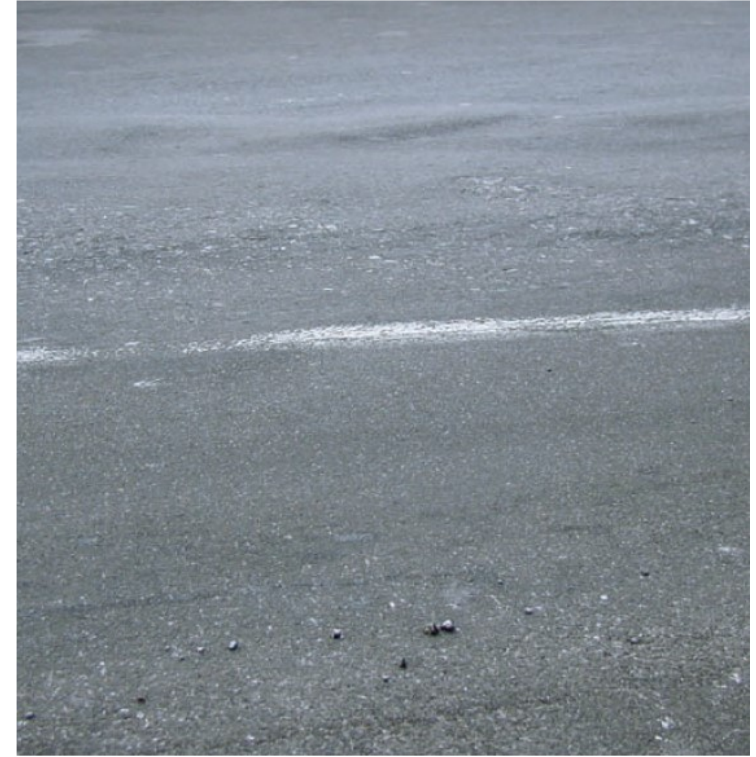
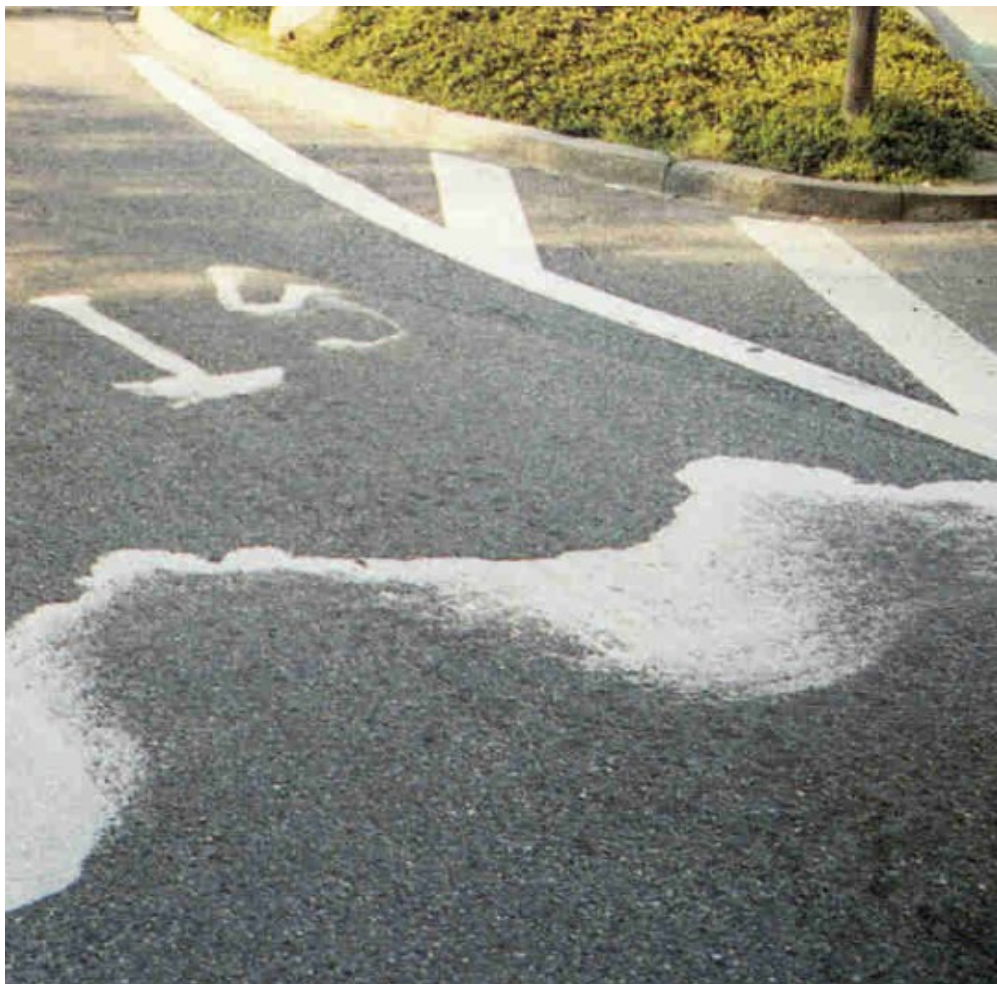
Déformation horizontale de la surface du revêtement dans les zones d'arrêt et sur des routes à forte déclivité. Les déformations de poussée présentent des fissures obliques par rapport à la direction de la circulation.

| Type de dégradation | Défaillances | | Causes probables |
|---|---|---|---|
| <b>Déformations de poussée</b> | Zone d'arrêt ou en forte déclivité | Déplacement horizontal de l'enrobé | Mauvaise liaison avec la couche inférieure, formulation inadaptée |

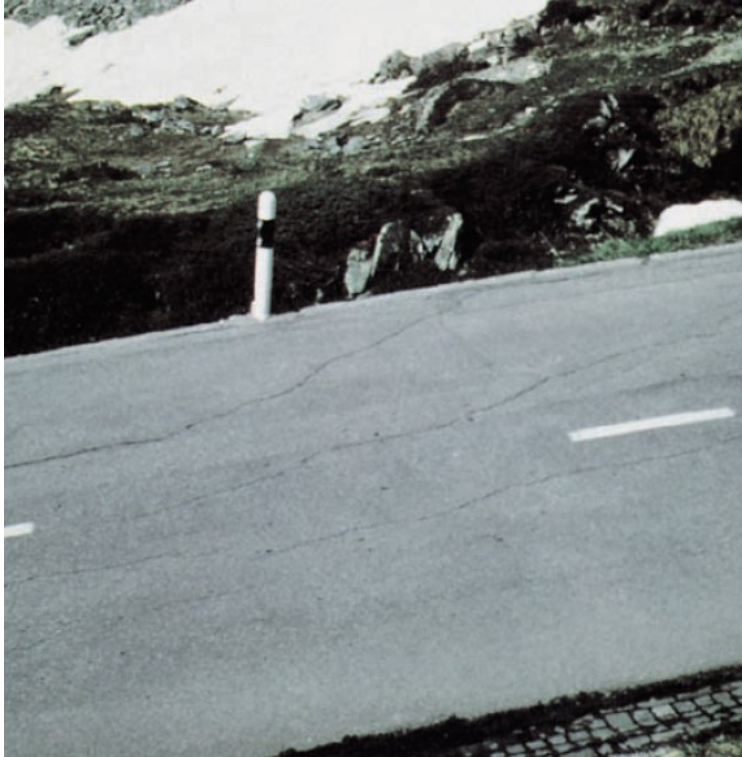
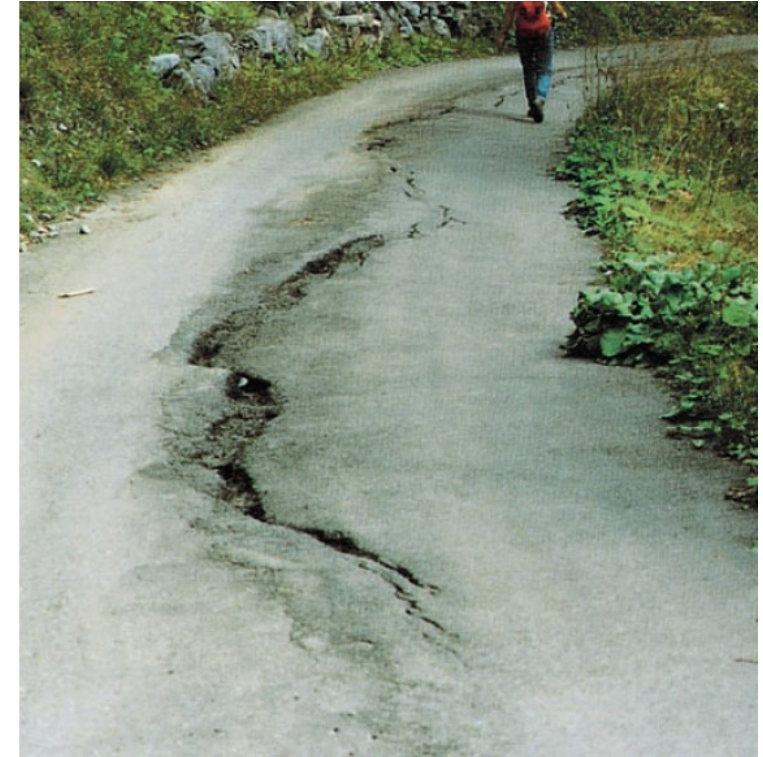
Fissures qui délimitent le tassement de l'infrastructure ou du sol. La fissure généralement en arc de cercle correspond au plan de glissement. La partie du revêtement à l'intérieur de la fissure est normalement légèrement affaissée.

leicht / faible

schwer / grave

| Type de dégradation | Défaillances | | Causes probables |
|---|---|---|---|
| Fissures d'affaissement | Surface | Fissure de glissement (arc de cercle). Affaissement entre les deux bords de la fissure (tassement) | Gel et dégel du sol, drainage, érosion du sous-sol, tassement, mouvements du sol |

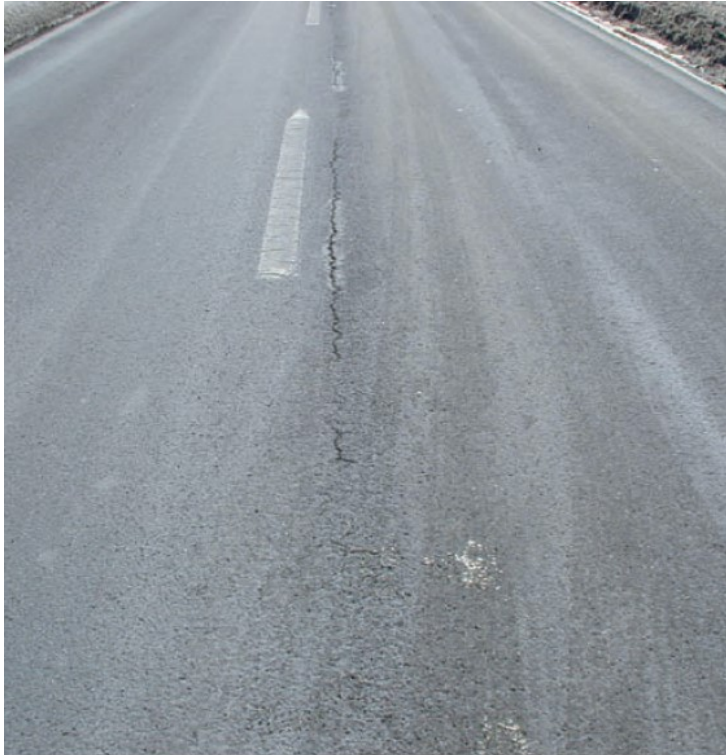
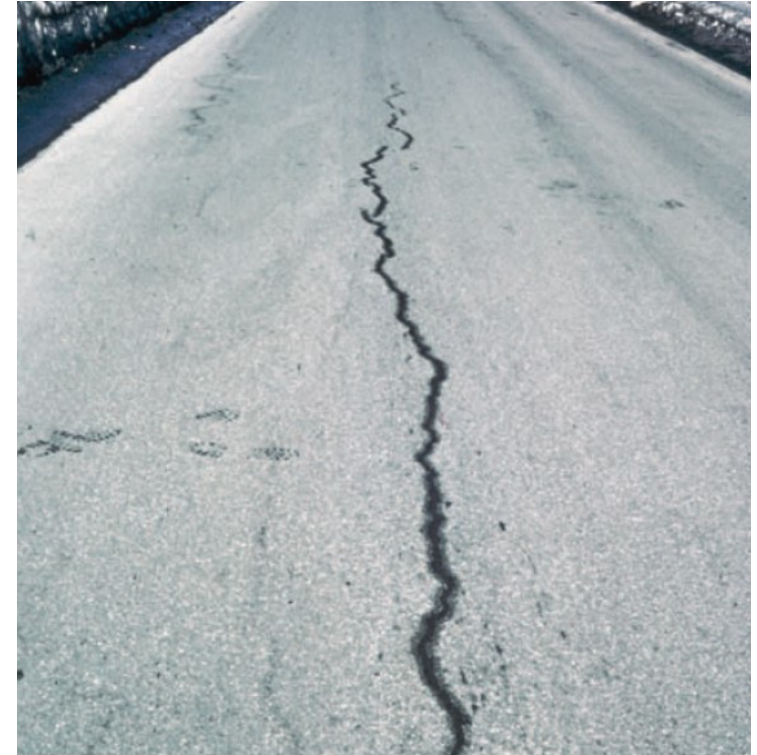
Soulèvement de la chaussée suite au gel du sol. Les soulèvements sont généralement plus importants au centre de la chaussée, où la profondeur de pénétration du gel est plus grande. La fissuration est due aux efforts de traction et à l'enfoncement du revêtement lors du dégel.

| Type de dégradation | Défaillances | | Causes probables |
|---|---|---|---|
| Soulèvements dus au gel | Surface | Soulèvement généralisé mais plus important au centre de la chaussée | Phases de gel et dégel |

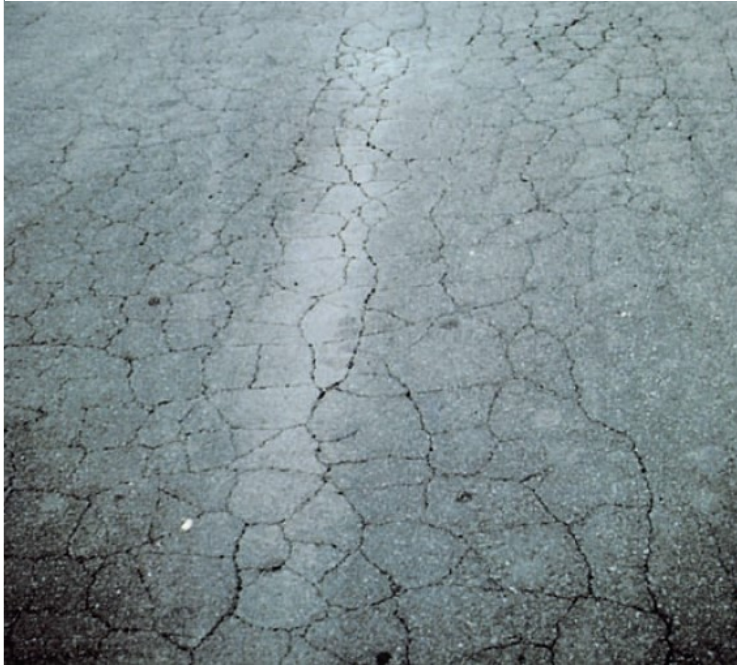
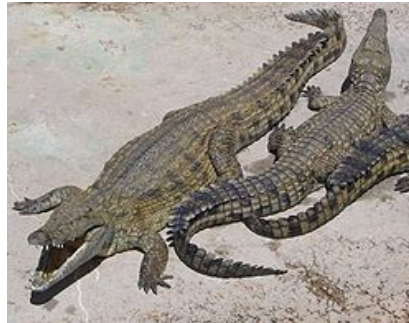
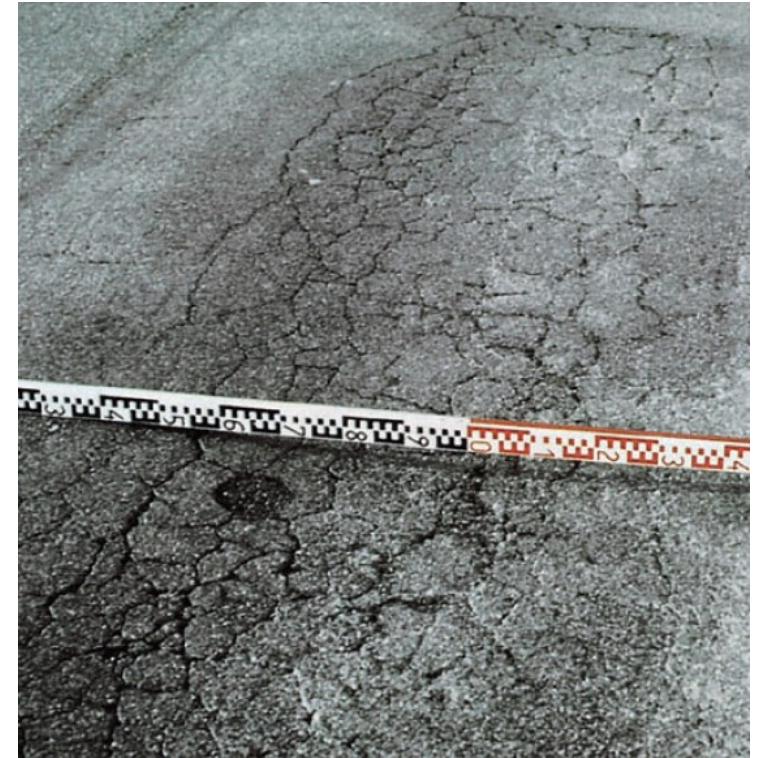
Les fissures donnent au revêtement l'aspect d'une peau de crocodile. Un maillage > 300 mm est normalement caractérisé par une fissuration jusqu'à la fondation et surtout pour des enrobés de fortes épaisseurs. Un maillage plus fin se forme sur des revêtements minces. Le faiénçage est fréquent dans les zones atteintes d'affaissement.

leicht / faible

schwer / grave

| Type de dégradation | Défaillances | | Causes probables |
|---|---|---|---|
| Faïençage | Surface | Peau de crocodile, maillage de la fissuration | Dimensionnement insuffisant, durcissement et vieillissement de l'enrobé, affaissement |

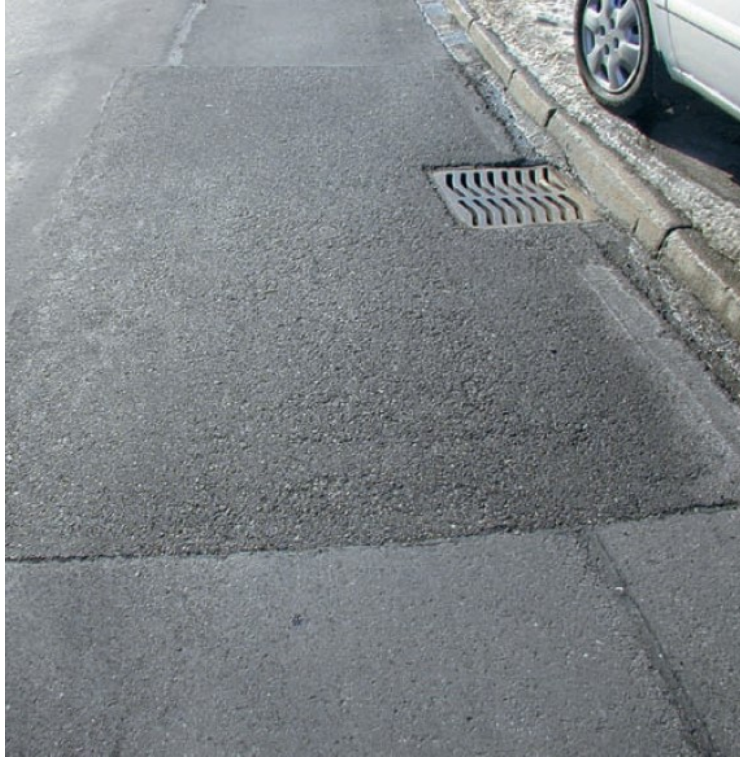
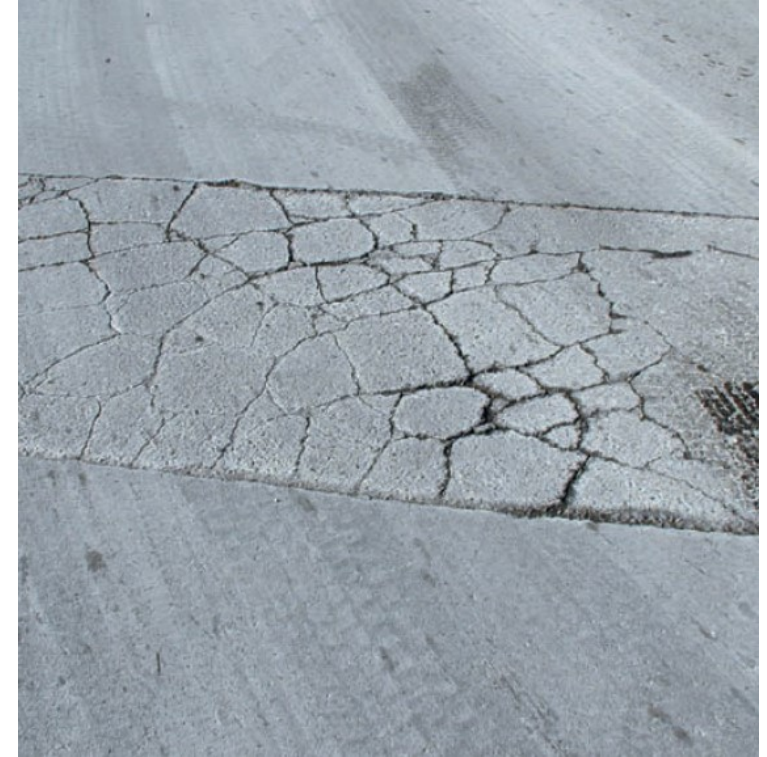
Réparations exécutées après fouille en tranchée. Elles peuvent se décoller du revêtement en place et former des fissures sur les bords. Les tassements des réparations donnent lieu à une surface de roulement raboteuse.

leicht / faible

schwer / grave

| Type de dégradation | Défaillances | | Causes probables |
|---|---|---|---|
| Réparations | Surface | Réparation se décollant du revêtement avec fissures de bords et surface rugueuse | Mauvaise exécution, inadéquation entre l'ancien et le nouveau revêtement |

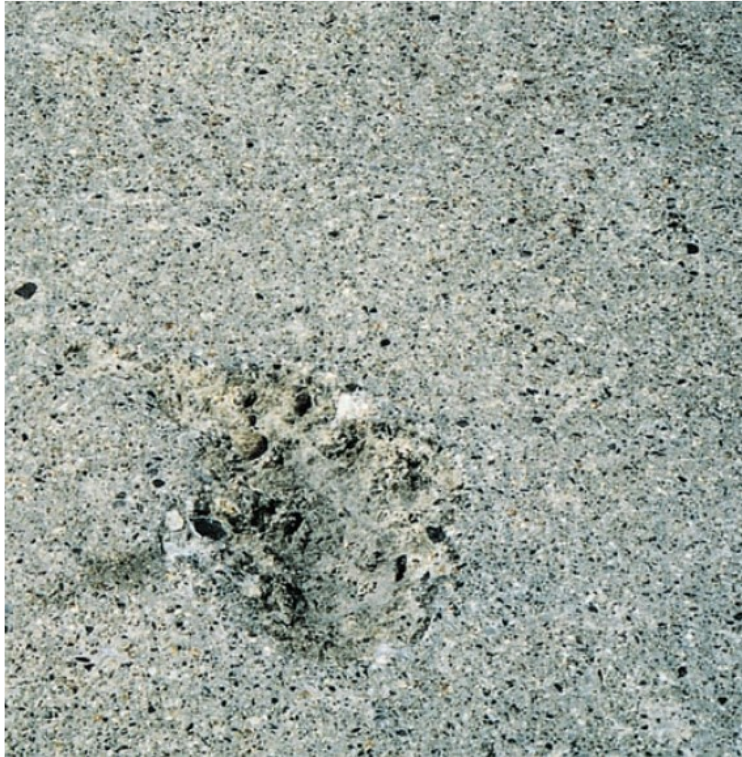
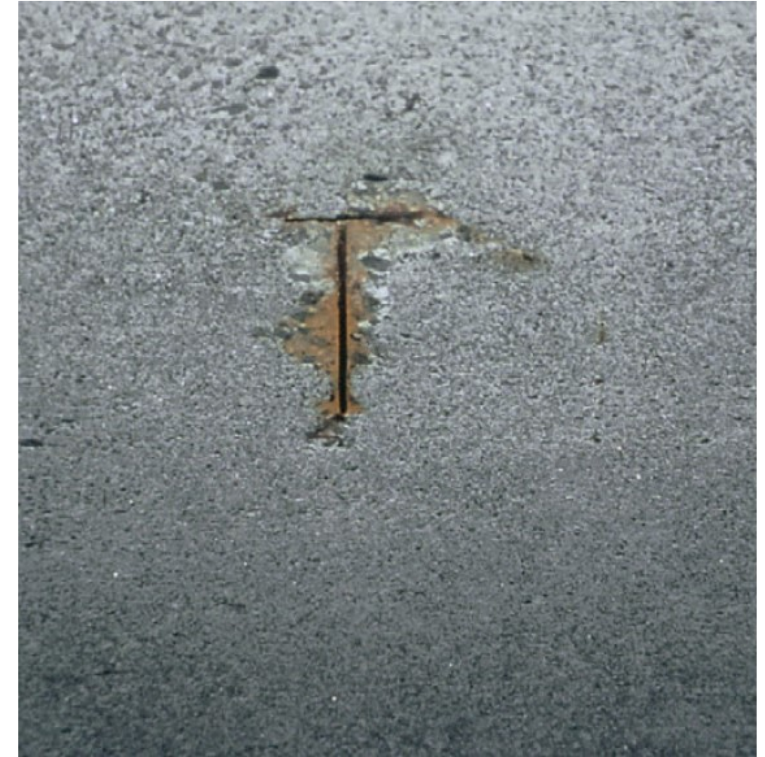
Trous de forme arrondie dans le revêtement. Peuvent apparaître seuls ou en même temps que d'autres dégradations comme par ex. fissures et pelades.

leicht / faible

schwer / grave

| Type de dégradation | Défaillances | | Causes probables |
|---|---|---|---|
| <b>Écaillage</b> | Revêtement | Arrachement, trous | Effet du trafic, du sel, du gel et du dégel, béton poreux ou sans air occlus |

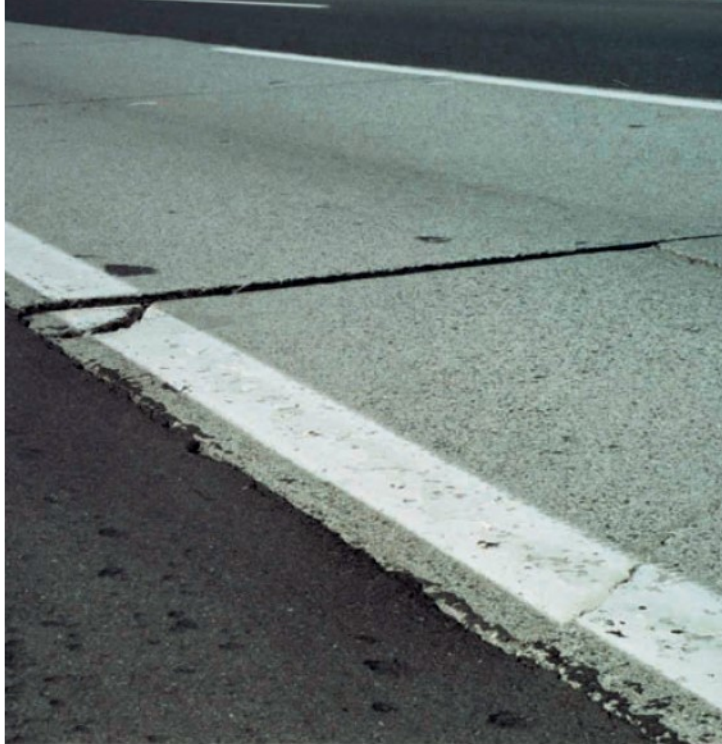
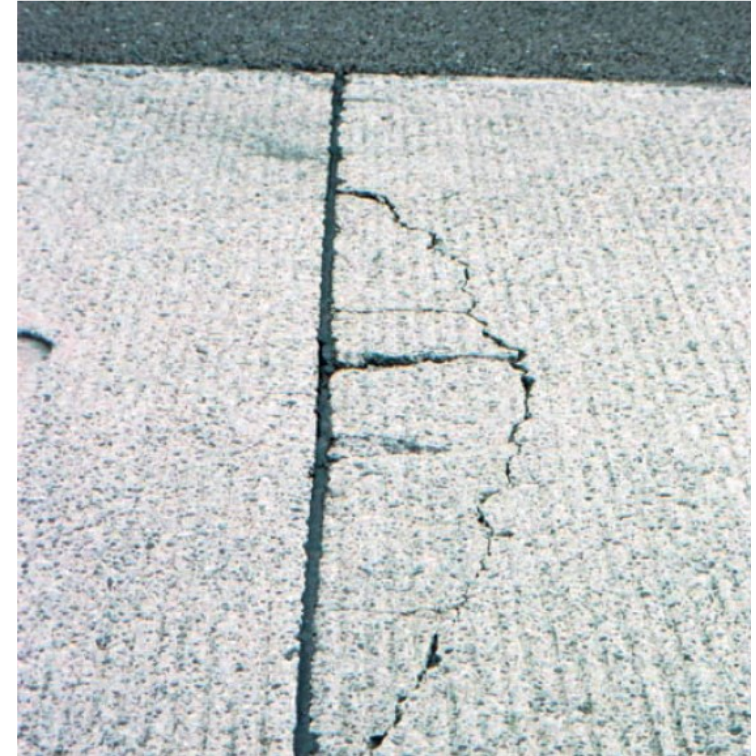
Cassures en demi-lune le long des bords des dalles aux joints ou au bord des traces des roues, souvent accompagnées de fissures parallèles, jusqu'à une distance de 300 mm des joints.

leicht / faible

schwer / grave

| Type de dégradation | Défaillances | | Causes probables |
|---|---|---|---|
| dégradations des bords, épaufrures | Profil longitudinal et transversal | Cassures et demi-lune jusqu'à 300mm du joint | Bord du joint trop friable |

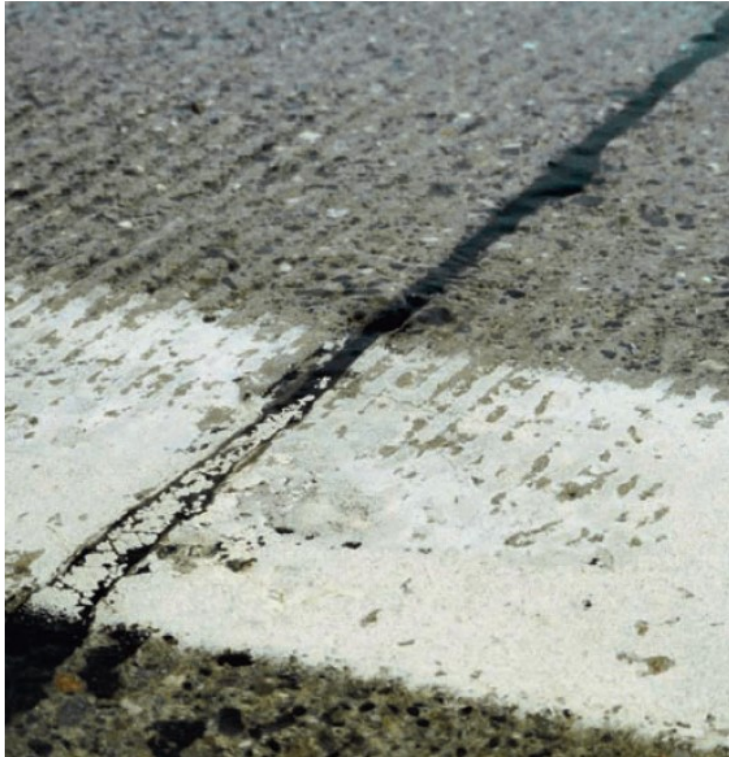
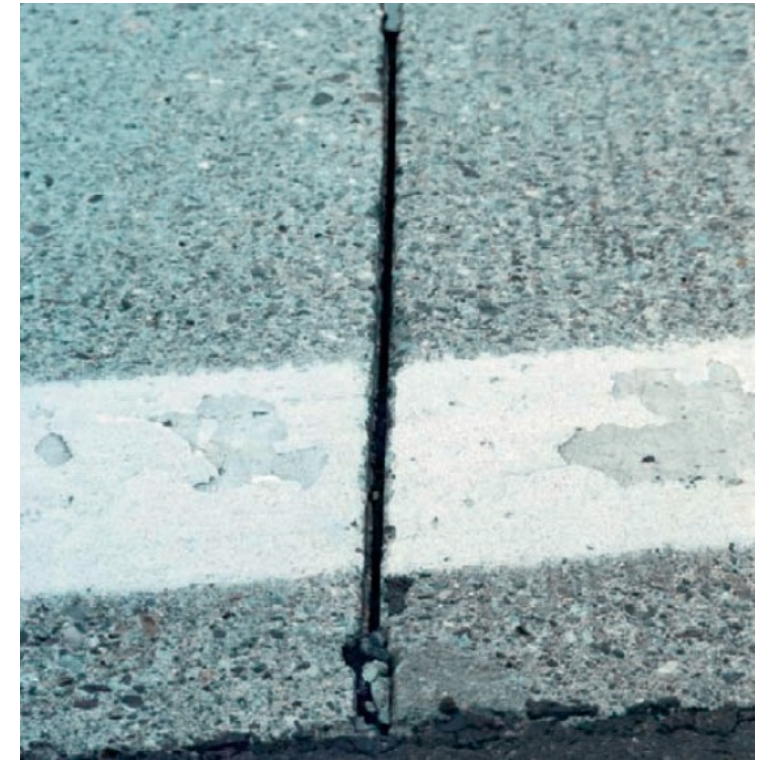
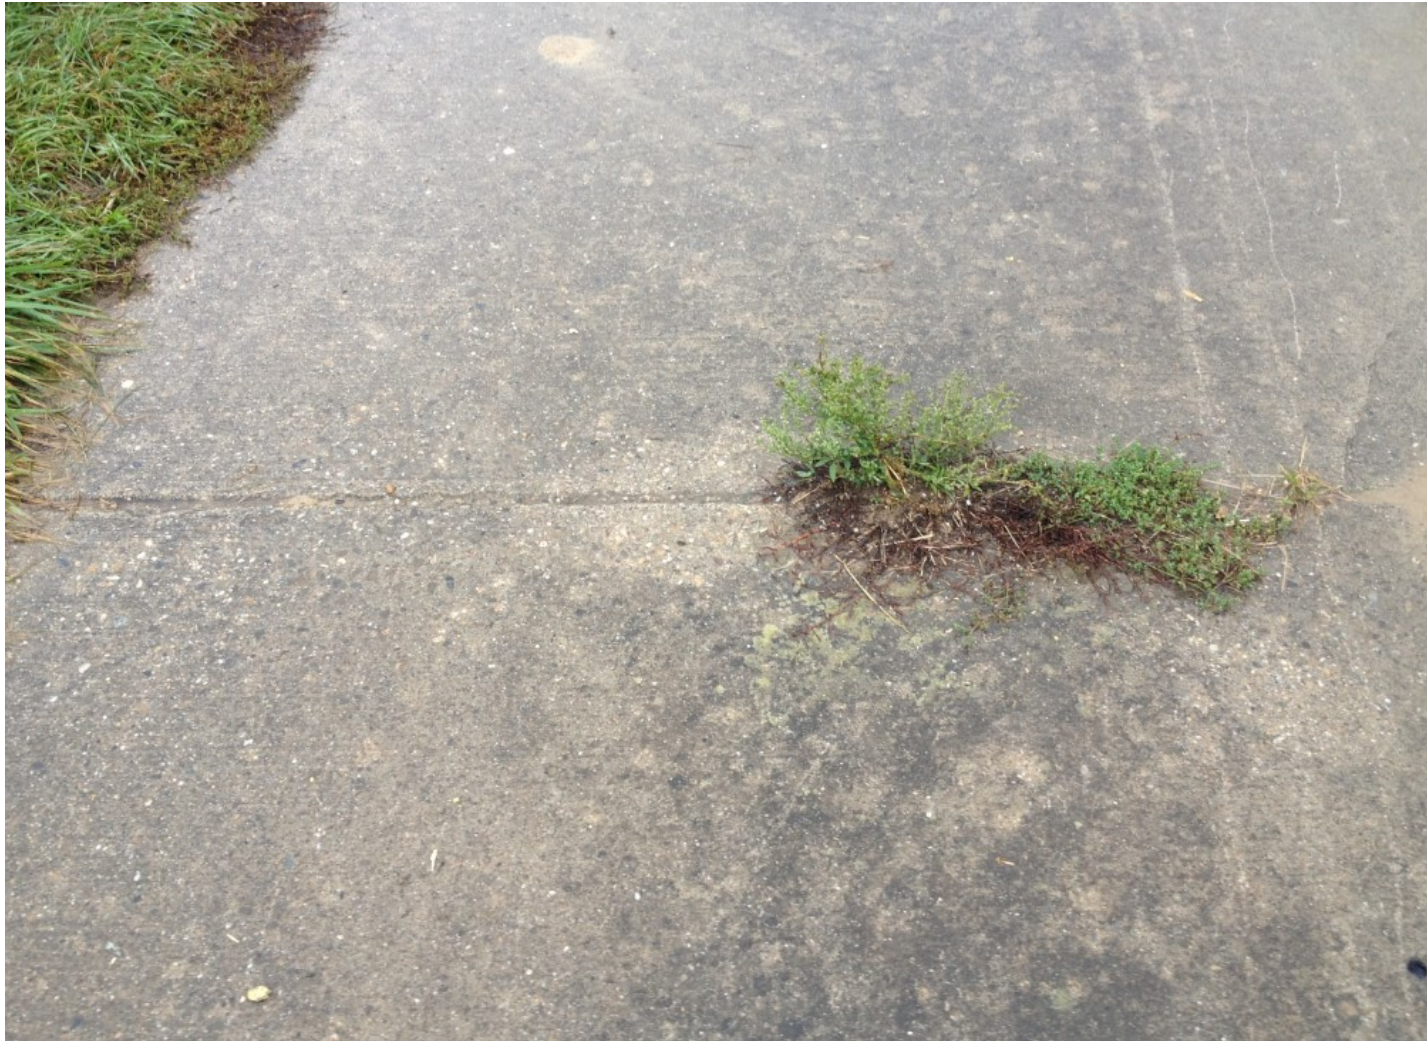
Le matériau de remplissage des joints et fissures a été comprimé à l'extérieur, arraché ou est devenu friable.

leicht / faible

schwer / grave

| Type de dégradation | Défaillances | | Causes probables |
|---|---|---|---|
| jointoyage absent ou friable | Profil transversal | joint partiellement détruit ou arraché | vieillessement naturel ou prématuré du matériau de remplissage, mauvaise adhésion aux bords du joint |

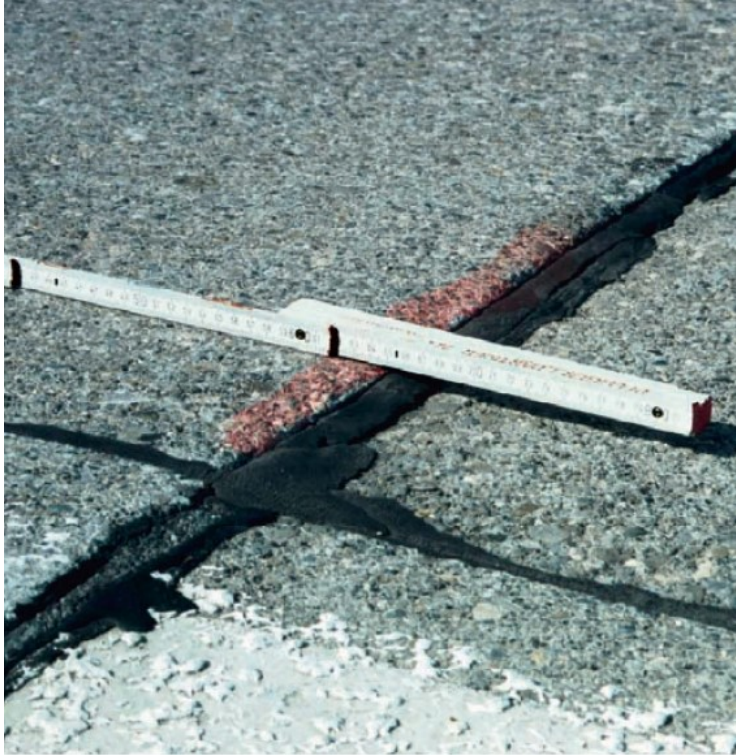
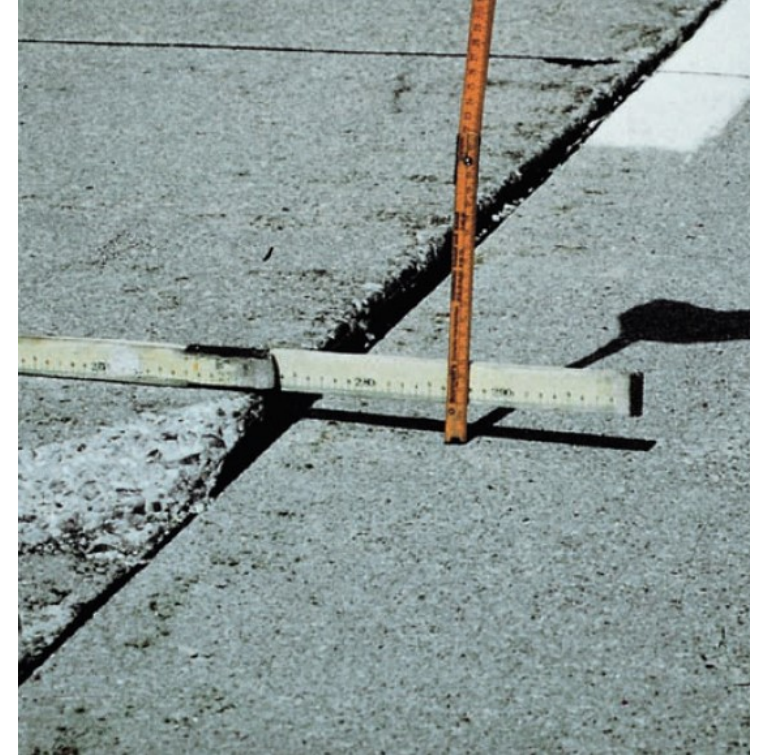
Différence de niveau entre deux dalles aux joints ou cassures. Facilement reconnaissable par les chocs qui en résultent au passage de véhicules.

leicht / faible

schwer / grave

| Type de dégradation | Défaillances | | Causes probables |
|---|---|---|---|
| Formation de marches d'escalier | Joints | Dénivellation au joint | Absence ou insuffisance du goujonage, joint non étanche |
