**CIVIL-463.21**

**DEGRADATION DES  
CHAUSSEES**

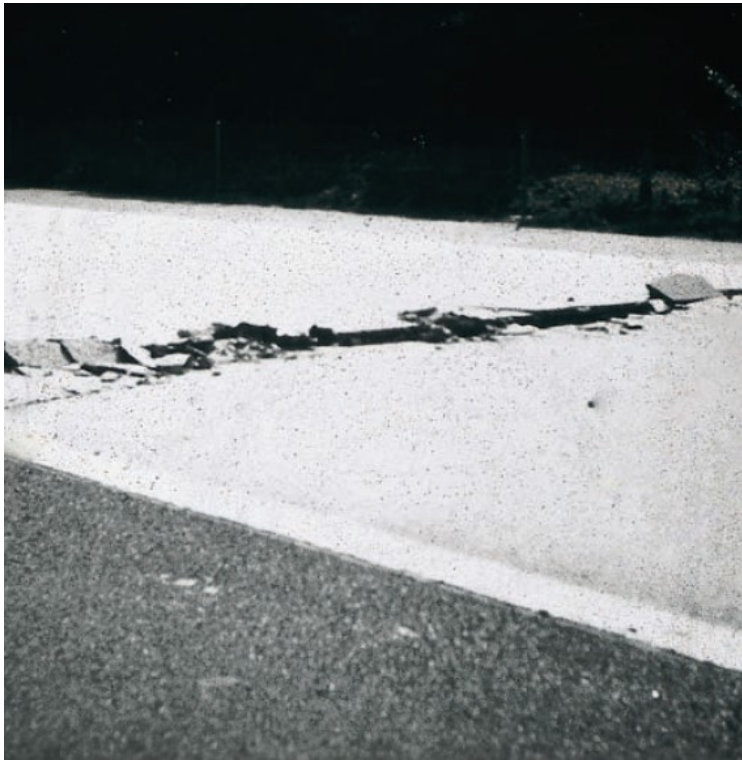
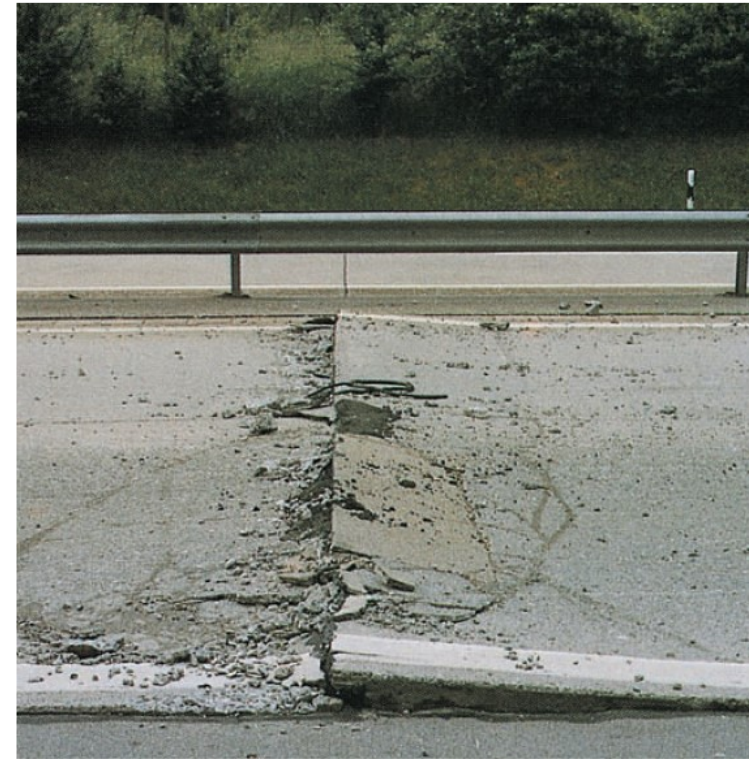
Cassure transversale du revêtement en béton, le plus souvent au droit de joints de travail, avec un flambage vers le haut, ce qui entraîne des marches très visibles ou des changements de déclivité. Un blow-up apparaît généralement très rapidement lors des premières périodes de grande chaleur au cours d'une année (mai/juin, vers midi).

*schwer / grave*

| Type de dégradation | Défaillances | | Causes probables |
|---|---|---|---|
| Blow-up, flambage | Joints | Soulèvement des dalles | Joint ne fonctionnant pas vis-à-vis des dilatations thermiques |
