# Aménagements des cours d'eau

**Exercice en classe  
Concept de protection  
contre les inondations  
du Torrent d'Yvorne**

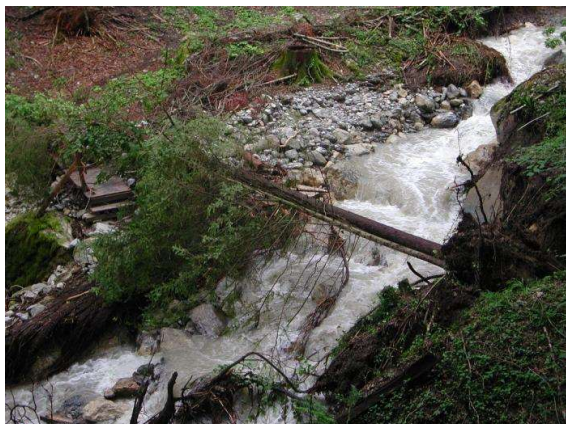
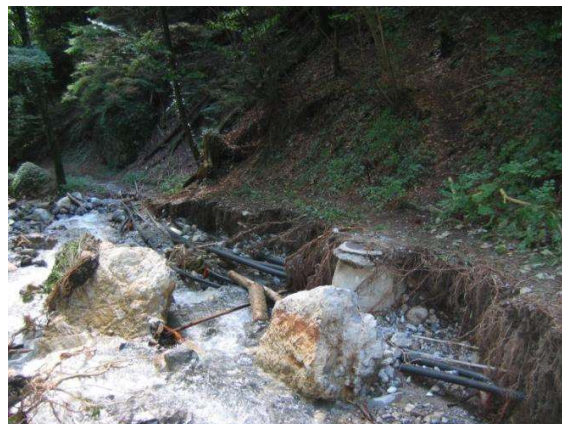
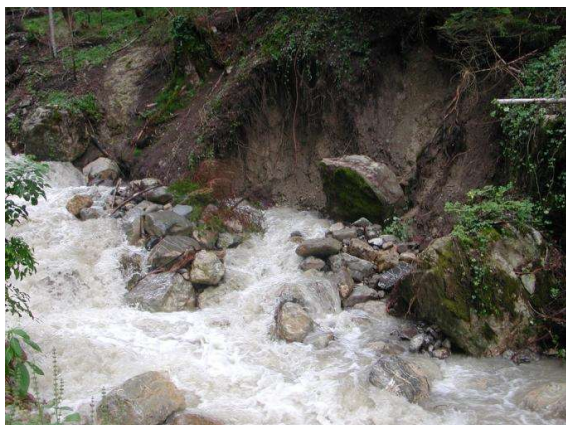
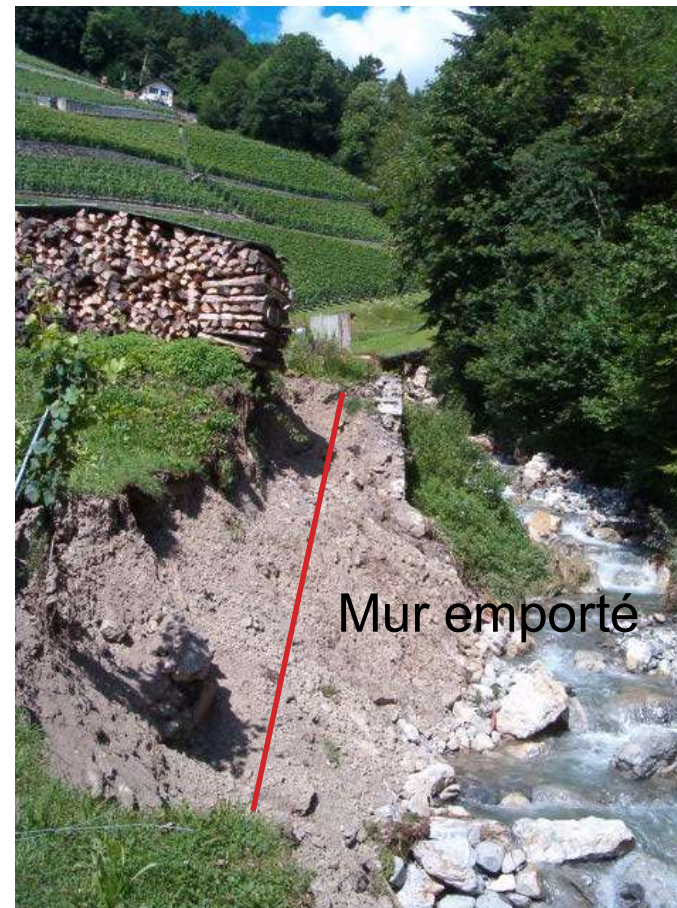
## → Crue 4/5 d'août 2006

- Evènement transport sédimentaire de l'ordre d'un temps de retour de 100 ans
- Evènement hydrologique avec pointe de 10-12 m<sup>3</sup>/s (Q10-Q15)
- Très nombreux dépôts solides au droit du dépotoir et dans le lit vers le passage sous route cantonale
- Nombreuses érosions des berges dans le tronçon amont de Yvorne
- Déstabilisation de murs en amont du village (de la maison blanche)
- Débordements sur route cantonale

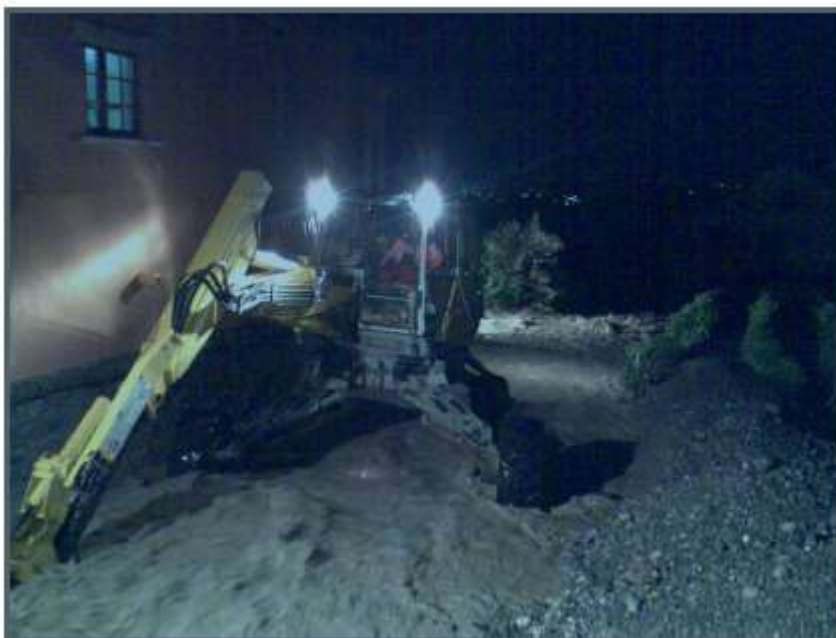
Photo 1: Travaux de curage réalisés à l'aval du voûtage passant sous la place du village (photo prise par M. Alain Rouge le mercredi 8 août 2007 vers 22h40).

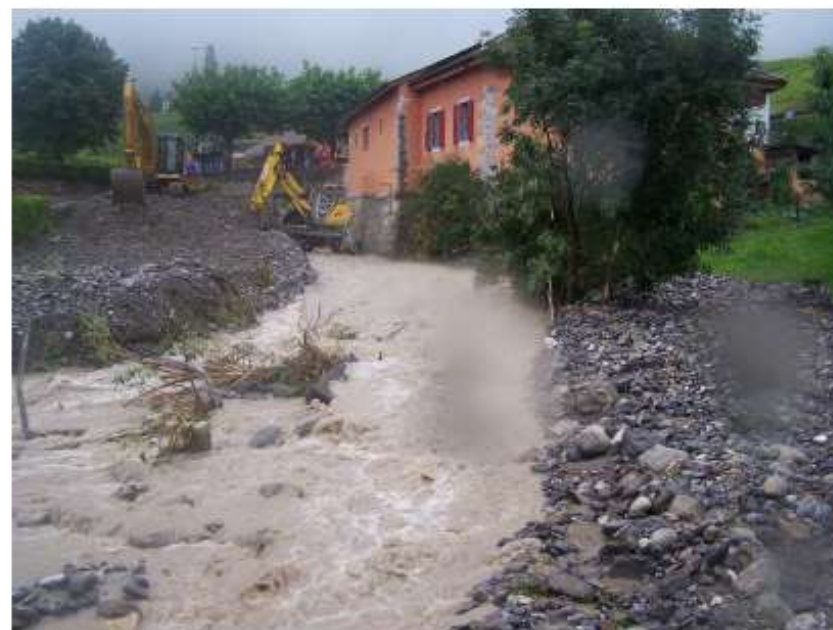
Photo 2: Tronçon situé entre les deux voûtages, vu de l'aval (photo prise le jeudi 9 août 2007 vers 11h00).

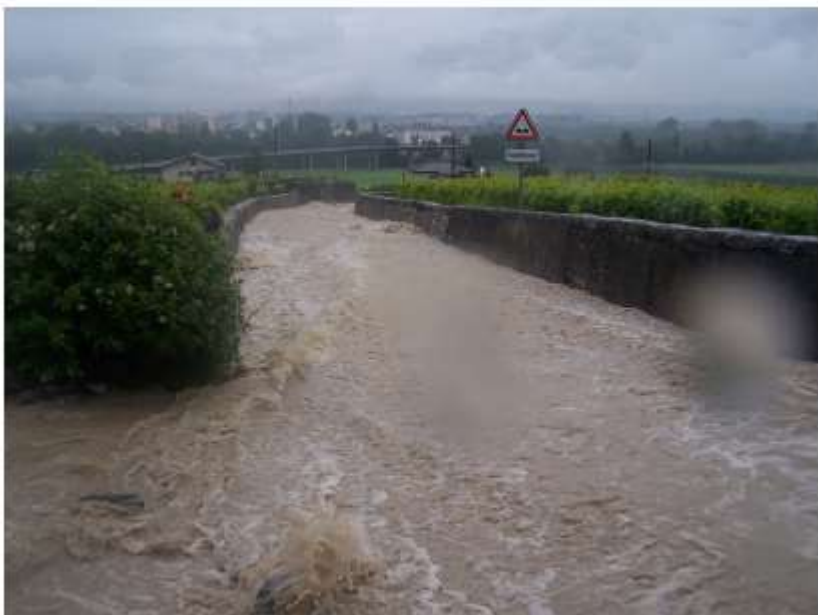
Photo 4: Ecoulement sur la route de Corbeyrier, vu de l'amont  
(photo prise le jeudi 9 août 2007 vers 11h00).

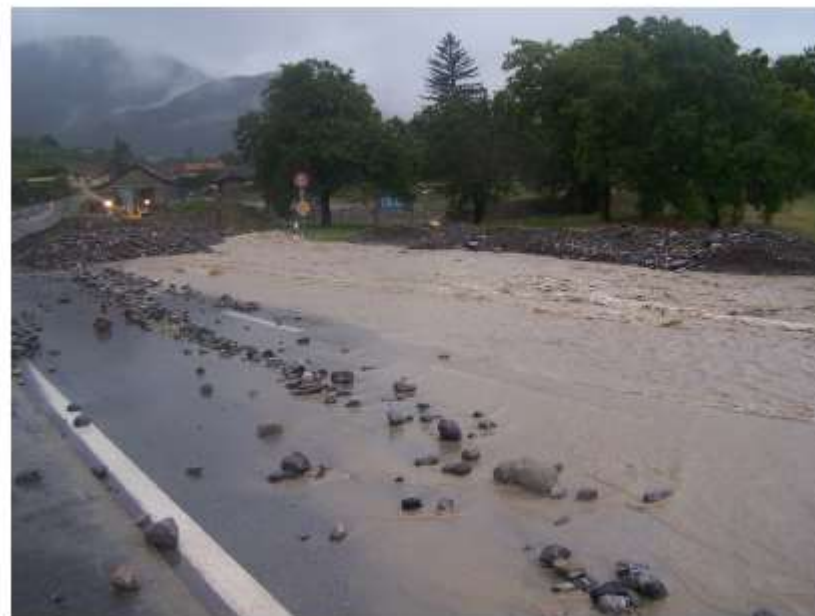
Photo 5: Ecoulement sur la route cantonale et retour dans le lit du torrent, vu de l'amont  
(photo prise le jeudi 9 août 2007 vers 10h30).

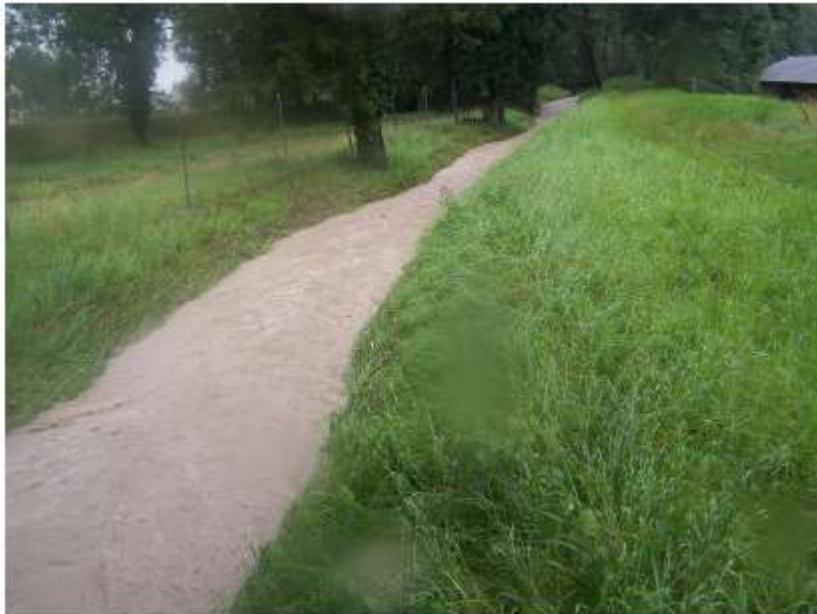
*Photo 6: Ecoulement dans le lit du torrent à l'aval de la route cantonale  
(photo prise le jeudi 9 août 2007 vers 11h30).*

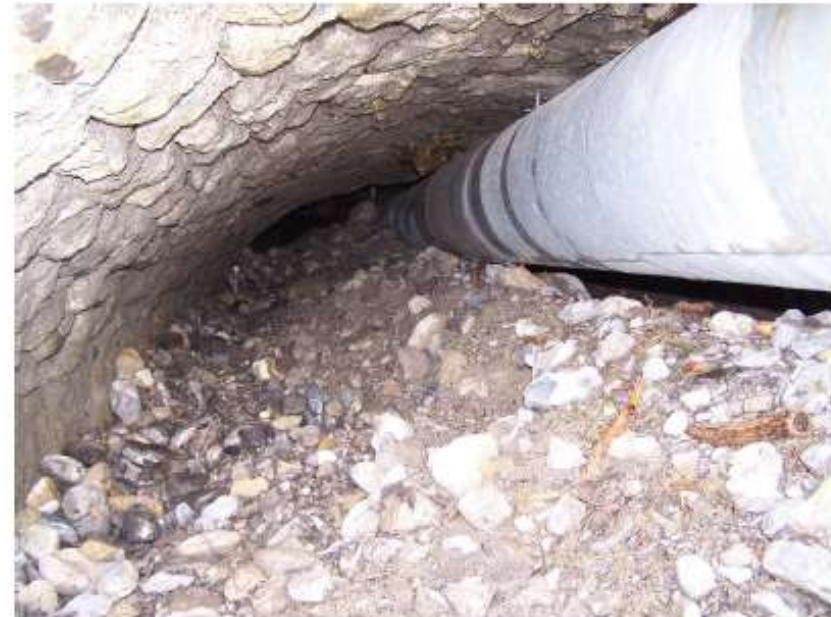
*Photo 8: Extrémité aval du voûtage  
(photo prise le vendredi 10 août 2007 vers 14h00).*

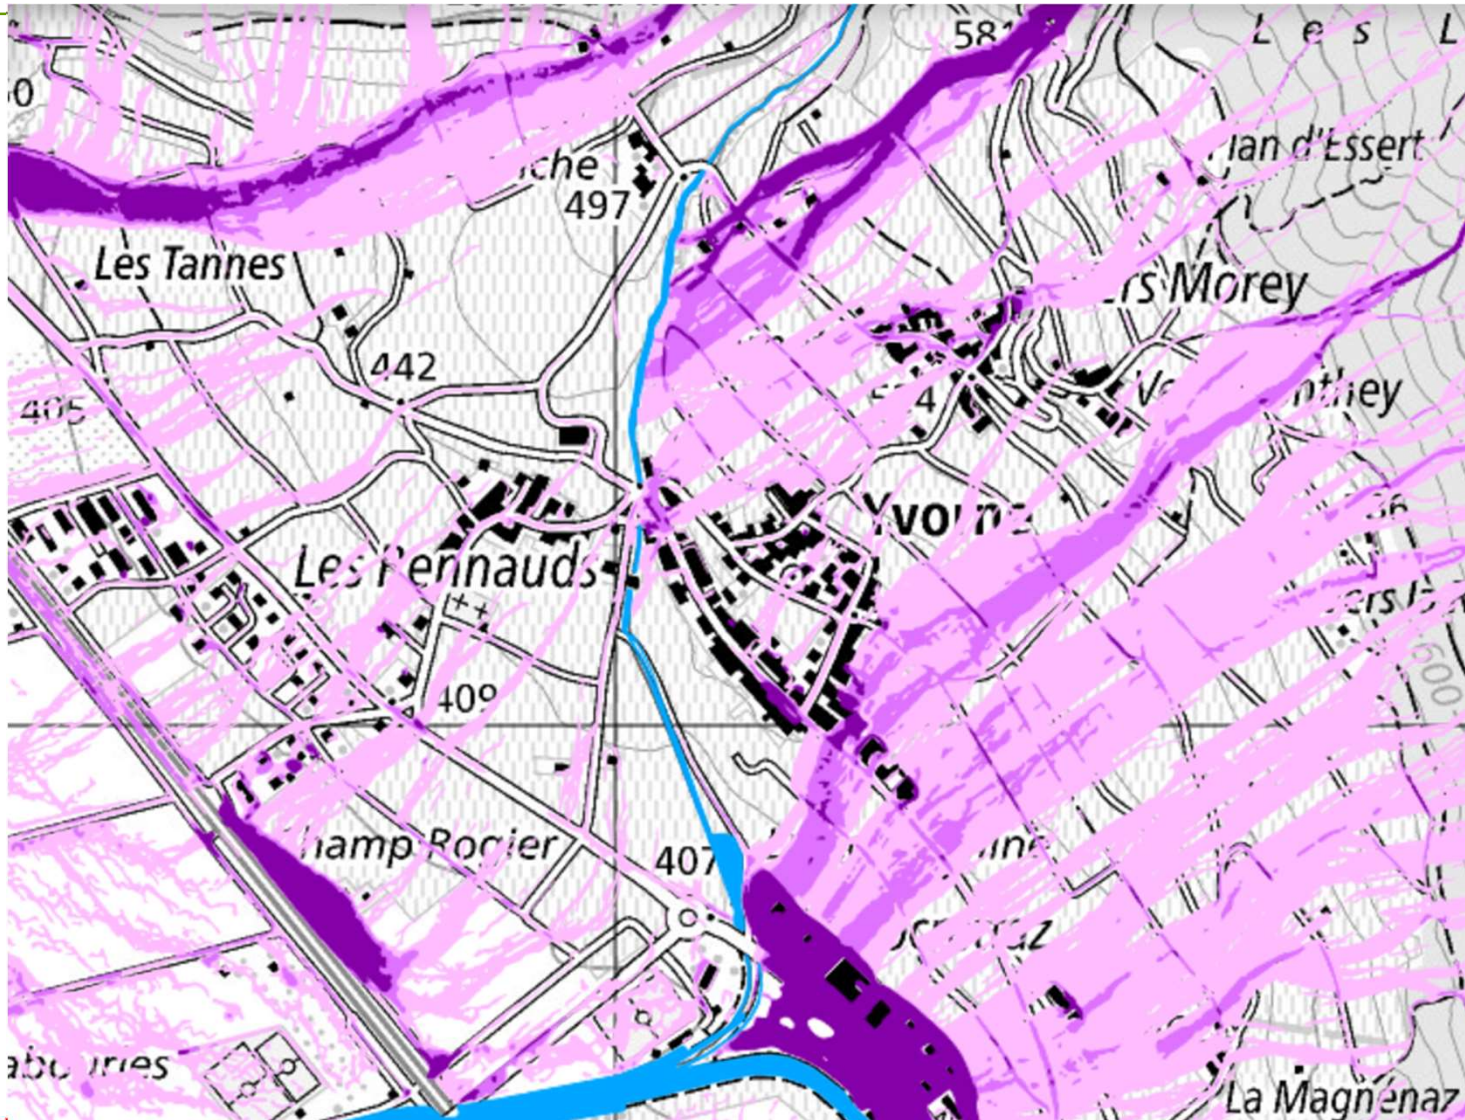
## Question 5 – Carte ruissellement

5) Le concept proposé date de 2012. L'aléa de ruissellement n'a pas été intégré.

En observant la carte de ruissellement, considérez-vous que les mesures réalisées soient adéquates et n'aggravent pas le ruissellement?
