CIVIL-463.17

ROAD SAFETY INSPECTION

- ▶ **Inspection permettant de détecter des déficits de sécurité d'une infrastructure routière existante**

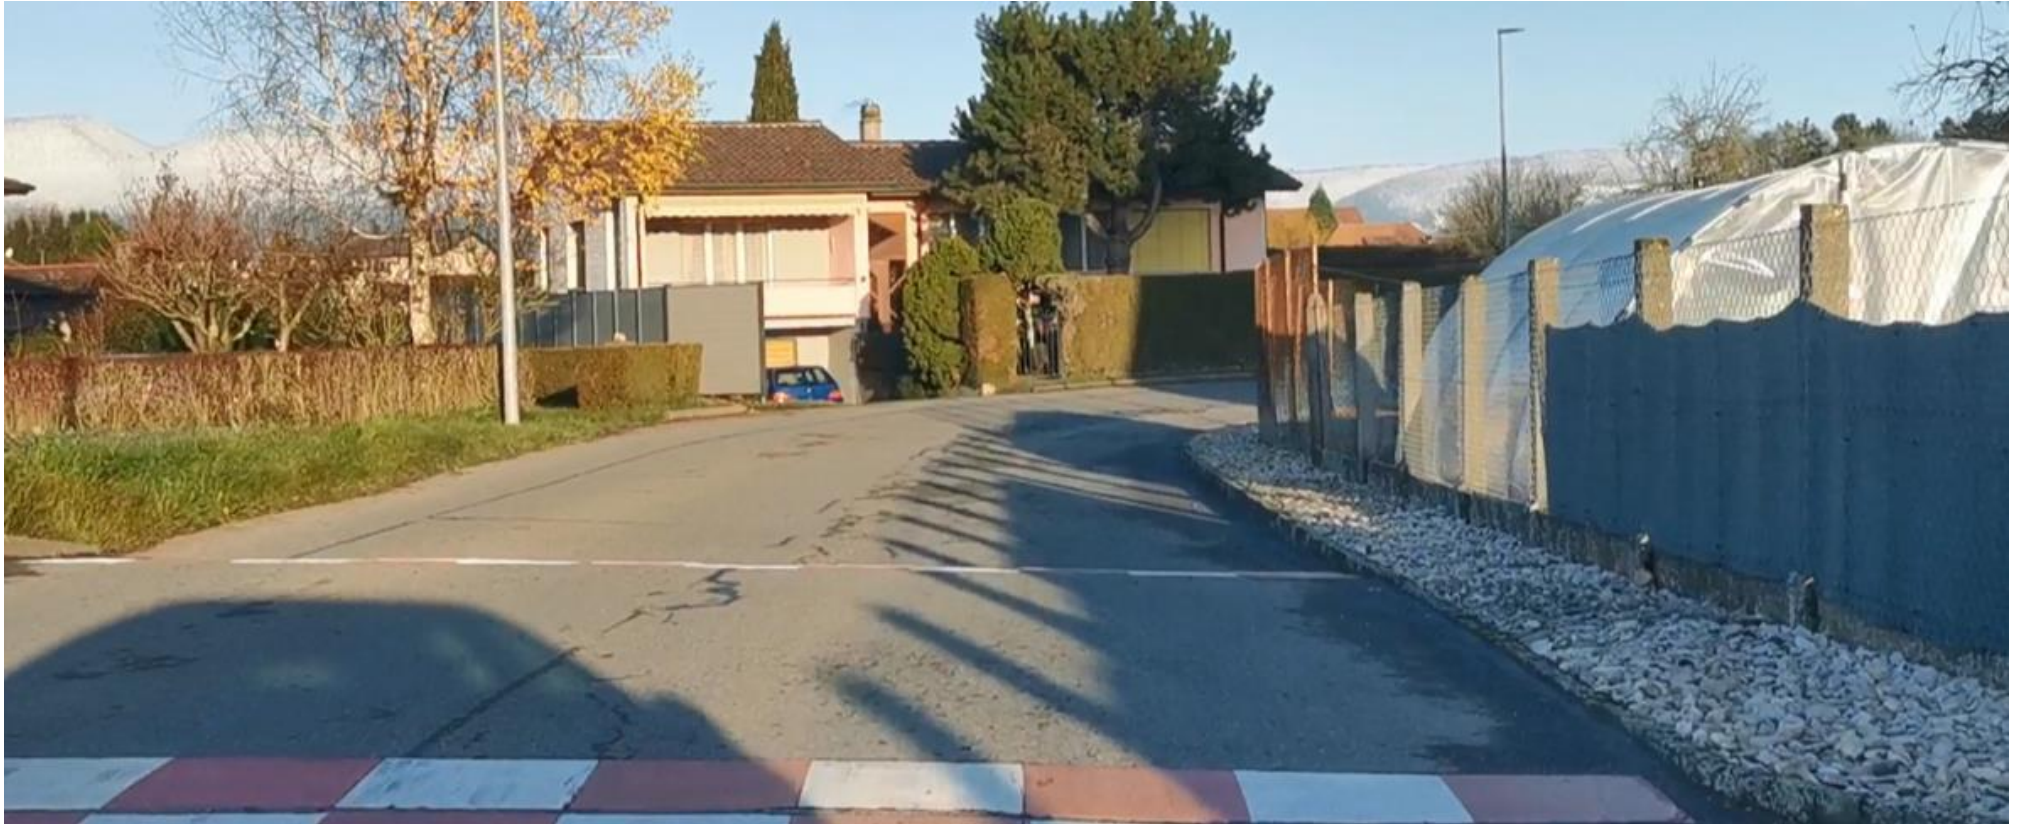
N°	Repérage	Déficit de sécurité	Evaluation du risque d'accident	Illustration	Mesures proposées	Remarques
1	Route de Longefont au droit du N°16 (parcelle 1088)		SN 641 723, Fig.2

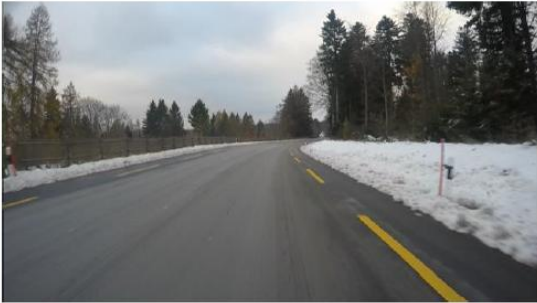
N°	Km	Déficit de sécurité	Conséquence	Photo	Mesures	Remarques
Inspection diurne - Sens de circulation « Le Chalet-à-Gobet » ⇒ « Le Mont-sur-Lausanne »						
1	Entier du tronçon	Absence de marquage central Mauvais guidage optique Aménagement d'une voie centrale banalisée (SN 640 122) alors que ce genre d'aménagement est fondamentalement inapproprié hors localités : rapport de recherche SVI 200/388 (octobre 2006)	Importante

Réaliser une ligne de marquage central (ligne de sécurité) sur l'entier du tronçon	Pose d'une ligne de sécurité avec création de zones avec dépassement autorisé si les conditions de visibilité le permettent Photo prise au PK 12'760
2	12'760	Visibilité à l'intérieur de la courbe R = 180 m Distance des arbres : approximativement 5 m Berme de dérasement insuffisante	Importante

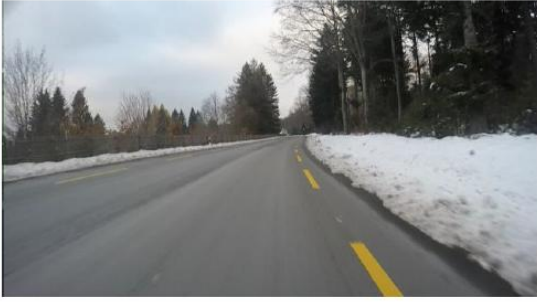
3	Tronçon partiel	Présence des arbres trop proches du bord de chaussée en de nombreux endroits (photo : PK 12'640) Obstacles latéraux agressifs selon le diamètre des troncs	Moyenne

<ol style="list-style-type: none"> 1) Supprimer les arbres avec un tronc supérieur à 10 cm de diamètre situés à moins de 6 m du bord de la chaussée 2) Protéger les arbres importants ne pouvant être supprimés dans cet espace 	Distance selon art. 10 du Règlement d'application de la loi du 10 décembre 1991 sur les routes (RLRou) « <i>Aucun arbre ne peut être planté sur les fonds riverains de toutes les routes cantonales et des routes communales de première classe à moins de 6 mètres de la limite du domaine public</i> »

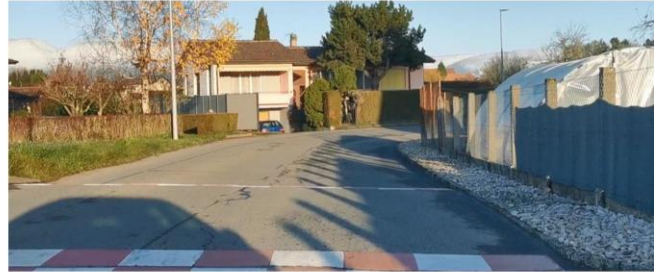
Image 12 : Visibilité en courbe sur la Route de Longefont au droit du N°16

La courbe sise sur la Route de Longefont au droit du N°16 a un rayon R de ~ 50 m. La vitesse de projet Vp est ainsi de 40 km/h, ce qui nécessite une distance de dérasement de 2,00 m.⁶ Comme un grillage se situe tout le long de l'intérieur de la courbe, ceci à ~ 80 cm du bord de la chaussée (voir photo ci-dessus), la sécurité des usagers en provenance de la route cantonale n'est pas assurée⁷

⁶ Avec un rayon R de ~ 50 m, la vitesse de projet Vp est de 40 km/h. On obtient une distance d'arrêt Da de 37 m. Ceci nécessite une largeur de la bande de dérasement de 2,00 m (depuis le bord de chaussée) afin qu'un véhicule circulant en provenance de la route cantonale puisse s'arrêter devant un obstacle (selon TGC 25)

⁷ Avec 80 cm de dérasement, les usagers doivent circuler à 35 km/h pour pouvoir s'arrêter sur leur distance de visibilité

Reculer le grillage en intérieur de courbe, ceci jusqu'à 2 m du bord de chaussée, afin d'assurer une visibilité de 37 m en tout endroit de la courbe

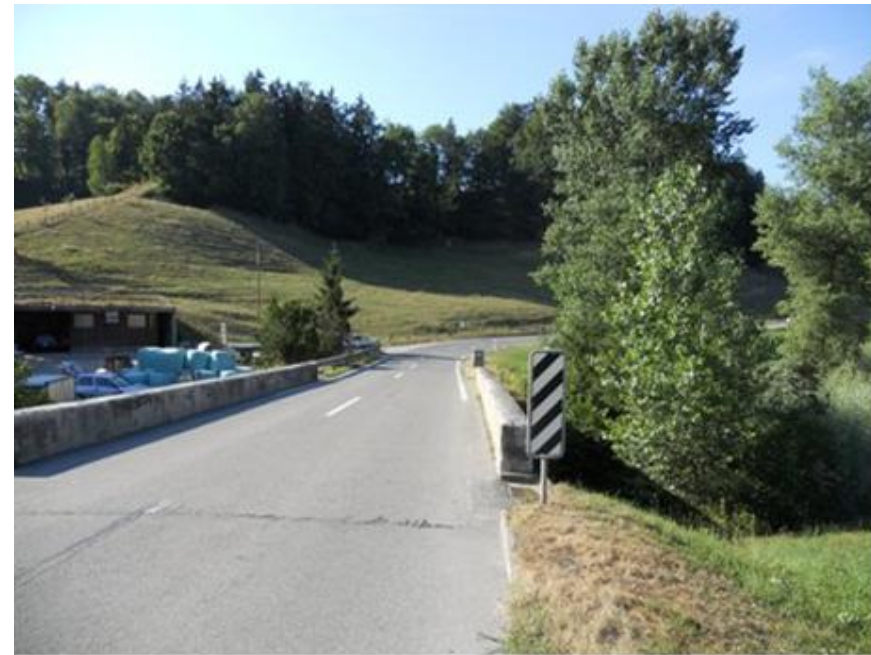
▶ PR 425 à 425+50

▶▶ Visibilité

▶▶ Largeur

▶▶ Accès riverain dans la courbe

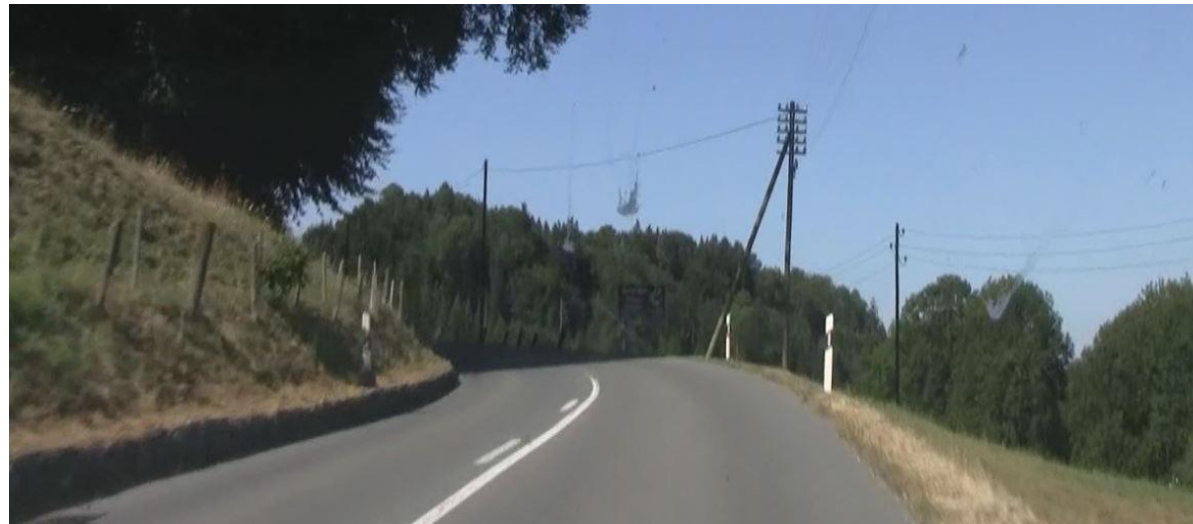
▶ PR 450

▶▶ Visibilité en courbe

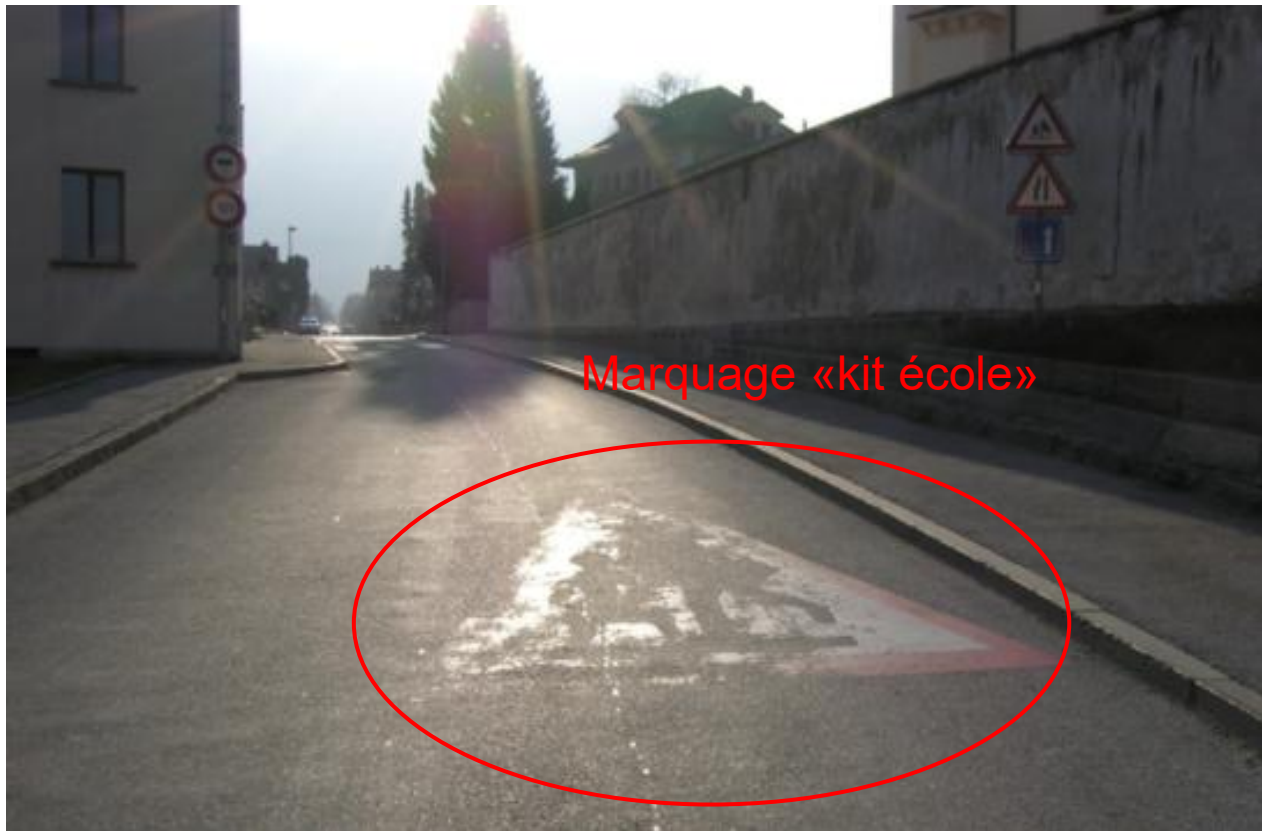
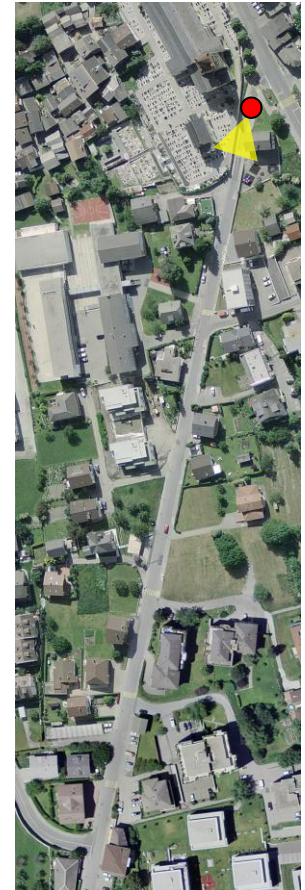
► Déficit de sécurité

►► Marquage

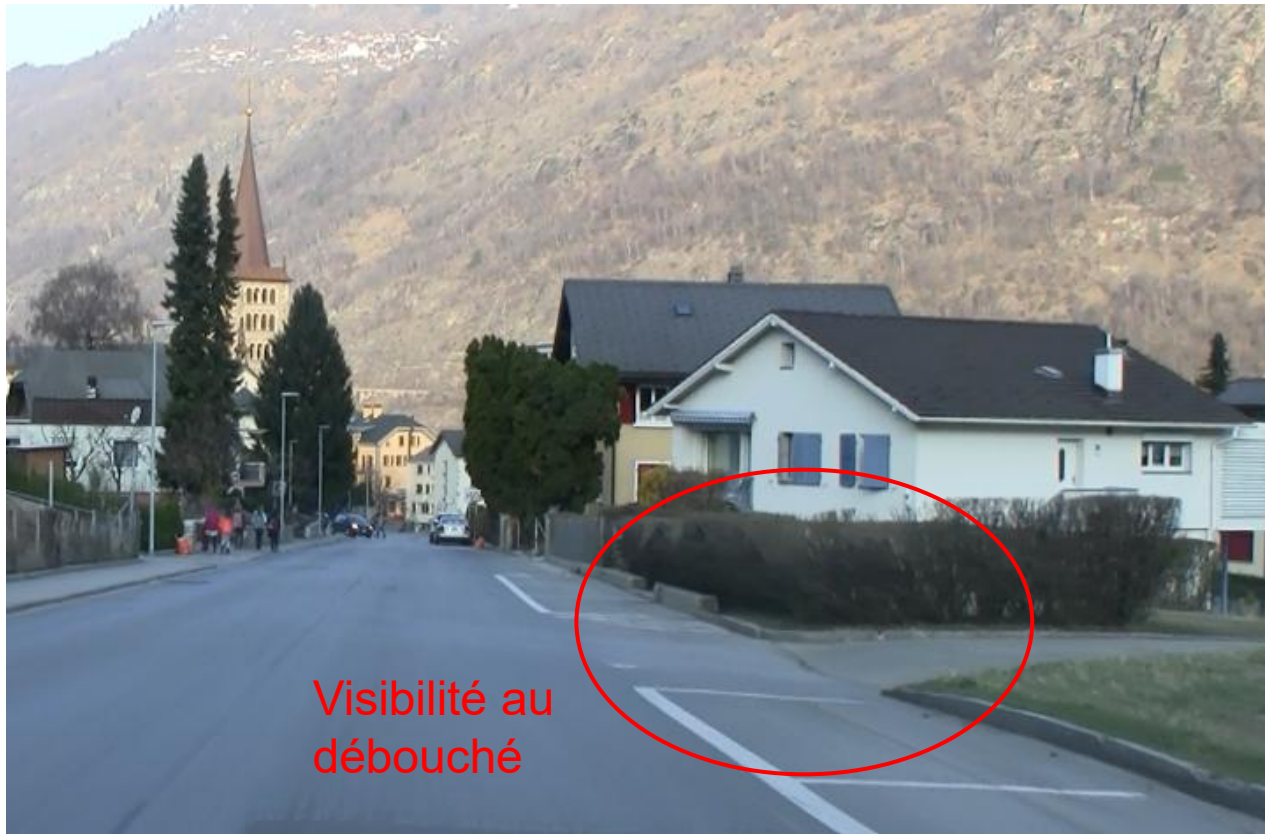
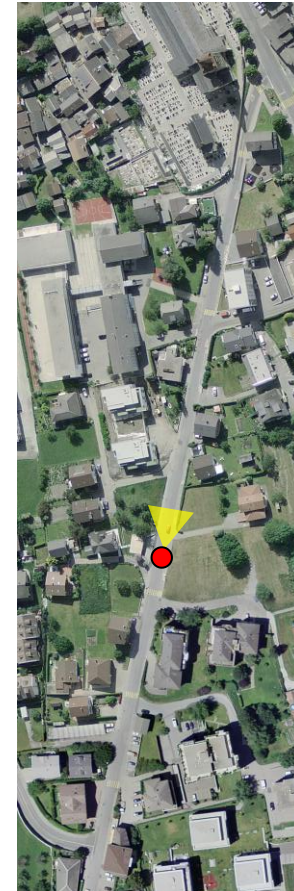
► Déficit de sécurité

► Visibilité

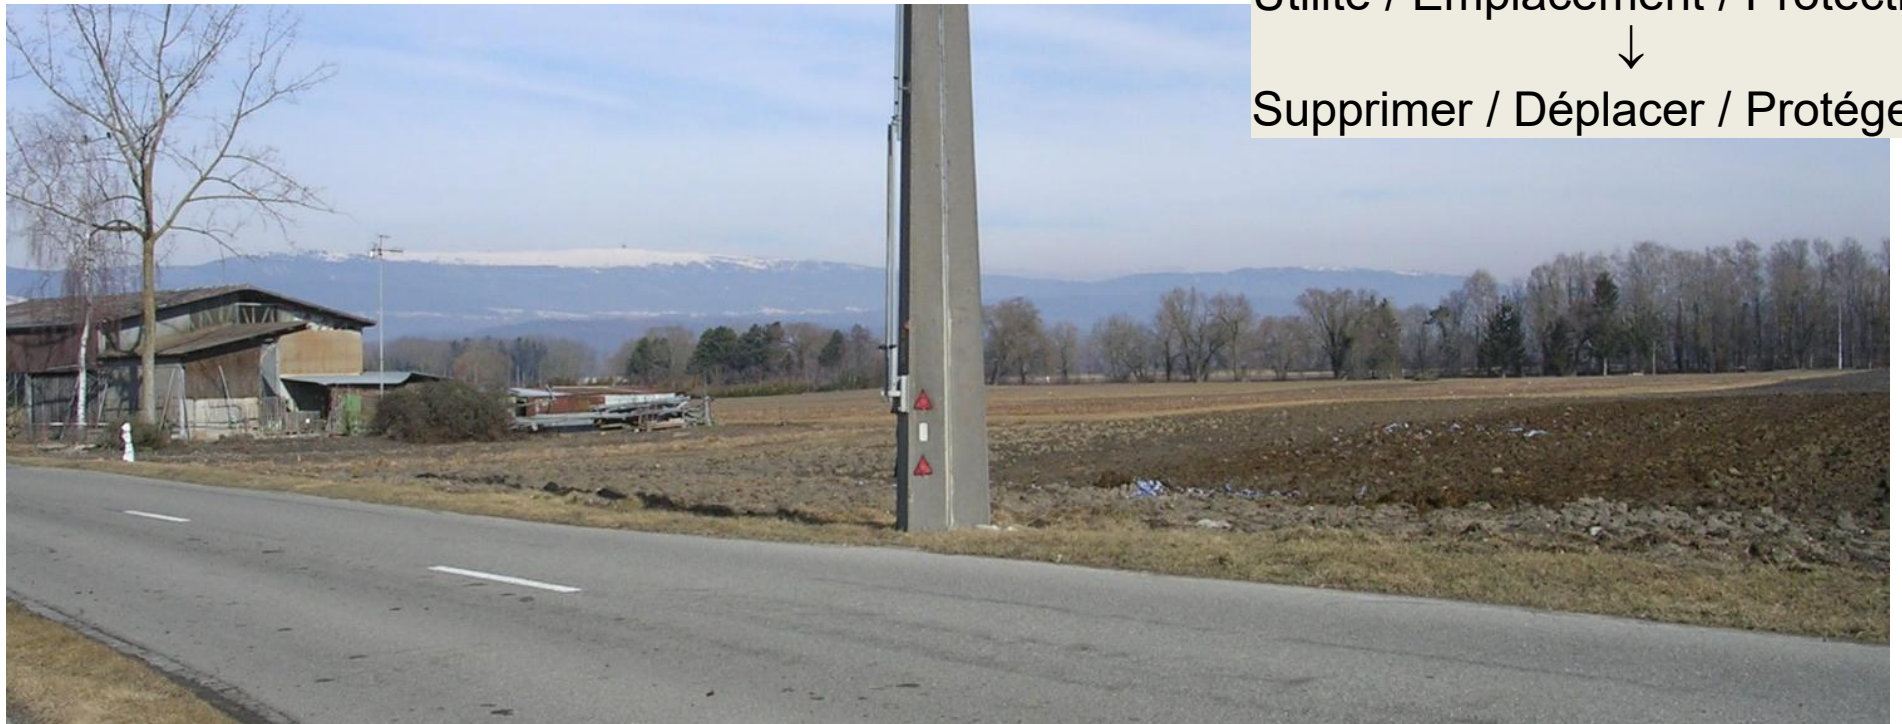
► Obstacles latéraux fixes

► Déficit de sécurité : distance insuffisante

Supprimer / Déplacer / Protéger

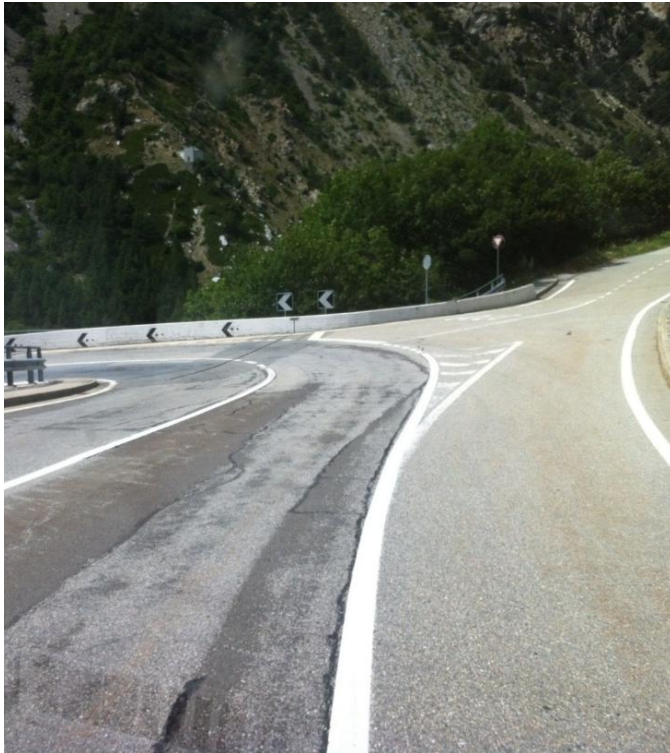
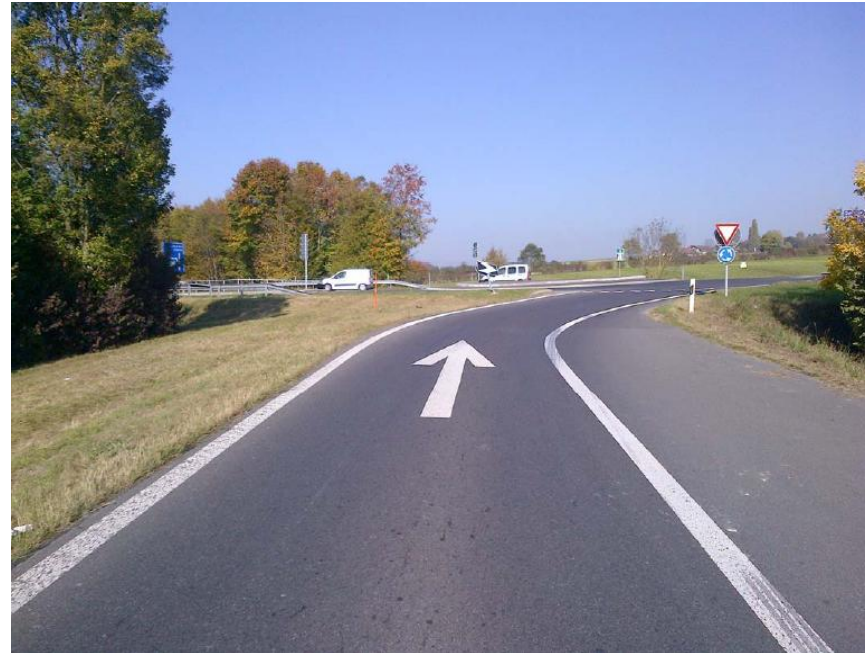
Exemple de déficit - Confusion optique

▶ Pertes de tracés

▶ Lisibilité

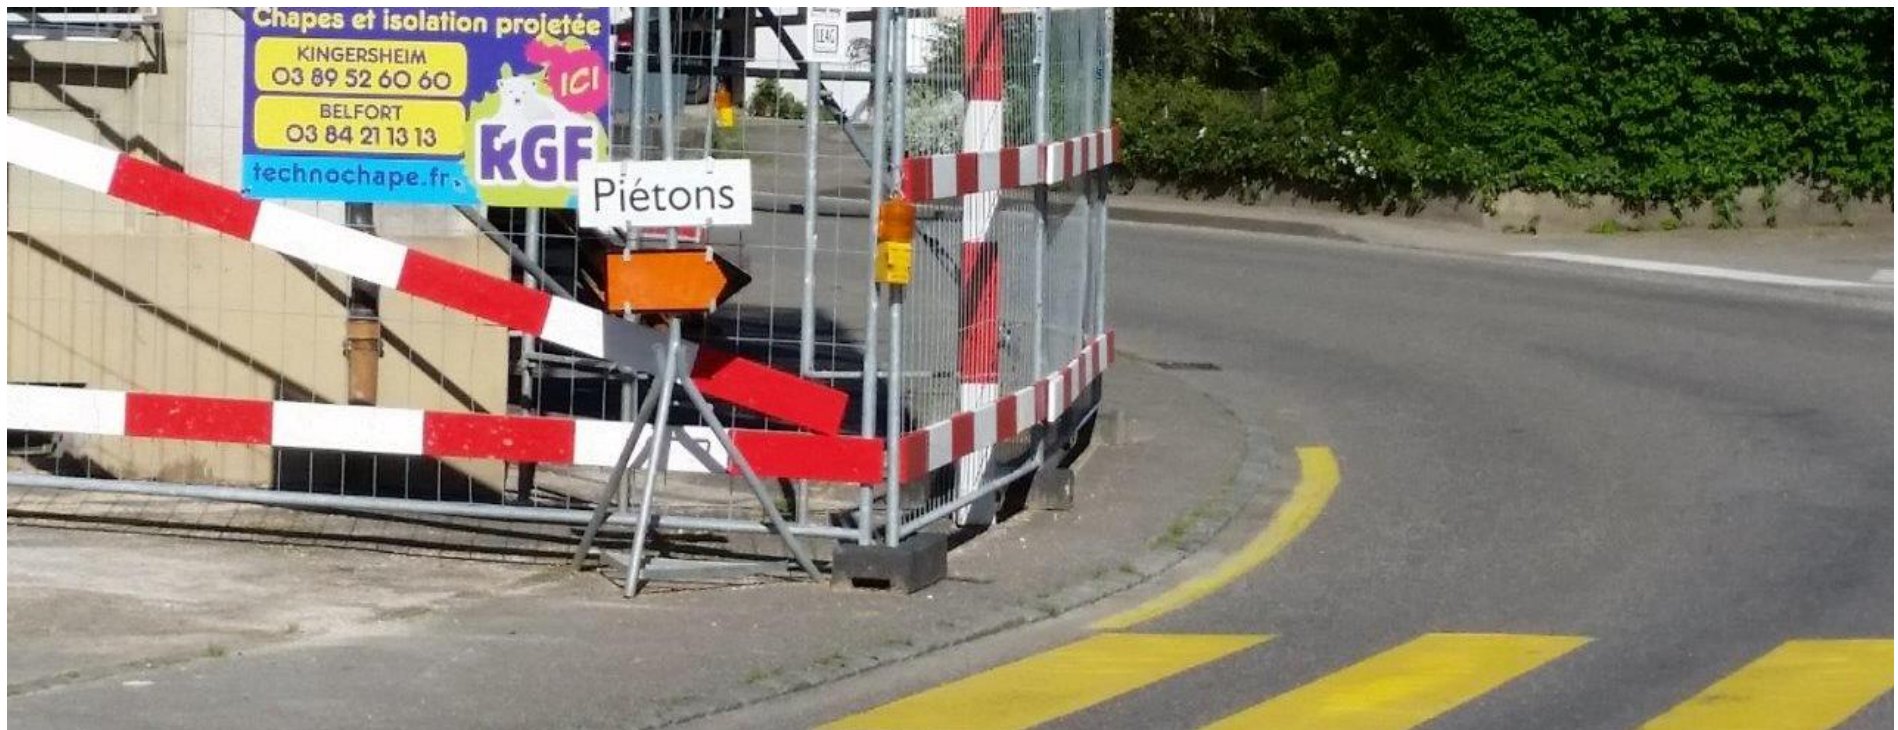
- ▶ **Signalisation temporaire de chantier**
 - ▶ Déficit de sécurité : prise en compte insuffisante du trafic piéton

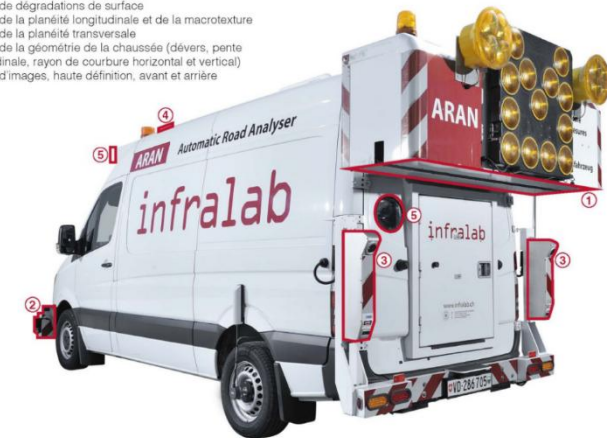
- ① Relevé de dégradations de surface
- ② Relevé de la planéité longitudinale et de la macrotexture
- ③ Relevé de la planéité transversale
- ④ Relevé de la géométrie de la chaussée (dévers, pente longitudinale, rayon de courbure horizontal et vertical)
- ⑤ Relevé d'images, haute définition, avant et arrière
