Eco-morphologie fluviale

Corrections de l'Aar et leurs implications

7 octobre 2020

GROUPE 2

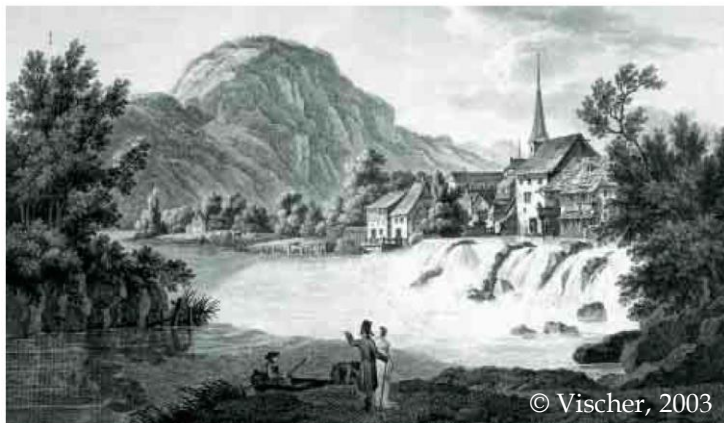
Fig. 13 Seuil artificiel dans l'Aar à Interlaken. Dessin de S. Birrnann (1792-1847), gravure de G. Geissler.

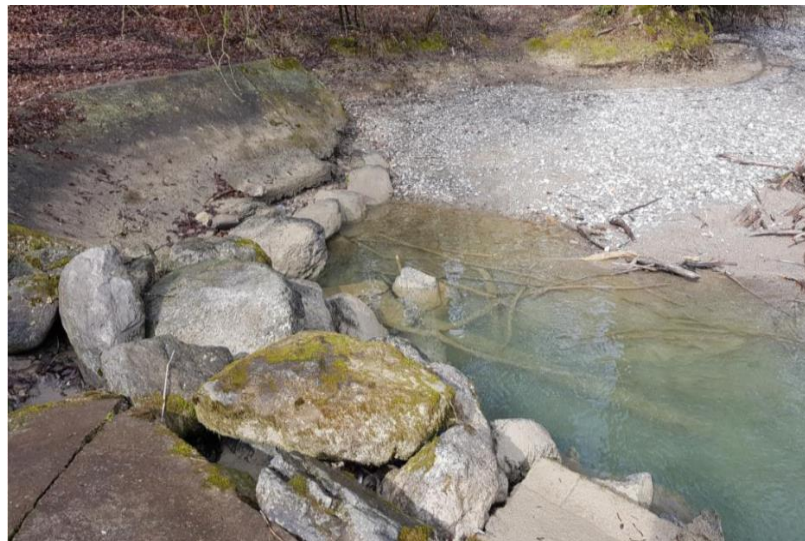
Déficits écologiques:

- Pertes d'habitats: marais, zone alluviale
- Seuils pas franchissable pour toutes les espèces
- Courant plus fort au centre

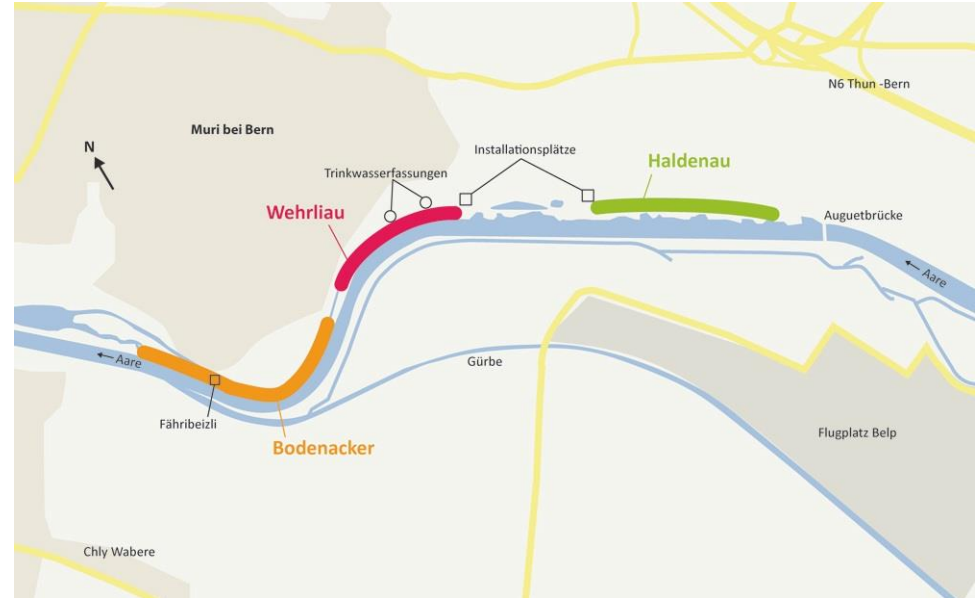
- **Haldenau** : Plus d'espace pour l'Aar de s'étendre en cas d'inondation, plates-formes en béton retirées, étangs pour les amphibiens.
- **Wehrliau** : Protection des sources d'eau potable par des blocs de pierre naturel, berges partiellement surélevées.
- **Bodenacker** : Étangs pour les amphibiens, anciennes structures retirées, la protection des berges a été remise en état.

Carte des principaux aménagements
https://www.aare.bve.be.ch/aare_bve/de/index/aare-mittelland/aare-mittelland/aare_guerbemuendung/hochwasserschutz-muri-rechtes-aareufer.html

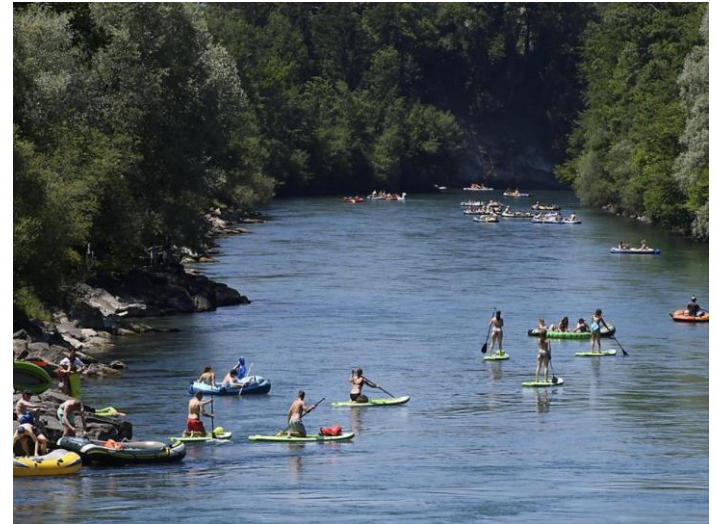
- **Déficits écologique persistants**
 - **Diversité écologique amoindries** car conditions pas adaptées (les espèces rares n'arrivent à s'implanter car les tourbières plates n'existent plus et présence de néophytes invasifs)
 - Augmentation des sites pionniers au détriment des **prairies de transition** et des **prairies**
 - **Pression anthropique** forte (parking, route, loisirs)
 - La **variabilité de largeur** reste faible
 - Le **virage en rayon** peut engendrer un fort gradient de vitesse causant l'érosion des berges et une accumulation de sédiment en aval.
