Un problème de stabilité inhabituel provoque un sinistre

An uncommon stability problem causes failure. Los. An uncommon stability problem causes failure. When bolted two plane connections of box shaped compression members in trusses are designed, it is obvious that the boltability must be observed. If, however, in doing so, the classic design principle of constructing truss nodes as compact as possible is falling into oblivion this may have serious consequences, as a recently occurred failure of a truss girder shows. The uncommon stability phenomenon that caused this failure is here presented to the structural engineering community in order to help avoiding similar failures in the future. The eigenmodes and eigenvalues obtained from a linear FEM stability analysis are discussed. Supplementary nonlinear FEM analyses (so called GMNIA analyses) show when compared to the acting loading that the failure was inevitable.

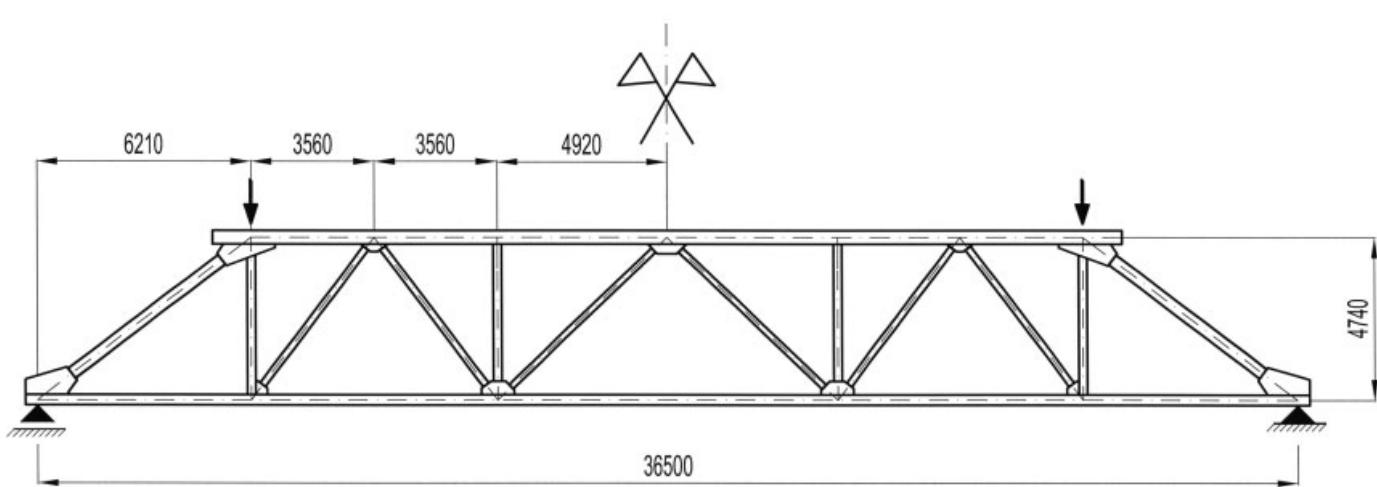
Fig. 1. Système de poutre à treillis qui s'est effondré Fig. 1. System of failed truss girder

La figure 1 montre le système de la poutre en treillis concernée par le sinistre. Elle servait de construction auxiliaire de montage pour soutenir une construction métallique d'un poids total d'environ 450 t qui se trouvait au-dessus. Elle est représentée ici de manière simplifiée, comme si seules les deux poutres étaient en place.

"Quelques autres poteaux au-dessus de la partie centrale de la poutre, qui ne sont que faiblement chargés, ont été omis car ils ne sont pas pertinents pour les explications données ici. La poutre en treillis était suffisamment sécurisée au niveau de son système, de sorte que seul le comportement de base au niveau de son système est pertinent. Comme on peut facilement le calculer, sous la charge totale, la force normale dans les deux diagonales extérieures (entretoises de compression) est de $N = -3700 \text{ kN}$.

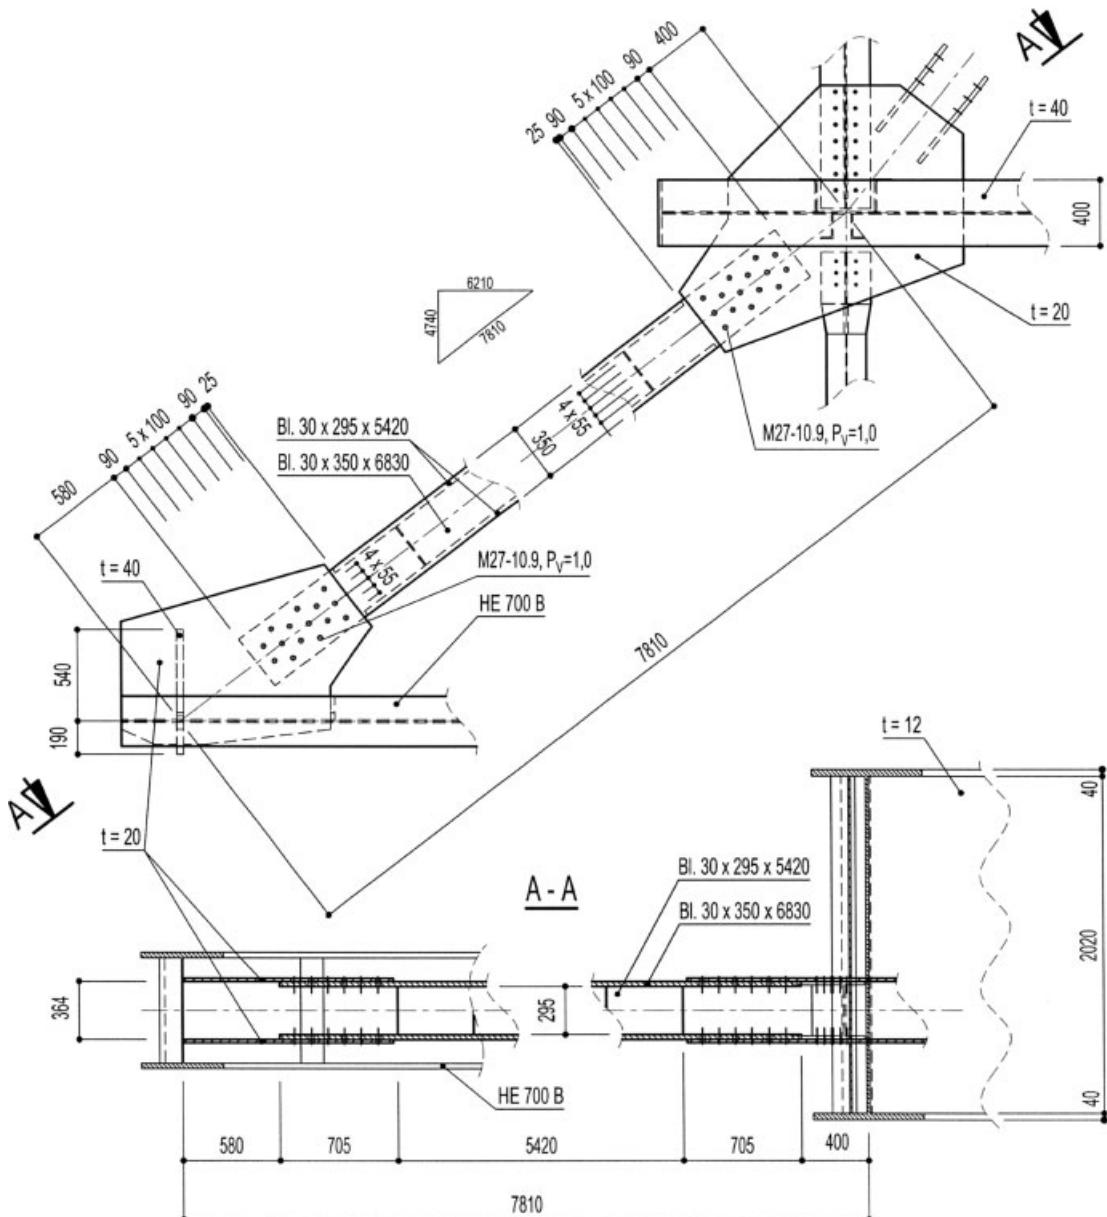
Figure 2 : Conception des entretoises de compression et de leurs raccords.

La figure 2 montre la construction de ces entretoises de compression et de leurs raccords aux deux membrures de la charpente. La membrure supérieure était un profilé en I horizontal soudé avec une hauteur d'âme de 2100 mm et une épaisseur de tête d'âme de 12 mm, qui faisait partie de la construction à monter ; il n'est pas nécessaire de présenter la construction détaillée dans la suite de ce document. La membrure inférieure était un profilé laminé horizontal HEB 700 en acier de construction S355. Elle faisait partie de la construction auxiliaire qui devait être démontée ultérieurement. Les entretoises de compression étaient des

Profilés creux $355 \times 350 \text{ mm}$ en tôles de 30 mm avec trois cloisons transversales au total, également en acier de construction S355

Les deux noeuds de treillis étaient constitués de deux parois avec des tôles de noeud de 20 mm, auxquelles étaient fixées les entretoises de compression avec leurs tôles de paroi adjacentes prolongées.

30×350 (appelés ci-après "languettes de raccordement") avec

Les deux panneaux étaient reliés par des vis M27 précontraintes. Les deux autres parois de caisson 30×295 s'arrêtaient avant le début des goussets, elles étaient donc pas entre les goussets. Les distances entre les extrémités des pattes de fixation et le point correspondant du système de la poutre en treillis d'une part, et entre les vis entre elles d'autre part, ont été choisies généreusement, comme on peut le voir en observant attentivement la figure 2, probablement pour faciliter le montage.

Il faut constater a posteriori que le principe de construction classique des "noeuds de treillis compacts" décrit dans l'introduction n'a pas été respecté avec la conception représentée dans la figure 2, ni en ce qui concerne le critère "goussets aussi courts que possible", ni en ce qui concerne le critère "raider les goussets les uns contre les autres". Comme nous l'avons déjà mentionné, le principe était manifestement tombé dans l'oubli, car la poutre en treillis était par ailleurs très soigneusement construite.

z. Figure 2 : la minceur dangereuse de la construction du nœud n'est vraiment visible que dans la coupe AA.

Pour les nœuds de l'étai de compression de la figure 2, les auteurs ont construit des variantes "compactes" à titre d'exemple. Dans ces cas, les tôles de paroi de caisson non contigües sont

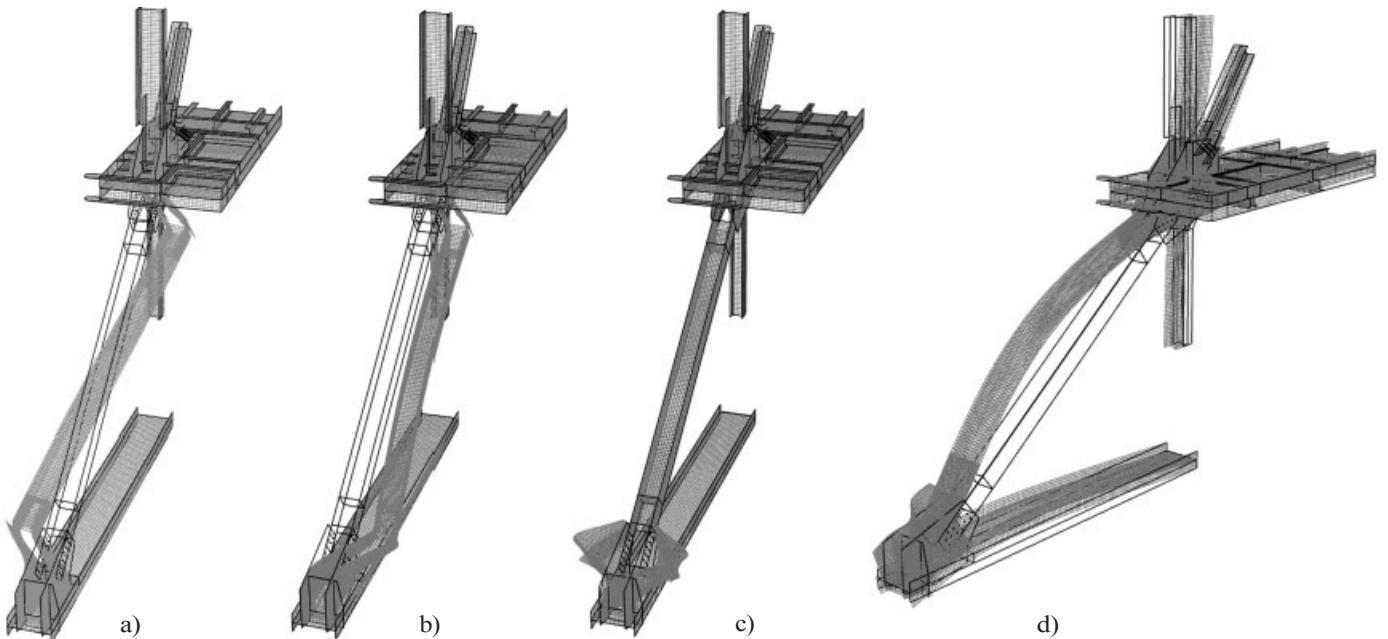
Figure 3. résultats de l'analyse de stabilité linéaire du modèle FE : a) 1ère forme propre, b) 2ème forme propre, c) 3ème forme propre, d) 50e forme propre

Une analyse de stabilité linéaire de ce modèle EF (analyse des valeurs propres) fournit comme premières deux formes propres les figures de déformation représentées dans les figures 3a et 3b. Les valeurs propres correspondantes sont les suivantes

$$N_{eig1} = \text{env. } 4750 \text{ kN}$$

$$N_{eig2} = \text{env. } 6300 \text{ kN.}$$

intéressent pas ici, la figure de déformation représentée sur la figure 3c avec la valeur propre correspondante est la troisième forme propre pertinente pour l'étai de compression.

$$N_{eig3} = \text{environ } 16000 \text{ kN.}$$

soit près de cinq fois la valeur propre la plus basse calculée ici. Si l'on poursuit l'analyse de stabilité susmentionnée en direction de modes propres plus élevés, ce n'est qu'en tant que cinquantième (!) mode propre que l'on obtient une déformation globale par flambement de la barre de compression dans le plan du treillis (figure 3d) avec

$$\text{Inclinaison,barre} = \text{env. } 50000 \text{ kN}.$$

Revenons aux trois premières formes propres : Toutes trois décrivent manifestement des phénomènes de flambage localisés des goussets, à chaque fois avec la patte de raccordement vissée, à partir du plan de la charpente. Alors que la troisième forme propre est vraiment "locale" et correspond tout à fait à l'idée que s'en font les ingénieurs en construction métallique expérimentés lorsqu'ils pensent au "flambage des goussets", les deux premières formes propres impliquent les deux paires de goussets et le profilé de caisson lui-même dans la figure de déformation instable. La déformation locale des paquets de goussets et de pattes de fixation à partir du plan du treillis se fait de manière antimétrique par rapport à l'axe de la barre, contrairement à la troisième forme propre, où elle se fait de manière symétrique par rapport à l'axe de la barre. Le profilé en caisson suit la déformation de bompage à partir du plan du treillis en tant que corps rigide, c'est-à-dire sans que sa résistance à la flexion soit sollicitée. Dans

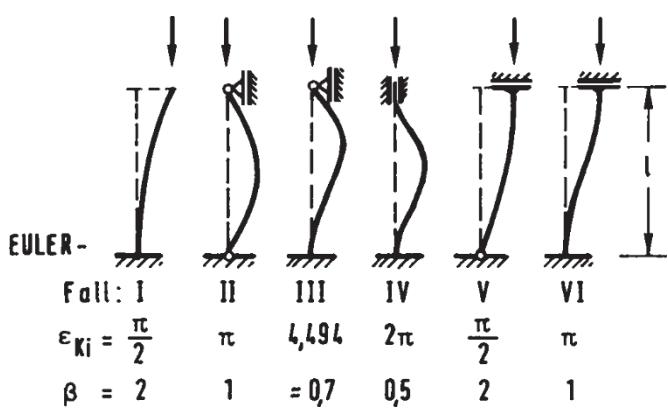
Fig. 4. cas d'Euler d'une barre de flambement (tiré de [3])

raccordement comme une barre de flambage locale tendue des deux côtés (voir coupe longitudinale AA à travers la barre de compression dans la figure 2). Alors que la 3e forme propre ressemble au cas d'Euler IV, la 2e

forme propre correspond au cas d'Euler VI avec une articulation transversale au début du profil de caisson, analogue à la tige d'un cadre mobile (figure 4). Si l'on considère que les forces de compression critiques pour la ramifications des deux cas d'Euler IV et VI diffèrent d'un facteur 4, le grand saut de la 2e à la 3e valeur propre devient plausible. En raison de la similitude avec le flambement - nous y reviendrons plus tard - les auteurs désignent le flambement local des paquets gousset/bavette de raccordement décrit par les deux premières formes propres par le terme de "flambement anti-métrique" des zones nodales. La plus petite force normale de bifurcation correspondante $N_{eig1} = 4750$ kN est calculée sur la base de 1

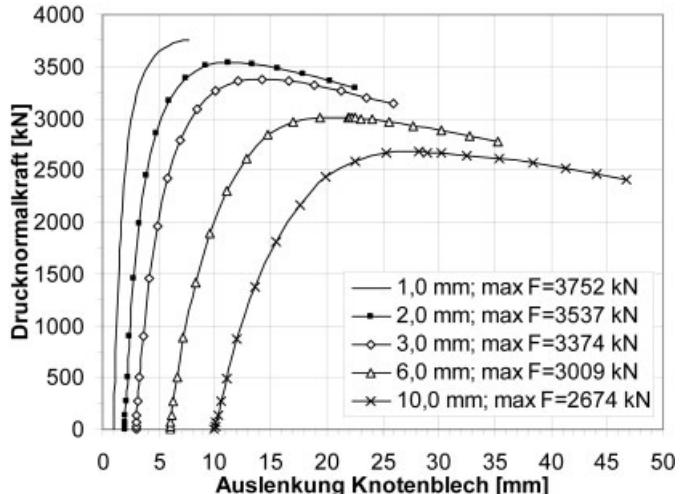
Figure 5 : Courbes de déformation sous charge des entretoises de compression imparfaites : Effort normal N (dans le diagramme "F") en fonction de la déviation latérale w à l'extrémité du gousset pour différentes déviations initiales w_0

La plus grande valeur w_0 se situe au niveau des goussets, mais sans pré-courbure dans la barre elle-même. Cette figure de pré-déformation ne devrait pas être irréaliste pour la présente construction de noeuds vissée, en raison de la fabrication et du montage.

Des calculs géométriques et matériellement non linéaires (analyses GMNIA selon la terminologie Eurocode [5]) ont été effectués avec des amplitudes d'imperfection de différentes tailles w_0 . La figure 5 montre les résultats. Le système s'avère assez sensible aux imperfections ; même avec une déviation initiale de 2 mm, la force de flambement réelle d'environ 3500 kN est inférieure à la force de compression maximale disponible dans les entretoises de compression (cf. chapitre 2). Le sinistre était donc inévitable.

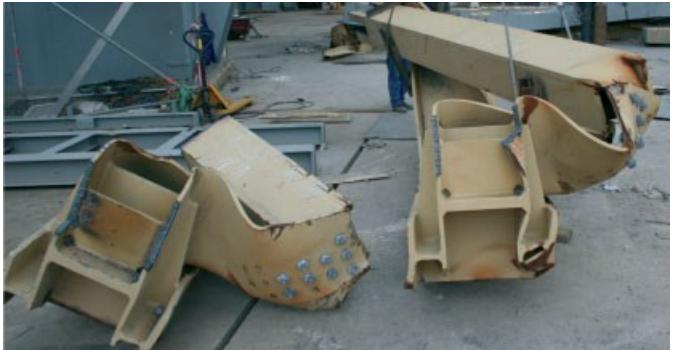
Figure 6. noeud d'appui de la poutre en treillis après le sinistre

Par souci d'exhaustivité, il convient de noter que les déformations permanentes des quatre zones de noeuds concernées, trouvées dans les décombres de la poutre en treillis détruite, correspondent sans contradiction à la première forme propre de la figure 3a. La figure 6 montre par exemple les deux noeuds d'appui.

après le démontage. On reconnaît les goussets pliés hors du plan de la charpente avec les pattes de raccordement vissées ainsi que des parties des profilés de caisson des entretoises de pression restés droits.

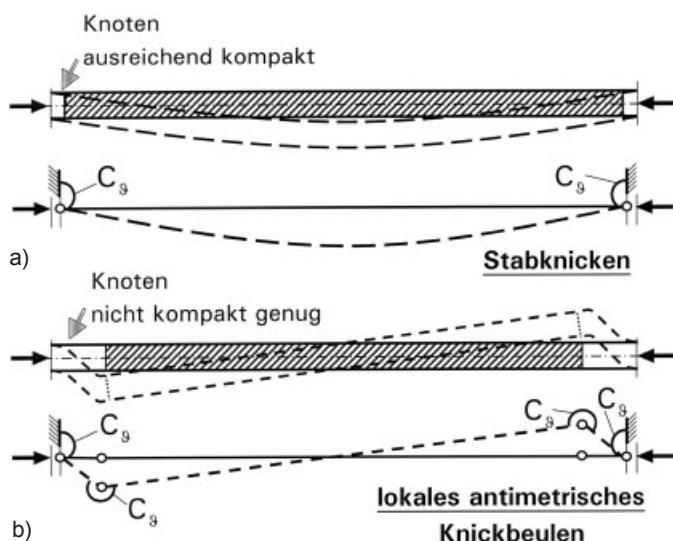
Les membres de l'état-major doivent prendre en compte les parties de l'état-major, mais pas les stations locales de la qualité dans la zone du nœud. Le concepteur des plans d'atelier et l'ingénieur chargé de la vérification des détails doivent être conscients de ce fait, afin d'éviter la formation d'une "barre à quatre articulations", comme le montre la figure 7b.

Figure 7. Modèles statiques pour une barre de compression devenant instable à partir du plan du treillis : a) construction nодale suffisamment compacte : modèle "barre à deux articulations" avec mode d'instabilité "flambement de la barre", b) construction nодale insuffisamment compacte : modèle "barre à quatre articulations" avec mode d'instabilité "flambement antimétrique local plus torsion ou déplacement global du corps rigide de la barre" Fig. 7. Modèles structurels pour un élément de compression instable perpendiculairement au plan de la base : a) construction du nœud suffisamment compacte : modèle "élément à deux bras" avec mode d'instabilité "flexion de la colonne", b) construction du nœud pas suffisamment

Les auteurs ne sont pas d'avis que chaque noeud de treillis doit faire l'objete d'une vérification explicite de la résistance à la flexion, et encore moins d'une vérification par éléments finis (voir plus loin). En règle générale, il suffit, lors de la réalisation des dessins d'exécution, de construire de manière qualitative "aussi compacte que possible". Il faut cependant tenir compte des deux critères de compacité déjà mentionnés, à savoir

- Former des goussets aussi courts que possible
- Rigidifier les goussets les uns par rapport aux autres.

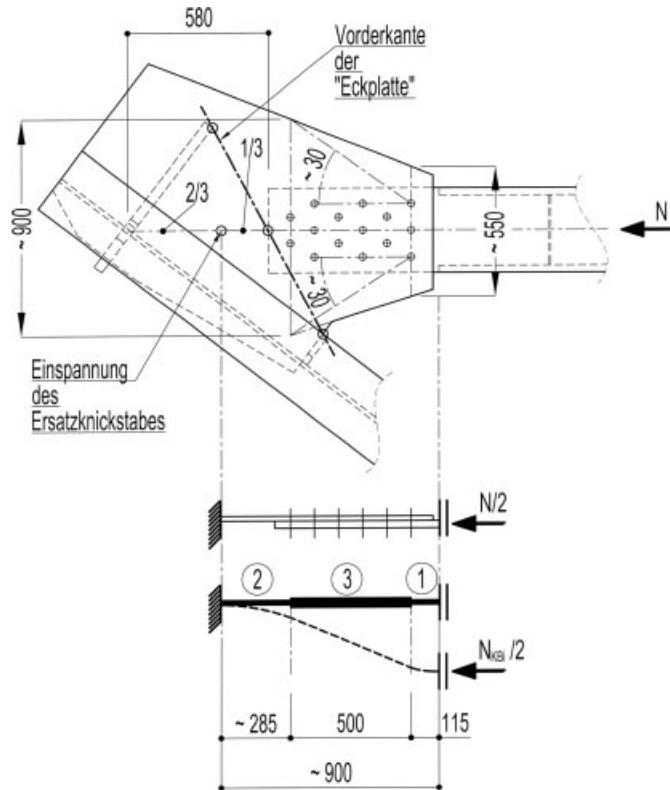
Figure 8 : Modèle local de barre de flambement de remplacement pour le flambement antimétrique des goussets, à l'exemple du nœud inférieur du treillis de la figure 2.

La barre de compression est une plaque tendue uniaxiale qui peut être considérée comme une barre de flambage. Cette barre de flambage locale de remplacement doit être placée dans la zone de la barre de flambage biaxiale proprement dite.

"plaqué d'angle du gousset". On suppose ici qu'elle est serrée approximativement au point 1/3-2/3 de la distance jusqu'au point du système de treillis. Il en résulte la "barre de flambement locale de remplacement" d'une longueur d'environ 900 mm, extraite de la figure 8 ci-dessous. Par analogie au cas d'Euler VI, elle reçoit une articulation transversale au début du profil de caisson du corps rigide (voir 3.1 et figure 4).

La barre de flambement locale de remplacement a trois zones de rigidité (cf. figure 8) : (1) l'éclisse de raccordement 30×350 mm ; (2) le gousset $t = 20$ mm avec une largeur portante

b_{m2} ; (3) le paquet vissé de la patte de raccordement et du gousset avec une largeur portante b_{m3} . La largeur portante du gousset pour la force de compression est obtenue approximativement par une répartition de 30° à partir de la première rangée de vis. Elle n'est cependant pas automatiquement identique à la largeur portante pour la rigidité à la flexion, dont on a besoin pour déterminer la force de pression de ramifications de la barre de flambement de remplacement. Les moments d'inertie des trois domaines de rigidité se calculent approximativement comme suit, avec les dimensions indiquées dans la figure 8 :

par substitution aussi simple permet d'estimer de manière fiable le danger que représente le flambement antimétrique local pour les zones nodales. La valeur estimée est même inférieure à la première forme propre avec $N_{eig1} = \text{env. } 4750 \text{ kN}$, bien que la barre de flambement complémentaire avec articulation transversale corresponde plutôt à la deuxième forme propre avec $N_{eig2} = \text{env. } 6300 \text{ kN}$. Apparemment, l'hypothèse du point de serrage de la barre articulée de remplacement à 1/3-2/3 à l'intérieur de la plaque d'angle compense le fait que l'articulation transversale simple sur le profilé en caisson ne permet pas de saisir la force de poussée supplémentaire du profilé en caisson qui se met en position inclinée. Il est donc recommandé de surdimensionner la longueur de la barre de flambement locale lors de ce type de contrôle de la résistance au flambement.

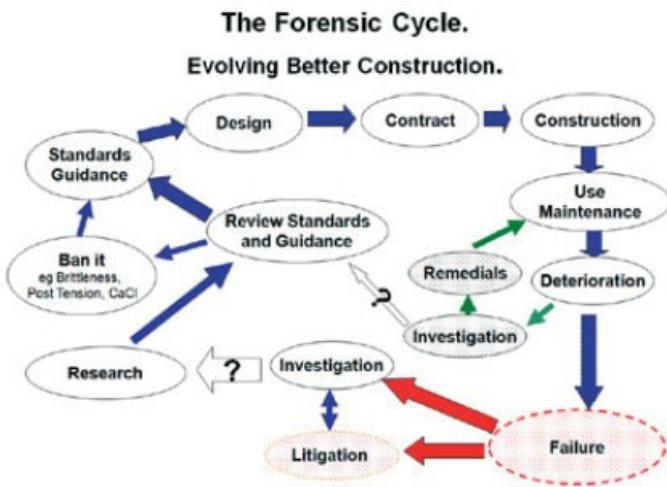
Figure 9 : Processus d'apprentissage avec prise en compte des cas de dommages (tiré de [6]).

L'ingénierie forensique [6] est d'autant plus nécessaire pour les accidents de construction dont la survenue est d'autant plus surprenante pour toutes les personnes concernées que toutes les mesures de sécurité imaginables ainsi qu'une planification minutieuse et une documentation très précise avaient été prises. L'objectif de l'ingénierie forensique est ici d'identifier les causes de la défaillance dans ses mécanismes technico-physiques et de donner ainsi des indications sur l'amélioration des règles techniques ou des principes de construction (figure 9).
