Ein ungewöhnliches Stabilitätsproblem verursacht Schadensfall

An uncommon stability problem causes failure. When bolted two-plane connections of box shaped compression members in trusses are designed, it is obvious that the boltability must be observed. If however, in doing so, the classic design principle of constructing truss nodes as compact as possible is falling into oblivion this may have serious consequences, as a recently occurred failure of a truss girder shows. The uncommon stability phenomenon that caused this failure is here presented to the structural engineering community in order to help avoiding similar failures in the future. The eigenmodes and eigenvalues obtained from a linear FEM stability analysis are discussed. Supplementary nonlinear FEM analyses (so called GMNIA analyses) show when compared to the acting loading that the failure was inevitable. Some lessons and recommendations how to avoid the uncommon stability failure are presented. As a concluding remark, the paper is seen within the greater context of „forensic engineering“ as an instrument to improve the safety of our structures.

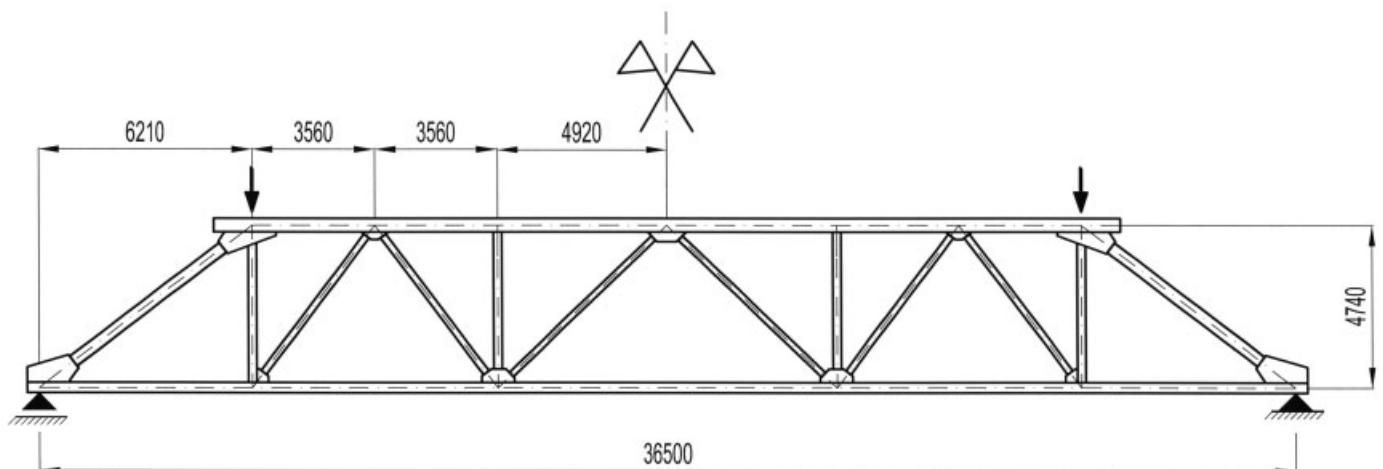
Bild 1. System des geschädigten Fachwerkträgers
Fig. 1. System of failed truss girder

Bild 1 zeigt das System des von dem Schadensfall betroffenen Fachwerkträgers. Er diente als Montagehilfskonstruktion zum Abfangen einer sich darüber aufbauenden Stahlkonstruktion mit ca. 450 t Gesamtgewicht. Er ist hier vereinfachend so dargestellt, als ob nur die beiden „Eckstützen“ die gesamte Last eintragen; einige weitere, aber nur geringfügig belastete Stützen oberhalb des mittleren Trägerbereiches sind weggelassen, da für die vorliegenden Erläuterungszwecke nicht relevant. Der Fachwerkträger war aus seiner Systemebene heraus ausreichend gesichert, so dass nur das grundsätzliche Tragverhalten in seiner Systemebene relevant ist. Wie sich leicht nachrechnen lässt, beträgt unter der Gesamtlast die Normalkraft in den beiden äußeren Diagonalen (Druckstreben) $N = -3700 \text{ kN}$.

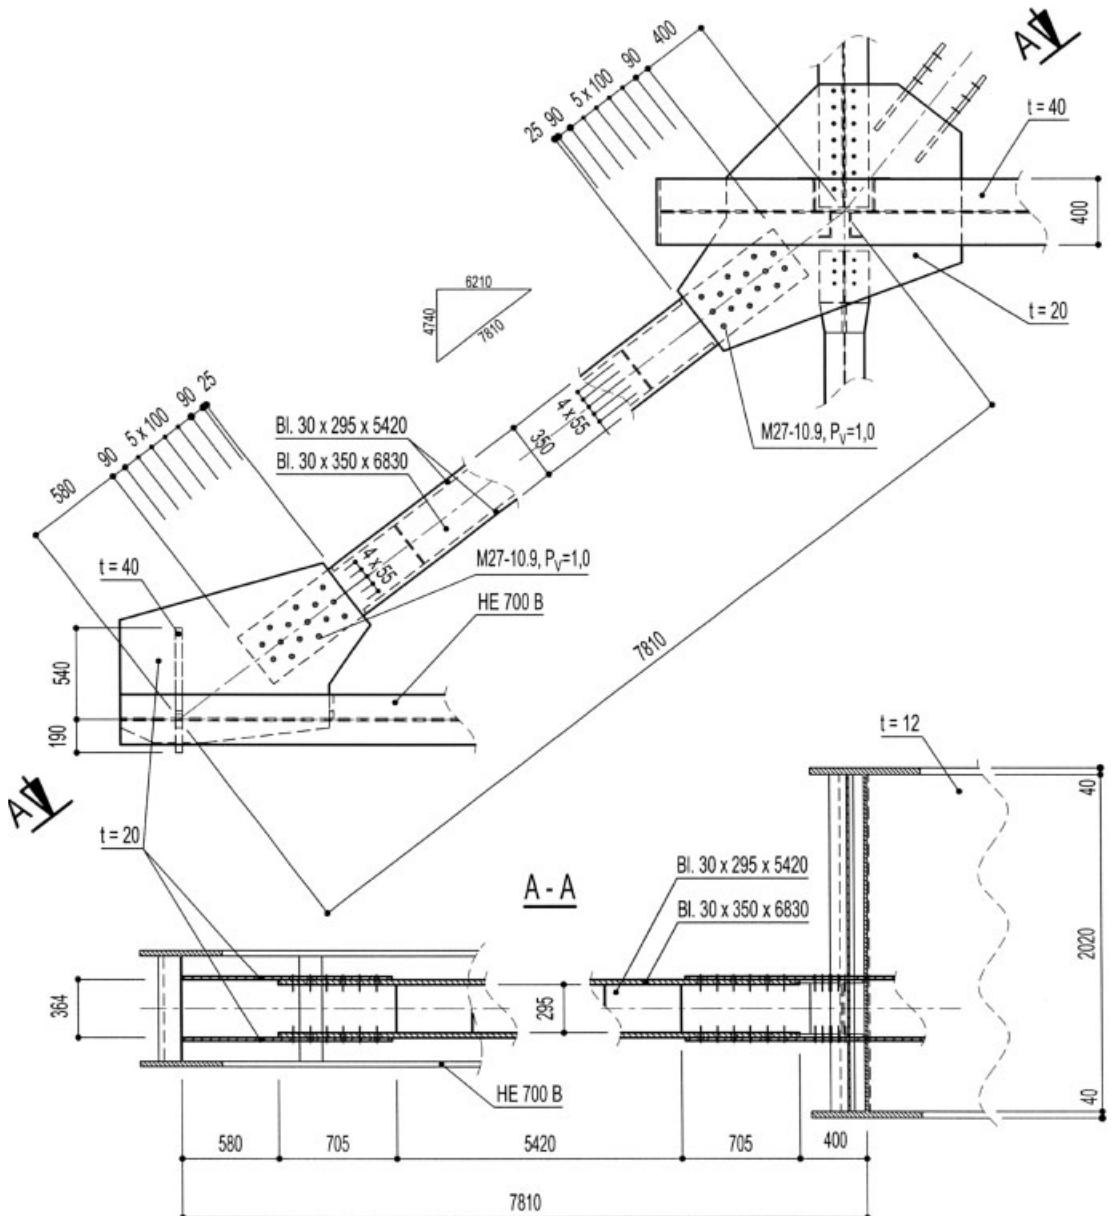
*Bild 2. Konstruktive Ausbildung der Druckstreben und ihrer Anschlüsse
 Fig. 2. Constructional design of the compression members and their connections*

Bild 2 zeigt die konstruktive Ausbildung dieser Druckstreben und ihrer Anschlüsse an die beiden Fachwerkträgergurte. Der Obergurt war ein liegendes geschweißtes I-Profil mit 2100 mm Steghöhe und 12 mm Stegblechdicke, das zu der zu montierenden Konstruktion gehörte; auf die Darstellung der detaillierten konstruktiven Ausbildung kann im Weiteren verzichtet werden. Der Untergurt war ein liegendes Walzprofil HEB 700 aus Baustahl S355. Er war Teil der später zurück zu bauenden Hilfskonstruktion. Die Druckstreben waren geschweißte Hohlkastenprofile $355 \times 350 \text{ mm}$ aus 30-mm-Blechen mit insgesamt drei Querschotten, ebenfalls aus Baustahl S355 und ebenfalls Teil der später zurück zu bauenden Hilfskonstruktion.

Die beiden Fachwerknoten waren zweiwandig mit 20-mm-Knotenblechen ausgebildet, an die die Druckstreben mit ihren verlängerten anliegenden Wandblechen 30×350 (im Weiteren „Anschlusslappen“ genannt) mit Hilfe von vorgespannten M27-Schrauben einschnittig angeschlossen waren. Die beiden anderen Kastenwände 30×295 hörten vor dem Beginn der Knotenbleche auf, waren also nicht zwischen die Knotenbleche geführt. Die Abstände zwischen den Enden der Anschlusslappen und dem jeweiligen Systempunkt des Fachwerkträgers einerseits und zwischen den Schrauben untereinander andererseits waren, wie man beim genauen Betrachten von Bild 2 erkennt, großzügig gewählt – vermutlich der Montagefreundlichkeit zuliebe.

Man muss im Nachhinein konstatieren, dass mit der in Bild 2 dargestellten konstruktiven Ausbildung das in der Einleitung beschriebene klassische Konstruktionsprinzip der „kompakten Fachwerknoten“ nicht eingehalten worden ist, und zwar weder hinsichtlich des Kriteriums „Knotenbleche so kurz wie möglich“ noch hinsichtlich des Kriteriums „Knotenbleche gegeneinander versteifen“. Wie bereits erwähnt, war das Prinzip offensichtlich in Vergessenheit geraten, denn der Fachwerkträger war im Übrigen sehr sorgfältig durchkonstruiert.

Um die Kompaktheit bezüglich Instabilität aus der Fachwerkebene heraus beurteilen zu können, empfiehlt es sich, Knoten nicht nur in der Ansicht darzustellen, sondern auch in Schnitten parallel zur Stabachse. Man betrachte z. B. Bild 2: Die gefährliche Schlankheit der Knotenkonstruktion wird erst im Schnitt AA wirklich augenfällig.

Für die Knoten der Druckstrebe in Bild 2 wurden von den Verfassern beispielhaft „kompakte“ Varianten konstruiert. Bei ihnen sind die nicht anliegenden Kastenwandbleche 30×295 zwischen die Knotenbleche geführt (mit U-förmigen Ausnehmungen für die Schraubenmontage), die anliegenden Kastenwandbleche 30×350 so weit wie möglich an die Systempunkte herangeführt (mit Eckabschnitten) und für die Schraubenlochbilder Mindestabstände gewählt. Bei sonst identischem FE-Modell liefert eine analog zu Abschnitt 3.1 durchgeführte Stabilitätsanalyse nun lokales antimetrisches Knotenblechbeulen als Eigenform erst bei $N_{eig} = \text{ca. } 43000 \text{ kN}$, praktisch gleichzeitig mit der ersten globalen Stabknick-Eigenform. Das bedeutet, dass bei dieser Knotenausbildung eine routinemäßige stabstatische Knickbemessung der Druckstrebe nach DIN 18800-2, also entweder nach dem Ersatzstabverfahren mit $s_K = 0,9 \ell$ in der Fachwerkebene und $s_K = 1,0 \ell$ aus der Fachwerkebene heraus oder mit sinusförmiger Vorkrümmung in beiden Richtungen, eindeutig sicher wäre.

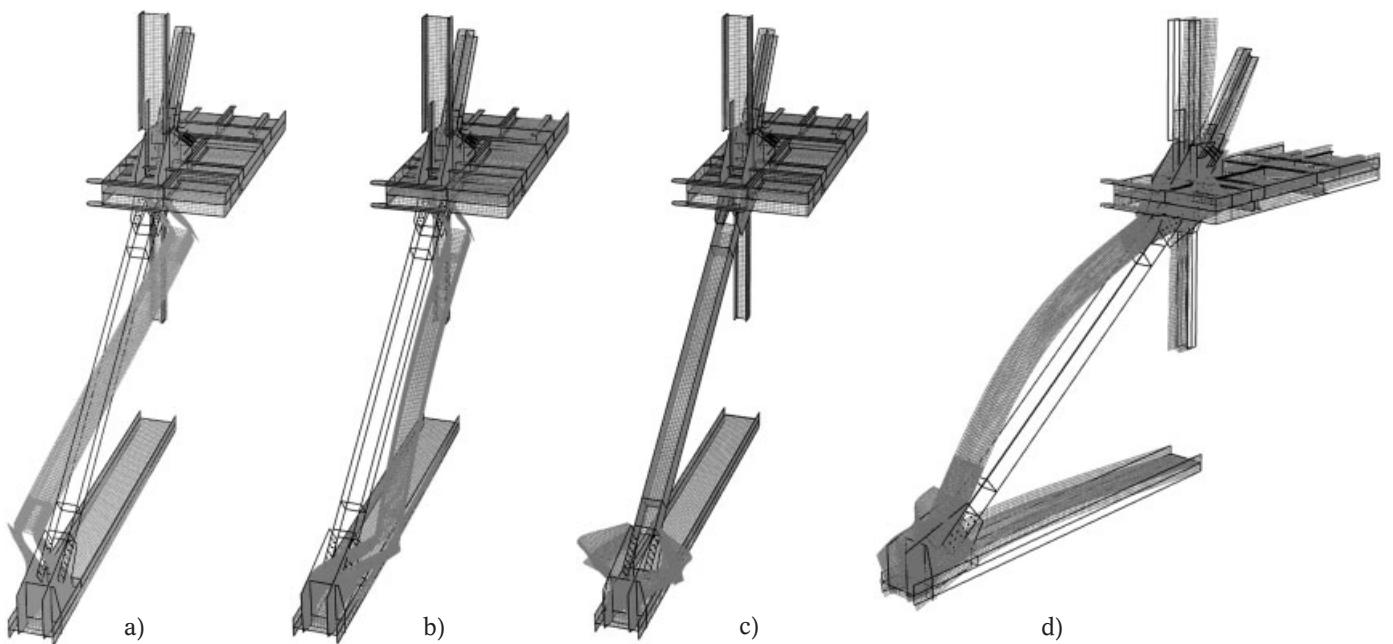
Bild 3. Ergebnisse der linearen Stabilitätsanalyse des FE-Modells: a) 1. Eigenform, b) 2. Eigenform, c) 3. Eigenform, d) 50. Eigenform

Eine lineare Stabilitätsanalyse dieses FE-Modells (Eigenwertanalyse) liefert als erste zwei Eigenformen die in den Bildern 3a und 3b abgebildeten Verformungsfiguren. Die zugehörigen Eigenwerte betragen:

Setzt man die Stabilitätsanalyse fort, so folgt nach einigen lokalen Beuleigenformen im dünnwandigen Stegblech des Obergurtes, die hier nicht interessieren, als dritte für die Druckstrebe relevante Eigenform die in Bild 3c abgebildete Verformungsfigur mit dem zugehörigen Eigenwert

also das nahezu Fünffache des hier ermittelten niedrigsten Eigenwertes. Die vorgenannte Stabilitätsanalyse liefert, wenn man sie weiter in Richtung höhere Eigenformen fortsetzt, erst als ca. 50.(!) Eigenform eine globale Stabknickverformung der Druckstrebe in der Fachwerkebene (Bild 3d) mit

Zurück zu den drei ersten Eigenformen: Alle drei beschreiben offensichtlich lokale Beulerscheinungen der Knotenbleche, jeweils zusammen mit dem angeschraubten Anschlusslappen, aus der Fachwerkebene heraus. Während jedoch die 3. Eigenform wirklich „lokal“ ist und durchaus der Ausschauung erfahrener Stahlbauingenieure entspricht, falls sie an „Knotenblechbeulen“ denken, sind bei den ersten beiden Eigenformen beide Knotenblechpaare und das Kastenprofil selbst in die instabile Verformungsfigur einbezogen. Das lokale Ausbeulen der Knotenblech/Anschlusslappen-Pakete aus der Fachwerkebene heraus erfolgt antimetrisch zur Stabachse, im Gegensatz zur 3. Eigenform, wo es symmetrisch zur Stabachse erfolgt. Das Kastenprofil folgt der Beulverformung aus der Fachwerkebene heraus als Starrkörper, d.h. ohne dass seine Biegesteifigkeit angesprochen wird. Bei der 2. Eigenform verschiebt es sich praktisch parallel; bei der 1. Eigenform stellt es sich dagegen schräg und erzeugt dadurch

Gemäß DIN 18800-2 „sind die geometrischen Ersatzimperfektionen so anzusetzen, dass sie sich der zum niedrigsten Knickeigenwert gehörenden Verformungsfigur möglichst gut anpassen“. In diesem Sinne wurde die in Bild 3a abgebildete erste Eigenform als Imperfektionsform gewählt. Sie beschreibt Abweichungen von der Sollform rechtwink-

Der Vollständigkeit halber sei angeführt, dass die in den Trümmern des zerstörten Fachwerkträgers vorgefundenen bleibenden Verformungen aller vier betroffenen Knotenbereiche widerspruchsfrei zu der ersten Eigenform in Bild 3a passen. Bild 6 zeigt z. B. die beiden Auflagerknoten

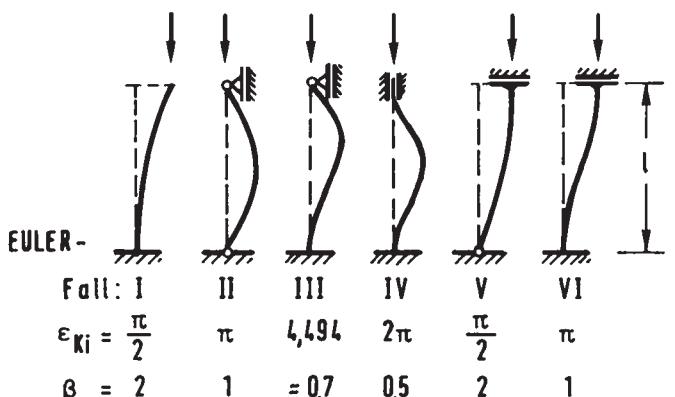
Bild 4. Eulerfälle eines Knickstabes (entnommen aus [3])
Fig. 4. Euler's cases of a buckling column (taken from [3])

Will man die erschreckend niedrigen ersten beiden Eigenwerte verstehen, so stelle man sich jedes einzelne Knotenblech/Anschlusslappen-Paket in grober Näherung als beidseitig biegeeingespannten lokalen Knickstab vor (vgl. Längsschnitt AA durch die Druckstrebe in Bild 2). Während die 3. Eigenform dem Eulerfall IV ähnelt, entspricht die 2. Eigenform dem Eulerfall VI mit Transversalgelenk am Beginn des Kastenprofils, analog zum Stiel eines verschieblichen Rahmens (Bild 4). Bedenkt man, dass sich die verzweigungskritischen Druckkräfte der beiden Eulerfälle IV und VI um den Faktor 4 unterscheiden, so wird der große Sprung vom 2. zum 3. Eigenwert plausibel.

schraubten Anschlusslappen der Druckstrebe, quasi wie eine einachsig gespannte Platte, die unmittelbar als Knickstab aufgefasst werden kann. Dieser lokale Ersatzknickstab muss in den Bereich der zweiachsig tragenden eigentlichen „Knotenblech-Eckplatte“ hinein verlängert werden. Er wird hier näherungsweise im 1/3-2/3-Punkt des Abstandes bis zum Fachwerksystempunkt als eingespannt angenommen. Daraus entsteht der in Bild 8 unten herausgezogene „lokale Ersatzknickstab“ mit einer Länge von ca. 900 mm. Er erhält in Analogie zum Eulerfall VI am Beginn des Starrkörper-Kastenprofils ein Transversalgelenk (vgl. 3.1 und Bild 4).

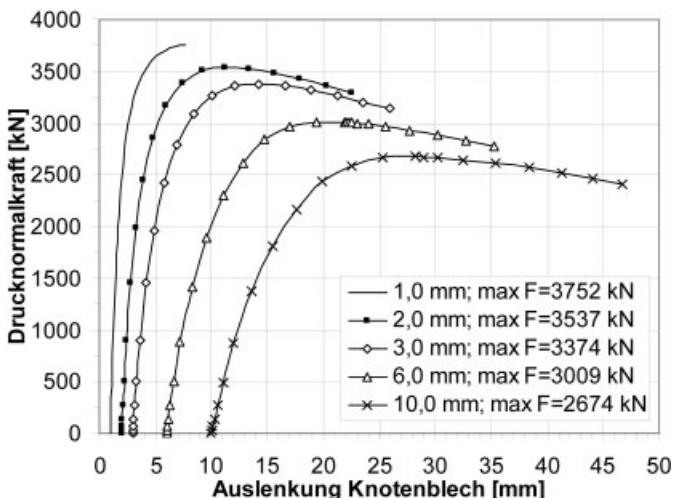
Bild 5. Lastverformungskurven der ersatzimperfekten Druckstreben: Normalkraft N (im Diagramm „ F “) über seitlicher Auslenkung w am Knotenblechende für verschiedene Anfangsauslenkungen w_0

Es wurden geometrisch und materiell nichtlineare Berechnungen (GMNIA-Analysen nach Eurocode-Terminologie [5]) mit unterschiedlich großen Imperfektionsamplituden w_0 durchgeführt. Bild 5 zeigt die Ergebnisse. Das System erweist sich als ziemlich imperfektionsempfindlich; schon bei 2 mm Anfangsauslenkung liegt die reale Knickbeulkraft mit ca. 3500 kN unter der maximal vorhandenen Druckkraft in den Druckstreben (vgl. Abschn. 2). Der Schadensfall war demnach unausweichlich.

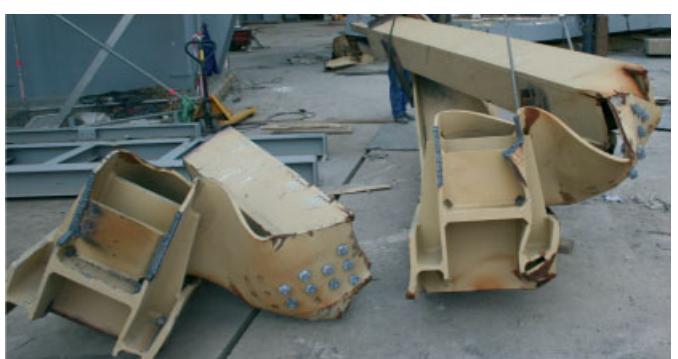
Bild 6. Auflagerknoten des Fachwerkträgers nach dem Schadensfall

ten nach dem Heraustrennen. Man erkennt die aus der Fachwerkebene heraus gebogenen Knotenbleche mit angeschraubten Anschlusslappen sowie Teile der gerade gebliebenen Kastenprofile der Druckstreben.

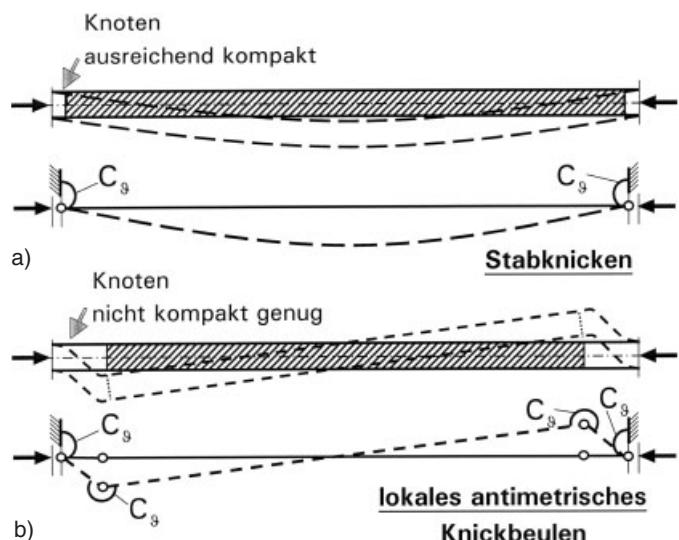
Der Entwurfsingenieur setzt in seinen Betrachtungen grundsätzlich den Zweigelenkstab voraus. Seine hochgradig automatisierte stabstatische Software kann zwar Vorkrümmungen und Schieflagen in allen Richtungen und ggf. auch Teileinspannungen C_9 und Beulprobleme dünnwandiger Teile des Stabes berücksichtigen, aber keine lokalen Stabilitätsnachweise im Knotenbereich führen. Der Konstrukteur der Werkstattpläne und der Ingenieur für die Detailnachweise müssen sich dieser Tatsache bewusst sein, damit nicht ein „Viergelenkstab“, wie in Bild 7b angedeutet, entsteht.

Die Verfasser sind nicht der Meinung, dass für jeden Fachwerkknoten explizit ein Beulsicherheitsnachweis geführt werden muss, schon gar nicht ein FEM-Nachweis (siehe hierzu weiter unten). Es reicht in der Regel aus, bei der Anfertigung der Ausführungszeichnungen einfach qualitativ „so kompakt wie möglich“ zu konstruieren. Dabei müssen allerdings beide bereits genannten Kriterien für die Kompaktheit beachtet werden, nämlich:

- Knotenbleche so kurz wie möglich ausbilden
- Knotenbleche gegeneinander versteifen.

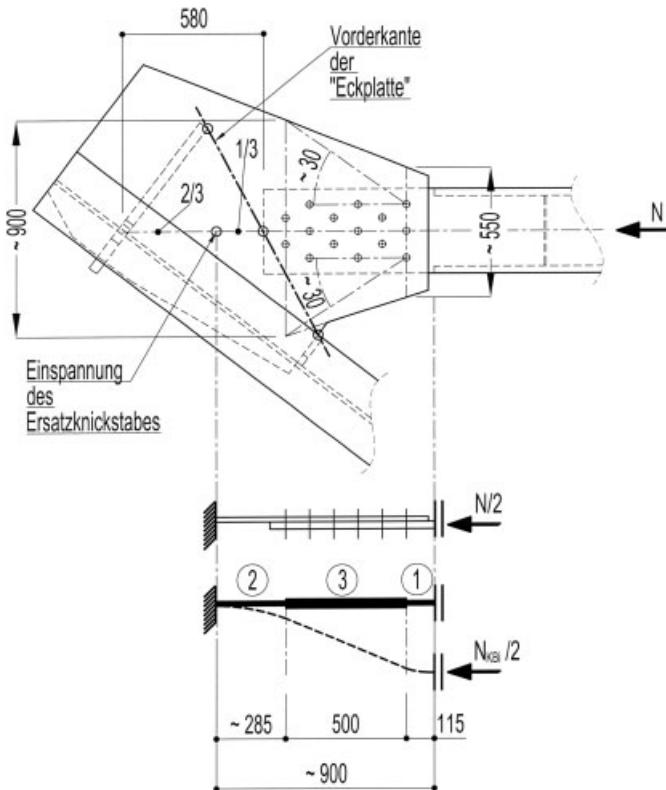
Bild 8. Lokales Ersatzknickstabmodell für antimetrisches Knickbeulen der Knotenbleche am Beispiel des unteren Fachwerkknotens von Bild 2

Für die Überprüfung der antimetrischen Knickbeulsicherheit sind nach Meinung der Verfasser in den meisten Fällen vereinfacht-konservative Ingenieurmodelle ausreichend. Dabei ist es naheliegend, die Ähnlichkeit zum Knicken direkt mit Hilfe eines lokalen Knickstabmodells zu erfassen. In Bild 8 ist eine solche Vorgehensweise am Beispiel des unteren Fachwerkknotens von Bild 2 skizziert. Jenseits der Verbindungsleitung zwischen den Enden der beiden Rippen (in Bild 8 als „Vorderkante der Eckplatte“ bezeichnet) wirkt das Knotenblech, zusammen mit dem ange-

Der lokale Ersatzknickstab hat drei Steifigkeitsbereiche (vgl. Bild 8): (1) der Anschlusslappen $30 \times 350 \text{ mm}$; (2) das Knotenblech $t = 20 \text{ mm}$ mit einer mittragenden Breite b_{m2} ; (3) das verschraubte Paket Anschlusslappen plus Knotenblech mit einer mittragenden Breite b_{m3} . Die mittragende Breite des Knotenblechs für die Druckkraft erhält man näherungsweise mittels 30° -Verteilung von der ersten Schraubenreihe an. Sie ist aber nicht automatisch identisch mit der für die Biegesteifigkeit mittragenden Breite, die man zur Ermittlung der Verzweigungsdruckkraft des Ersatzknickstabes benötigt. Die Trägheitsmomente der drei Steifigkeitsbereiche berechnen sich mit den in Bild 8 eingetragenen Maßen näherungsweise wie folgt:

Man erkennt im Vergleich zu den FEM-Ergebnissen in Abschnitt 3.1, dass sich mit einem solch einfachen lokalen Ersatzknickstabmodell die Gefährdung von Knotenbereichen durch lokales antimetrisches Knickbeulen zuverlässig abschätzen lässt. Der Schätzwert liegt sogar, obwohl der Ersatzknickstab mit Transversalgelenk eher der 2. Eigenform mit $N_{\text{eig2}} = \text{ca. } 6300 \text{ kN}$ entspricht, noch unter der 1. Eigenform mit $N_{\text{eig1}} = \text{ca. } 4750 \text{ kN}$. Offenbar kompensiert die vorsichtige Annahme des Ersatzknickstab-Einspannpunktes bei 1/3-2/3 innerhalb der Eckplatte die Tatsache, dass mit dem einfachen Transversalgelenk am Kastenprofil die zusätzliche Abtriebskraft des sich schräg stellenden Kastenprofils nicht erfasst werden kann. Es empfiehlt sich demnach, bei derartigen Überprüfungen der Knickbeulsicherheit die Länge des lokalen Ersatzknickstabes eher etwas zu groß anzusetzen.

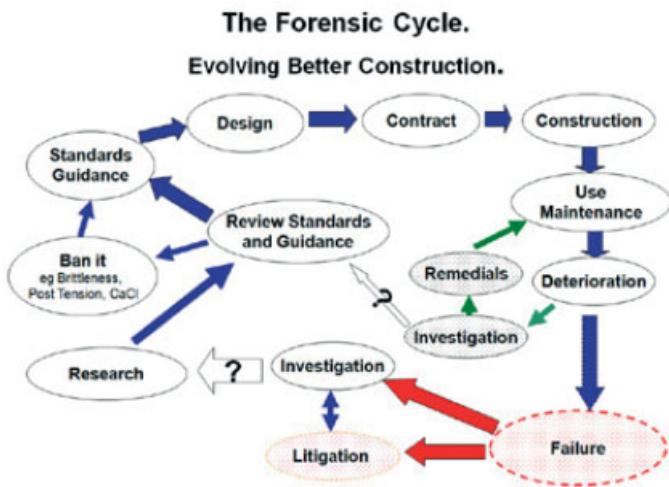
Bild 9. Erkenntnisprozess unter Einbeziehung von Schadensfällen (entnommen aus [6])
 Fig. 9. Cognitive process by including cases of failure (taken from [6])

Umso mehr ist „Forensic Engineering“ [6] für jene Bauunfälle notwendig, deren Auftreten für alle Beteiligten umso überraschender geschieht, da vermeintlich alle denkbaren Sicherheitsvorkehrungen sowie sorgfältigste Planung und genaueste Dokumentationen vorgelegen haben. Forensic Engineering verfolgt hier den Zweck, die Ursachen des Versagens in seinen technisch-physikalischen Mechanismen zu identifizieren und damit Hinweise auf die Verbesserung von technischen Regeln oder Konstruktionsprinzipien zu geben (Bild 9).
