CIVIL 463.29

**DEGRADATIONS DES VOIES
FERREES**

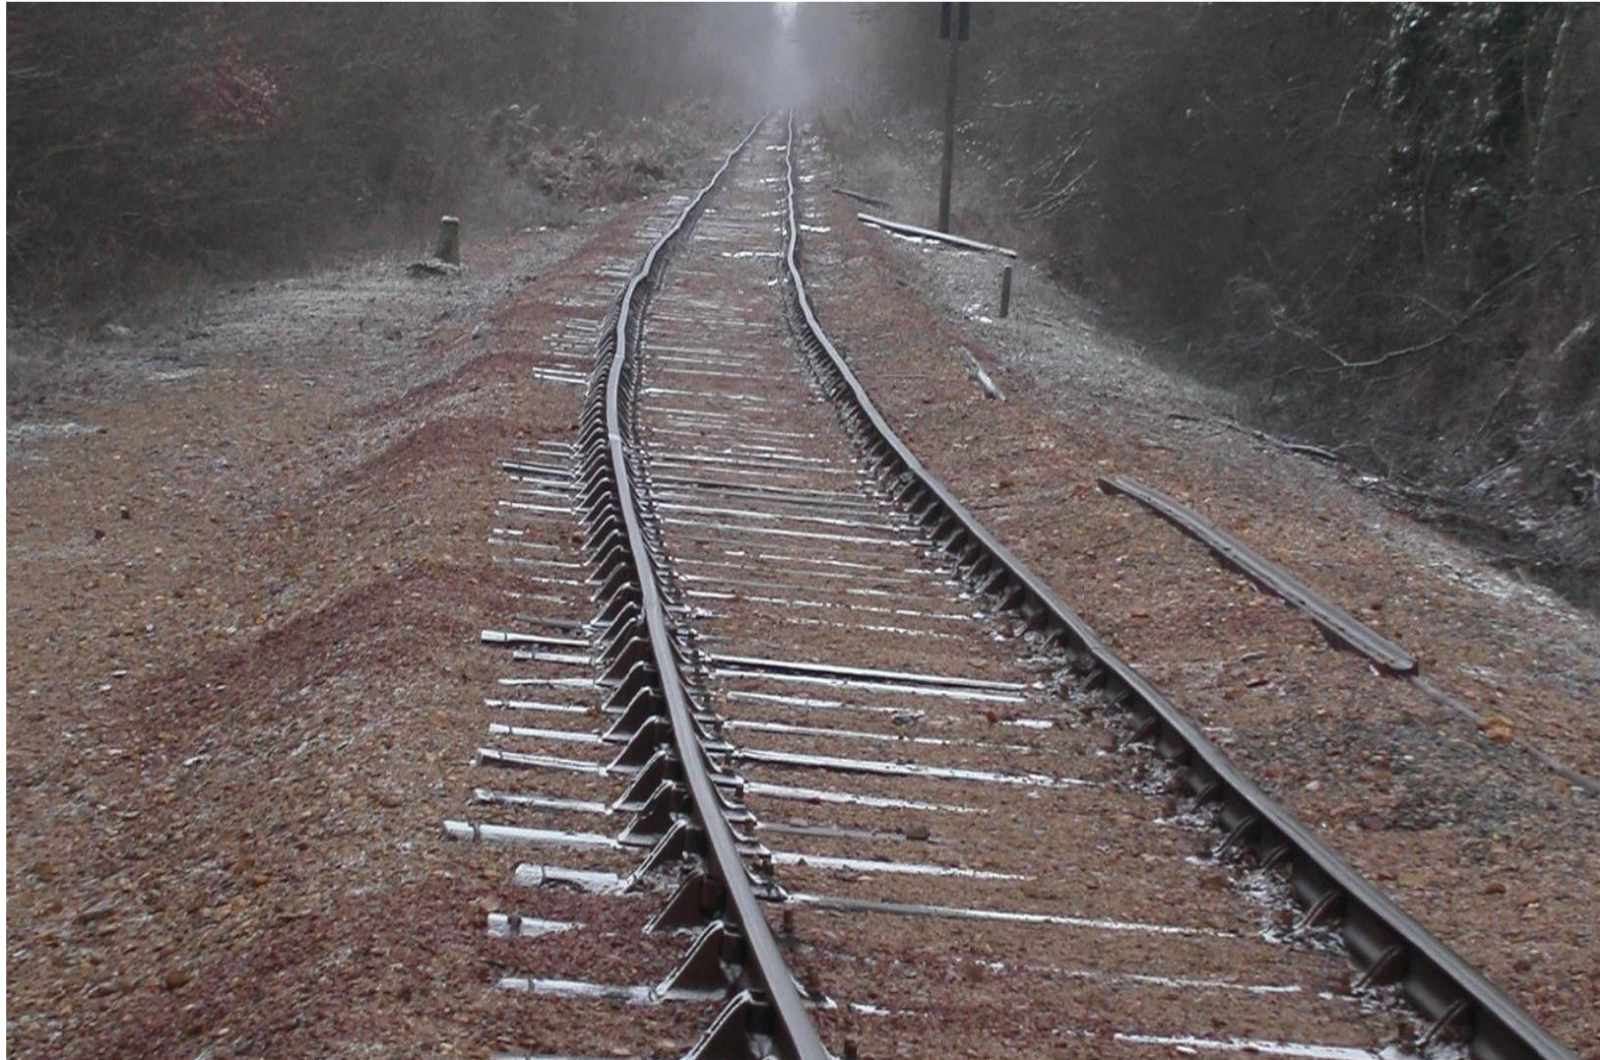
Défauts de la géométrie de la voie

- ▶ **La géométrie se dégrade de manière différente d'un endroit à un autre**
 - ▶ Les charges dynamiques ne sont pas partout identiques
 - ▶ La géométrie de la voie ne reste que rarement homogène
 - ▶ Ce qui induit des mouvements supplémentaires des véhicules
 - ▶ Ce qui augmente les charges dynamiques sur la voie ... le début du cercle vicieux

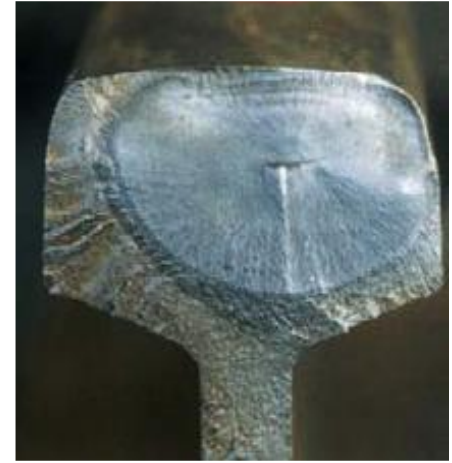
▶ Tache ovale

- ▶▶ Depuis intérieur du champignon
- ▶▶ Cause : effets thermiques
- ▶▶ Conséquences : fissure latérale progressive
- ▶▶ Inspection : ultrason

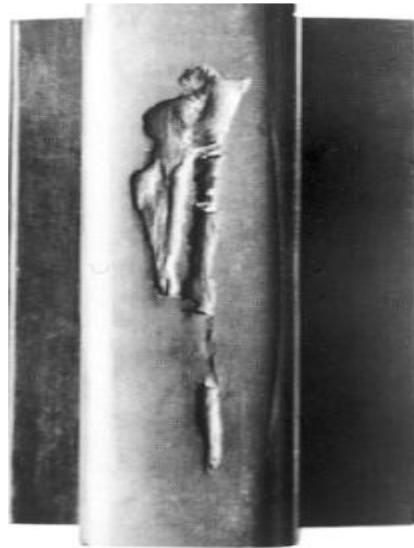
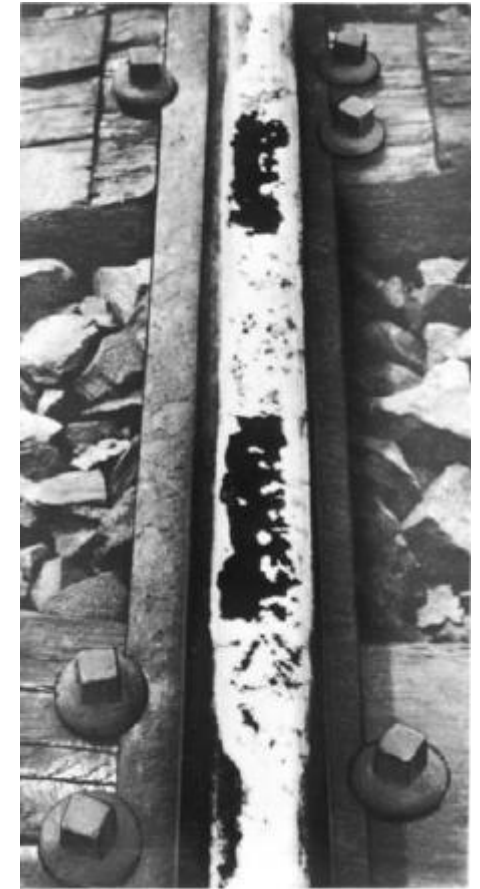
▶ Défauts de surface (fabrication)

- ▶ Traitement thermique
- ▶ Conséquences : écaillage sous trafic
- ▶ Réparation : rechargement par soudure

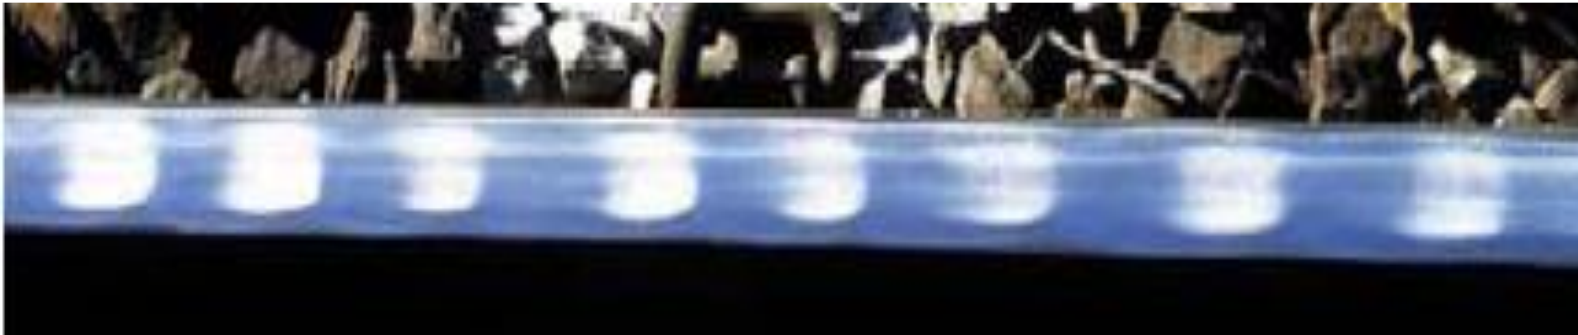
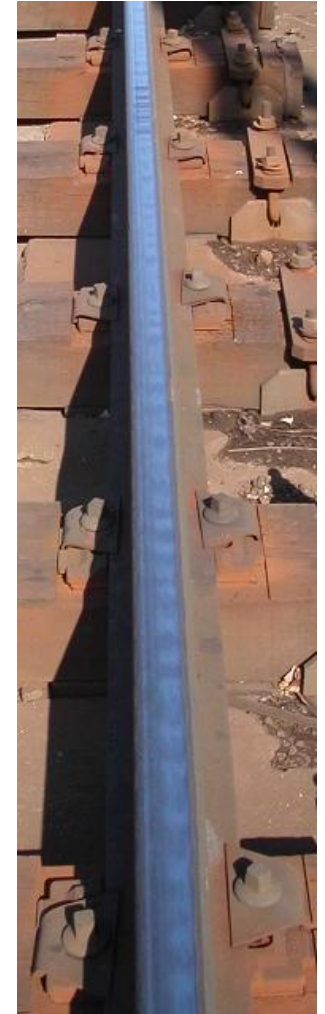
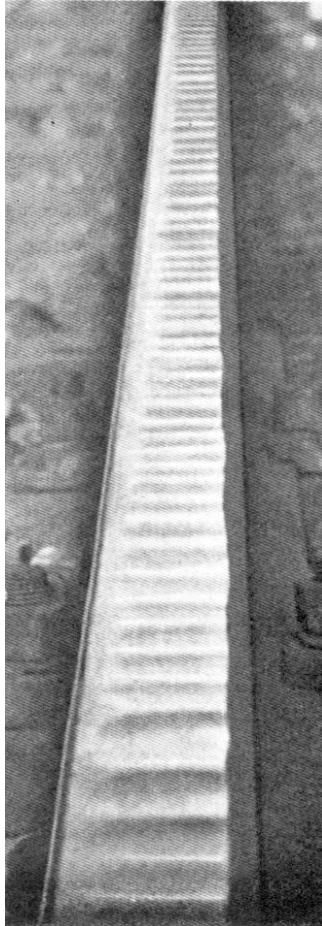
► Usure ondulatoire

▶▶ A onde courte (1-10 cm) ou à onde longue (10-200 cm)

▶▶ Causes

- rigidité de la superstructure
- espacement traverses
- frottement dans les lignes de métro
- charges dynamiques des roues

▶▶ Détectés visuellement / enregistrement géométrique

▶▶ Conséquences : bruit, inconfort

▶▶ Solution : meulage

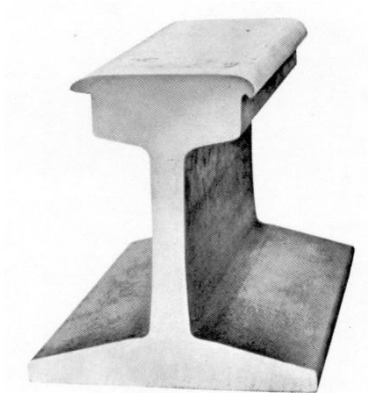
▶ Usure verticale anormale

- ▶ Due aux sollicitations du matériel roulant (trafic marchandises)

- Peuvent entraîner une rupture du rail par affaiblissement du profil
- Détection visuelle ou par voiture de mesure
- Meulage éventuel des bavures avant retrait

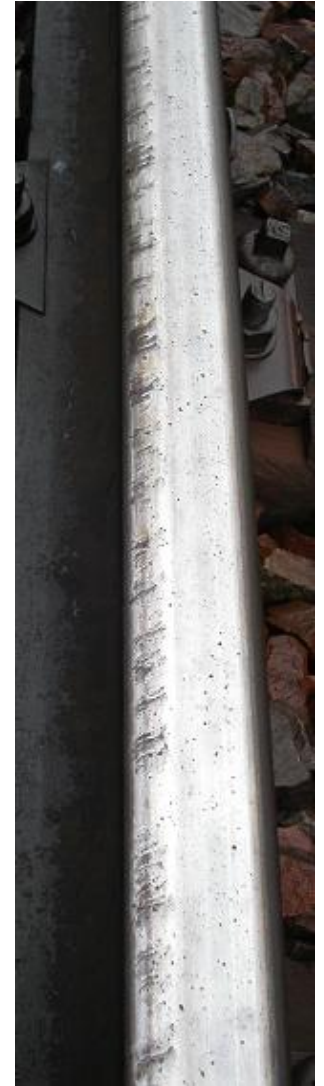
Head Checks

- ▶ **En courbe**
 - ▶ f(rayon, vitesse)
- ▶ **Fissures horizontales régulières sur 3 mm**
- ▶ **Propagation des fissures**
- ▶ **Inspection : ultrason**
- ▶ **Correction : meulage**

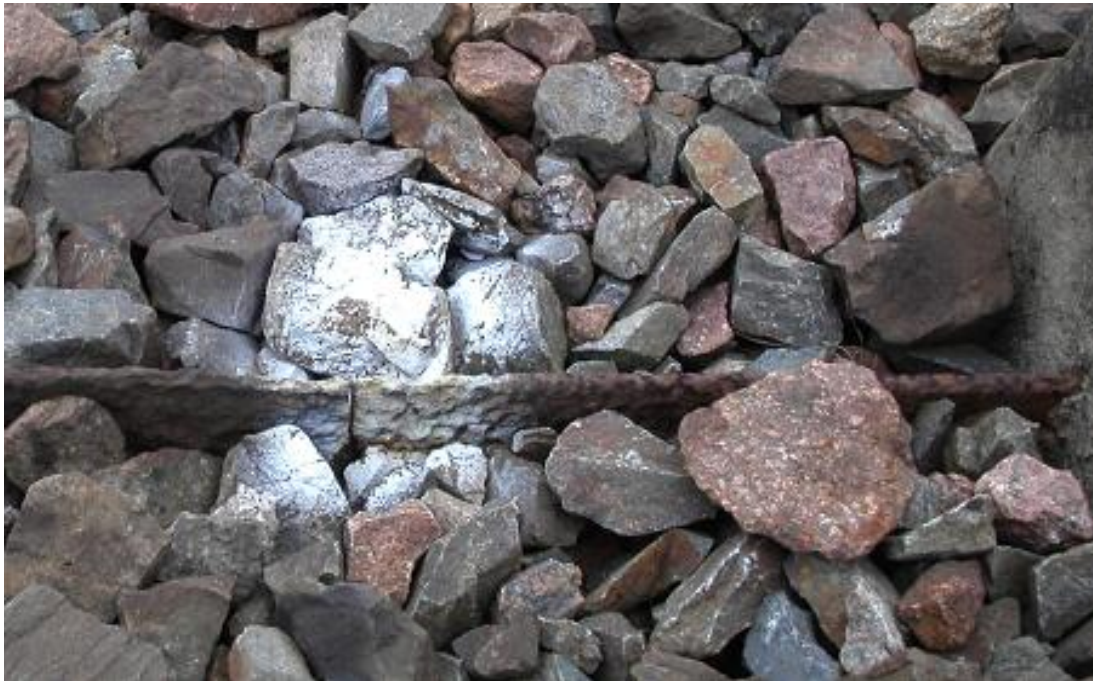
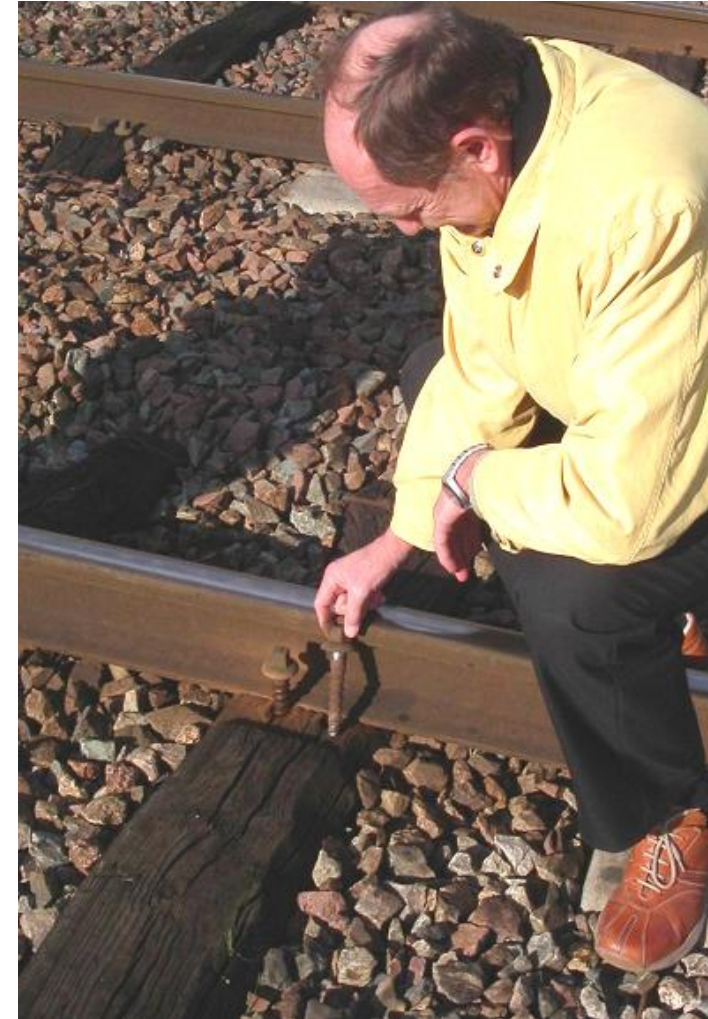
Défauts des attaches et des traverses

▶ Traverses

▶▶ Bois : pourriture

▶▶ Métal / entretoises : fatigue, oxydation

▶▶ Béton : fissures

▶ Charges dynamiques locales

▶ Tirefonds

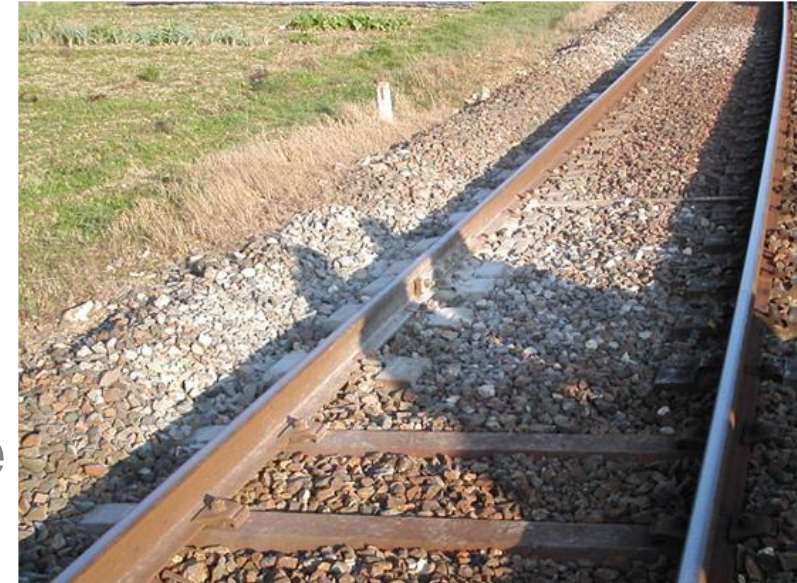
Dégradation du ballast

- ▶ **Abrasion**

- ▶ **Arrondissement**

- ▶ Causes : trafic & bourrage

- ▶ **Pollution**

- ▶ Remontée des fines et pompage

- ▶ **Perte des propriétés**

- ▶ Drainage, élasticité, amortissement

- ▶ **Renouvellement nécessaire si $\phi < 22,4 \text{ mm} \geq 30 \%$**

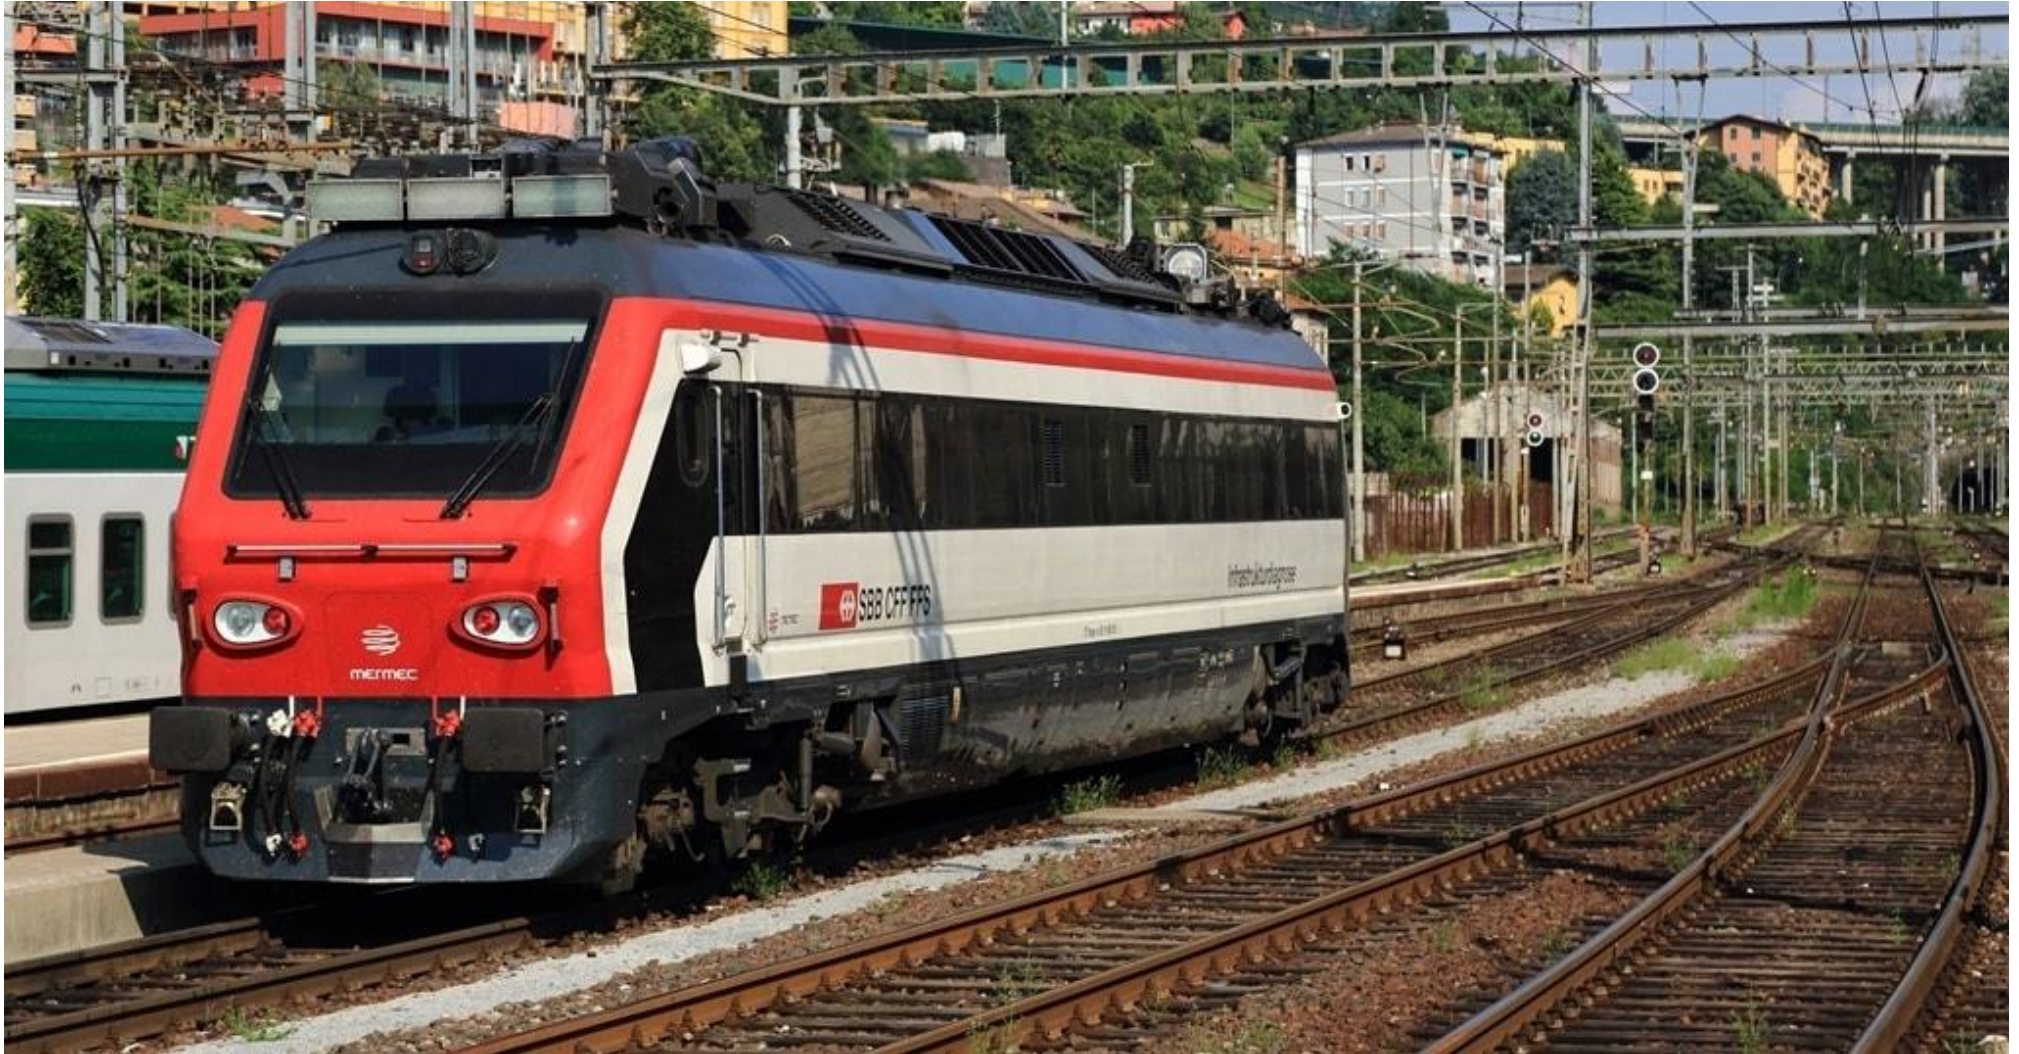
Prinzip lasergestützte Spurweitenmessung

ROGER 1000 - Suisse

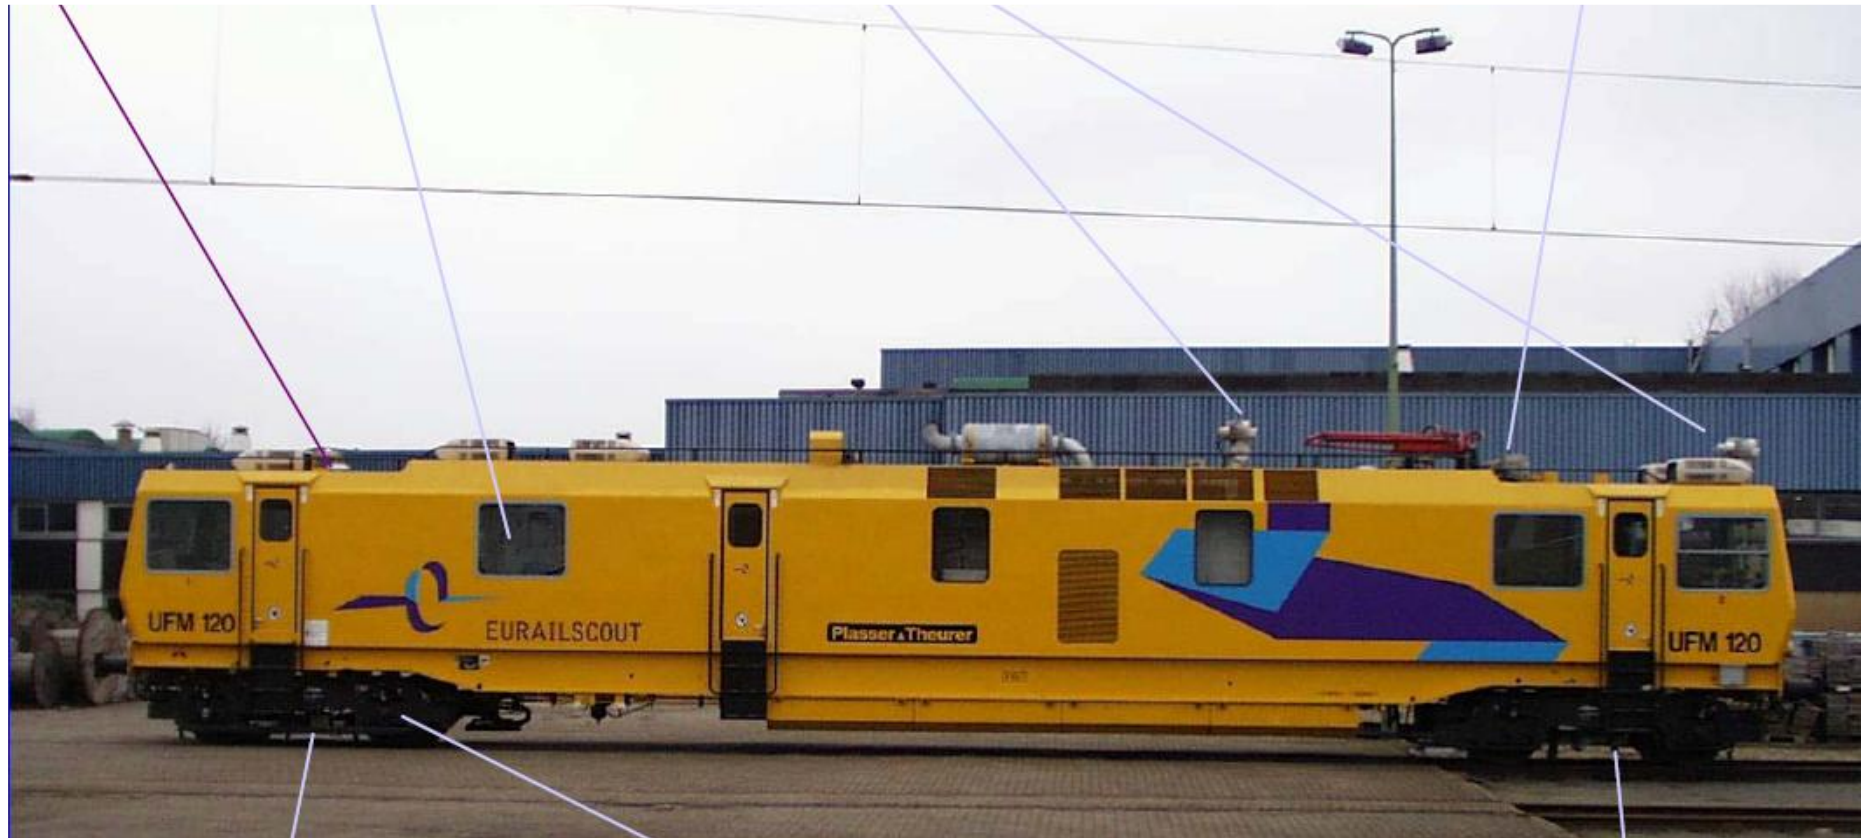
Mesures combinées

► Géométrie + Etat du matériel → EurailScout

GPS

Cabine de mesure

Vidéo

Géométrie de la caténaire
