Services écosystémiques fournis par le génie végétal

Occurrence et causes de rupture de fascine de pied de berge?

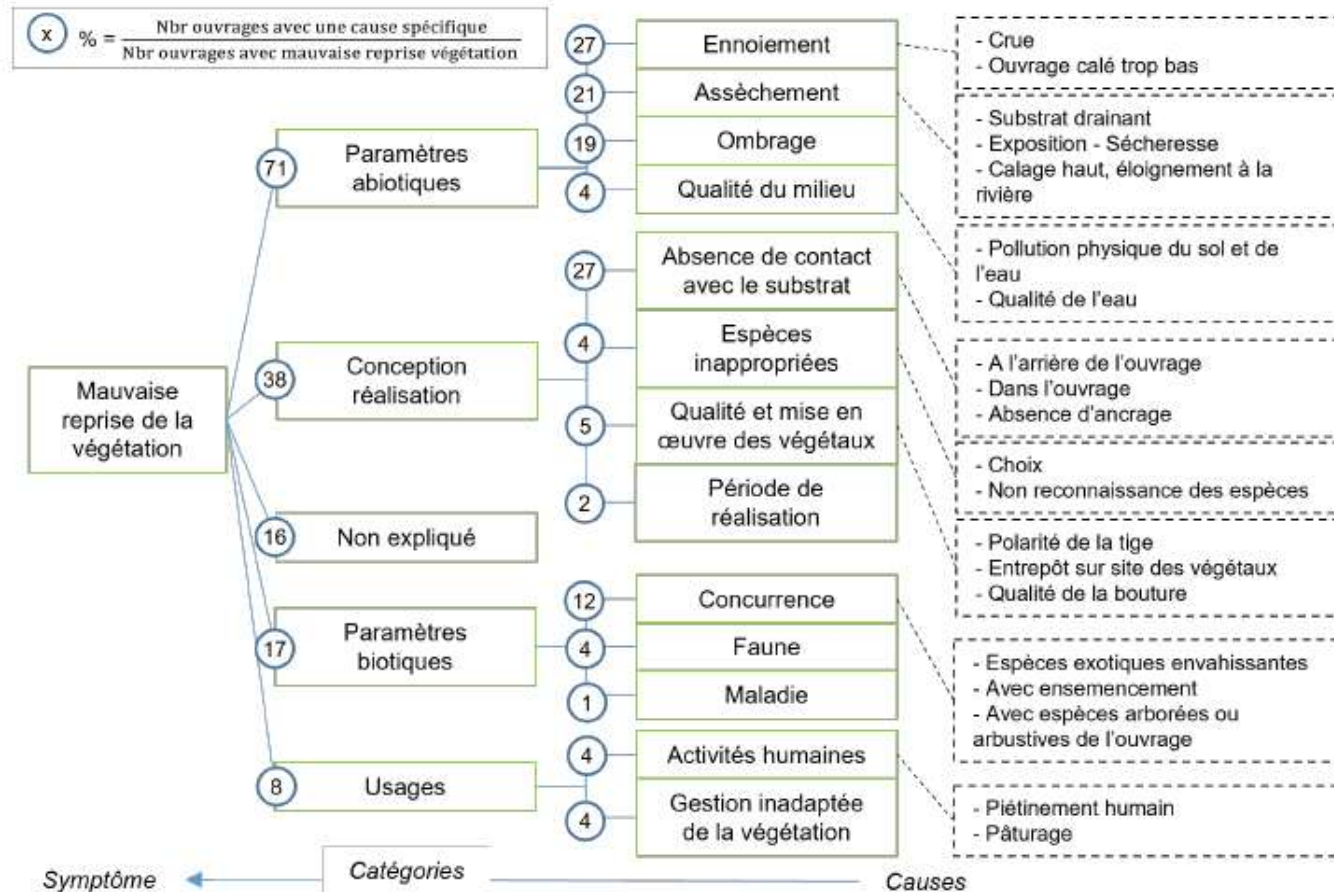
Principales causes de défaillance des ouvrages de génie végétal en berge de rivière ?

Catégorie	Cause de défaillance
Mauvaise reprise de la végétation	<p>Manque de connaissances généralistes en écologie (8, 12). Saules peu tolérants à l'ombrage (6, 8, 14). Concurrence entre la végétation implantée et les espèces exotiques envahissantes ou autre végétation (8, 13, 14, 16) dont espèces herbacées denses (6). Période de réalisation inadaptée aux espèces (2, 6, 8, 9, 12). Besoin de contact avec le substrat (2, 8). Sécheresse ou forte pluie avant et durant la reprise (7, 14, 15). Les saules ont besoin d'eau au printemps (6,11). Qualité des matériaux du sol ou de remblayage non favorable à la une bonne reprise et implantation des racines (3, 6, 8,12, 14). Pâturage (5, 8). Rongeurs (8, 9, 13,18). Insectes (1, 14). Maladies (4). Pression d'usage récréatif (13), anthropique : dépôt de déchets, désherbants, coupe (8), batillage (10).</p>
Défauts de conception	<p>Mauvais choix de végétation, sur des critères d'adaptation mais aussi de contribution à la structure (2, 6, 8). Absence de définition précise des besoins : pas de diagnostic, absence de plan (8, 12). Technique inadaptée (2, 6, 8, 12). Mauvaise appréciation des niveaux d'eau (2) et calage inadapté des ouvrages (6, 8, 12, 13). Mauvaise compréhension du fonctionnement hydro-sédimentaire (6, 8, 12) ou de la glace (10). Courbure du méandre, mauvais positionnement de l'ouvrage (8, 9). Technique (peigne essentiellement) inadaptée à la teneur en matériaux en suspensions (14).</p>

Défauts de réalisation	<p>Outils et matériaux inadaptés au travail en rivière, manque de connaissance des techniques et méthode de construction ou mode d'exécution mal adapté (2, 6, 12, 13, 14, 16). Rupture ou mauvaise qualité des matériaux vivants et non vivants dont le remblais (2, 3, 14, 17). Défaillance dans le prélèvement, le transport ou la mise en œuvre des espèces (2, 6, 8, 12, 13). Préparation insuffisante du terrain : gestion de la végétation, talutage, drainage (2, 3, 6, 8, 12). Absence de suivi et entretien les premières années (2, 6, 8, 12). Crue (5, 8, 10, 14, 15) avec des impacts majorés en début de vie des ouvrages.</p>
