Pathologies potentielles des pieux

EPFL

Pathologies potentielles des fondations sur pieux

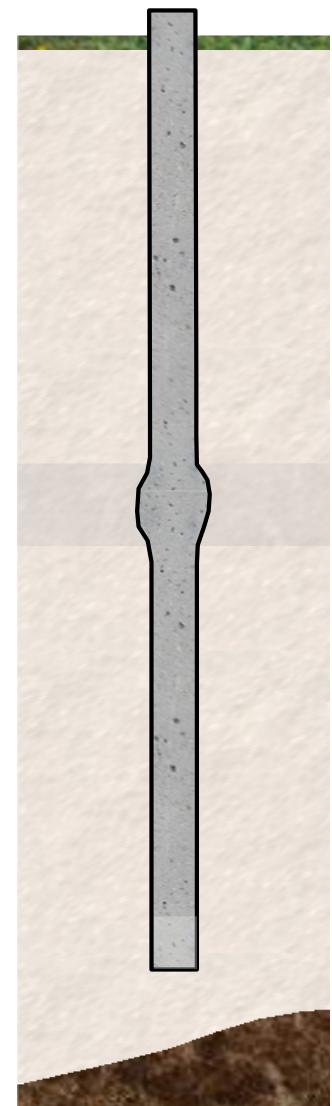
Défaillance du terrain

- Reconnaissance insuffisante
- Surestimation des caractéristiques mécaniques
- Modification des caractéristiques lors de la mise en œuvre
- Anomalies
 - Dans le terrain à la périphérie du pieu
Décompression, voire éboulement lors du forage (limons aquifères)
Ramollissement par apport d'eau ou de boue de forage (argiles)
 - Immédiatement sous la pointe
Remaniement du terrain et mauvais curage
 - Dans le terrain situé en dessous du pieu
Couche compressible, cavité

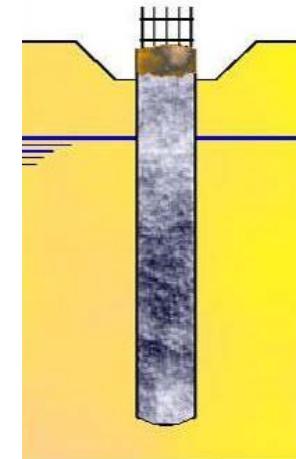
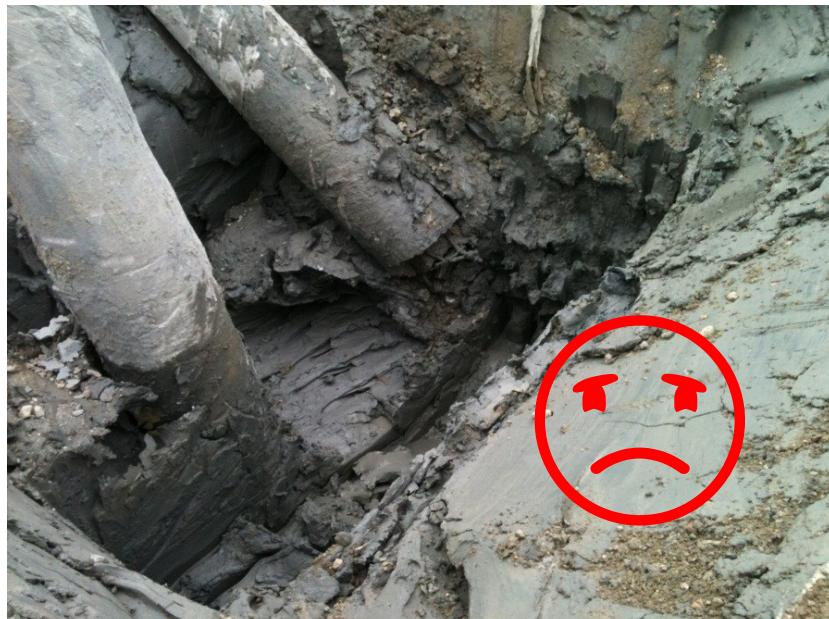
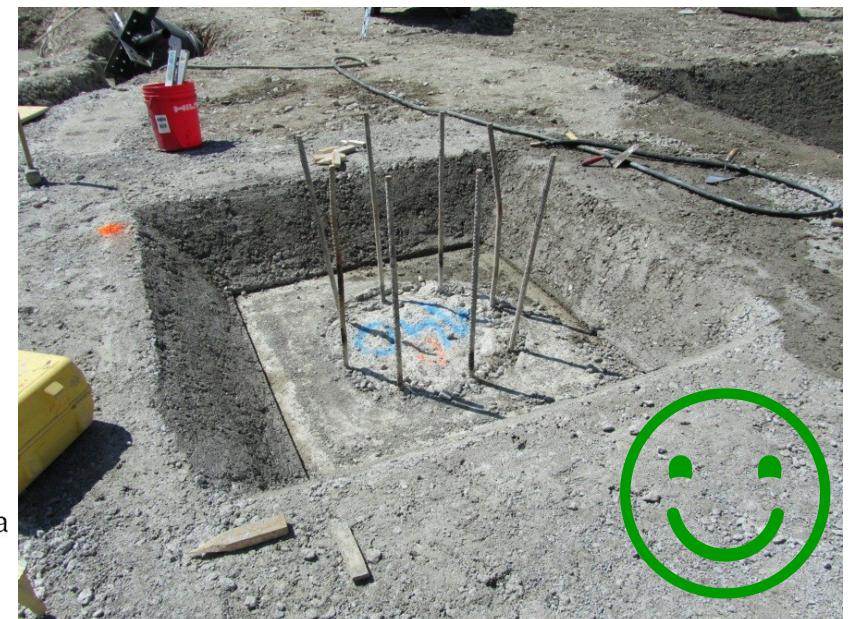
Défaillance de la liaison pieu - structure

- recépage insuffisant du pieu
- endommagement du pieu lors du terrassement ou du recépage
- béton de tête de pieu ou des longrines de liaison de médiocre qualité

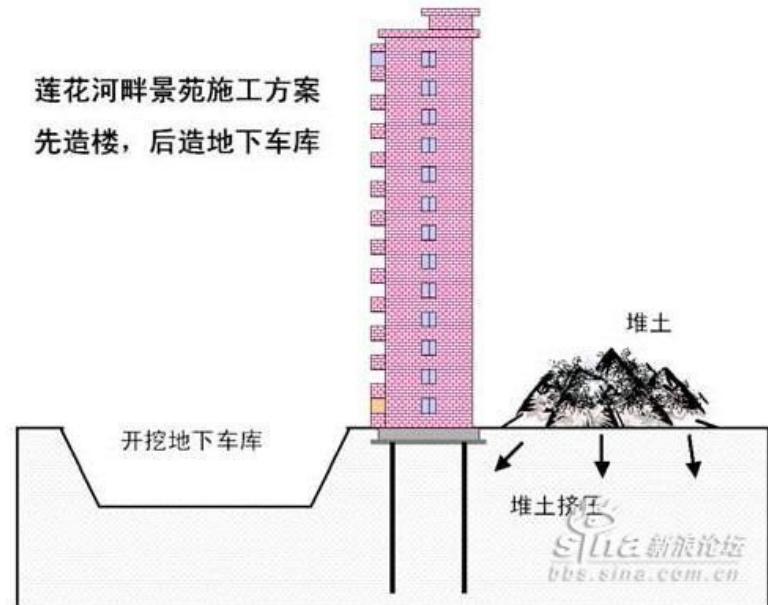
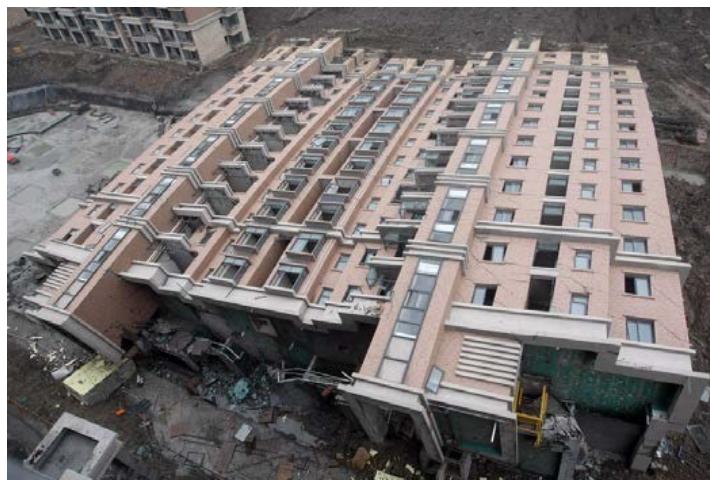
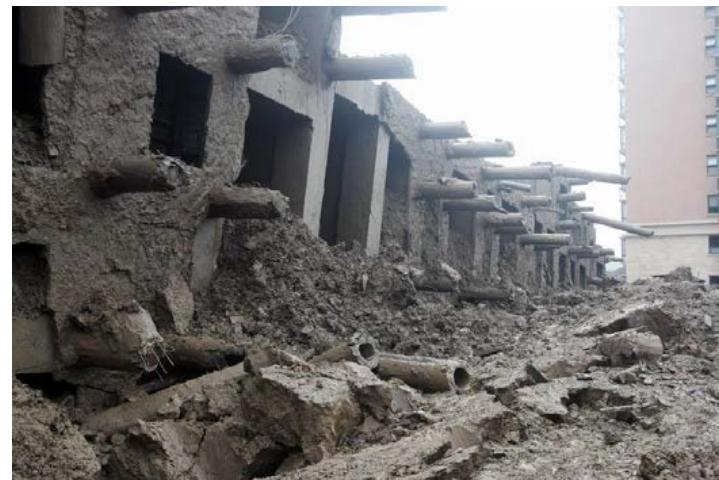
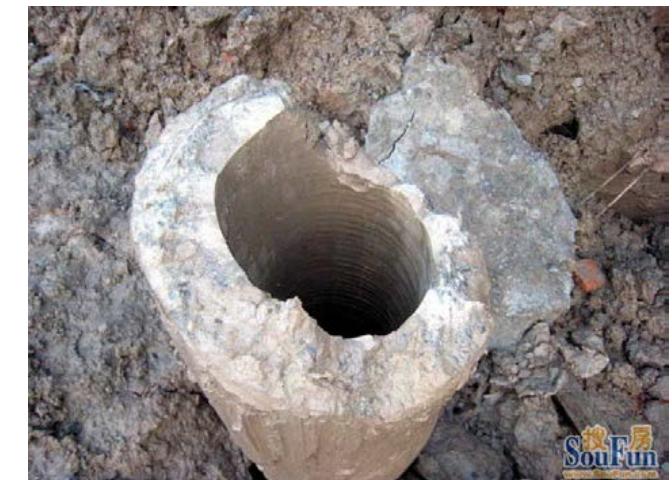
- Défaillance du corps même du pieu
- *Rupture par flexion et/ou cisaillement*
 - Effort axial excentré
 - Effort horizontal en tête
 - Efforts latéraux dus au terrain
 - Déviation du pieu lors du battage

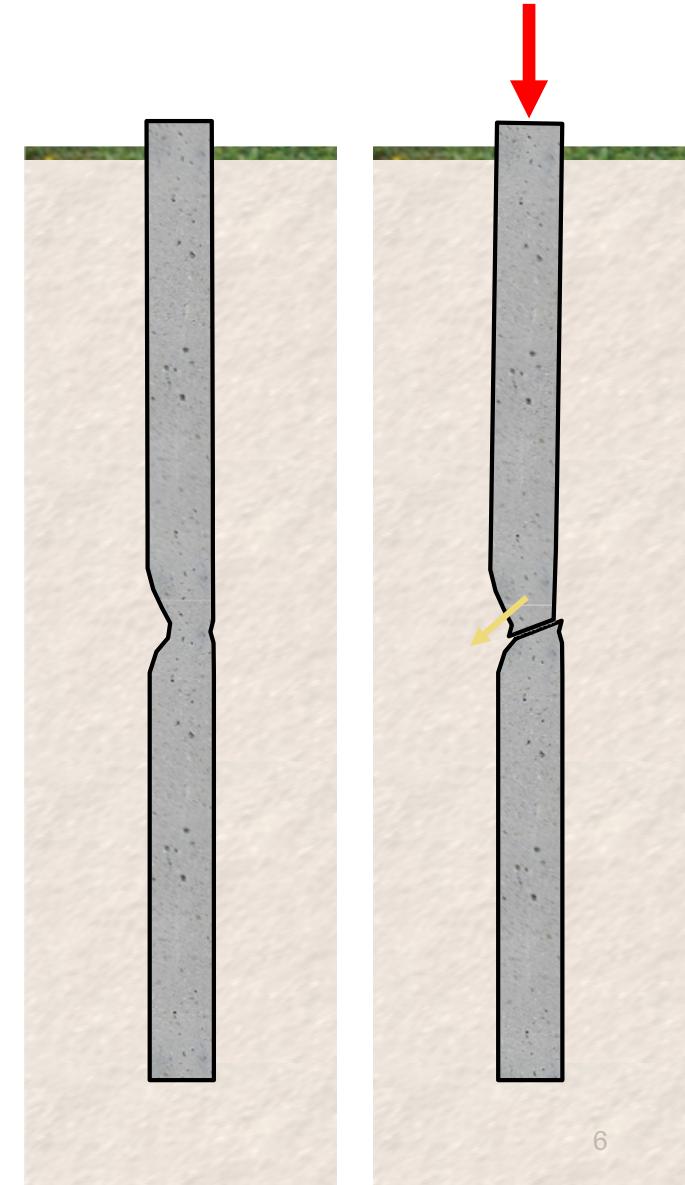
Défaillance du corps même du pieu

Détérioration issue de la mise en œuvre

Pieux moulés

- Etranglement de la section (striction)
- Parfois interruption pure et simple
 - Effondrement de la paroi lors du bétonnage
 - Présence d'une nappe artésienne
 - Problèmes lors du bétonnage (arrêt, descente insuffisante du béton, remontée trop rapide du tubage, poche de bentonite...)

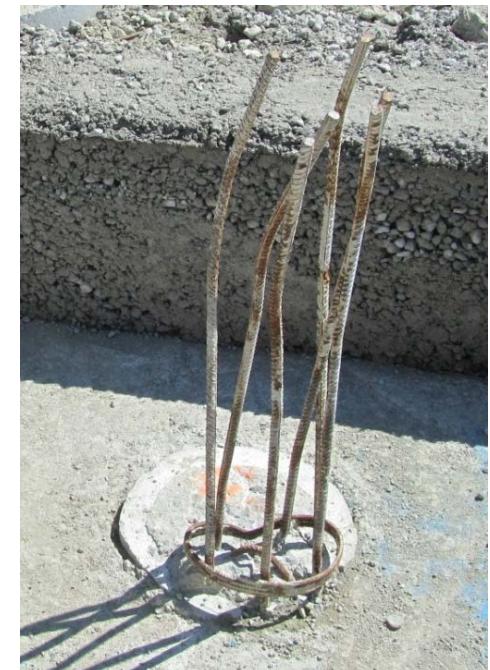
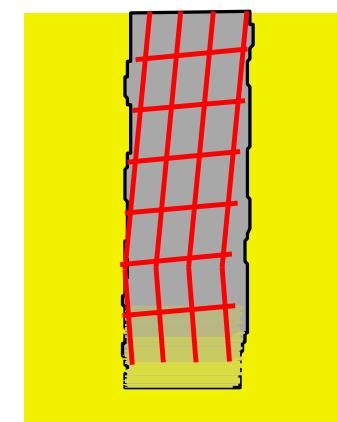
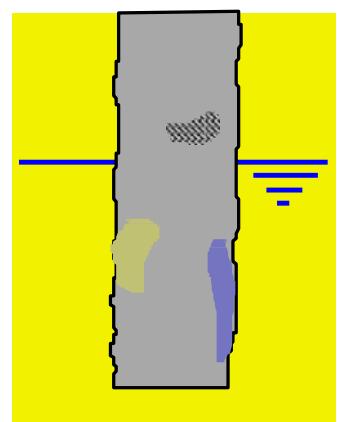
- Mauvais béton
 - Nids de gravier (ségrégation du béton)
 - Mélange avec la boue de forage, avec le sol
 - Délavage par une nappe en mouvement
- Pied défectueux
 - Fond de forage mal curé, recouvert par des débris de sol ou par de la boue
- Armatures mal disposées
- Pieu trop court !

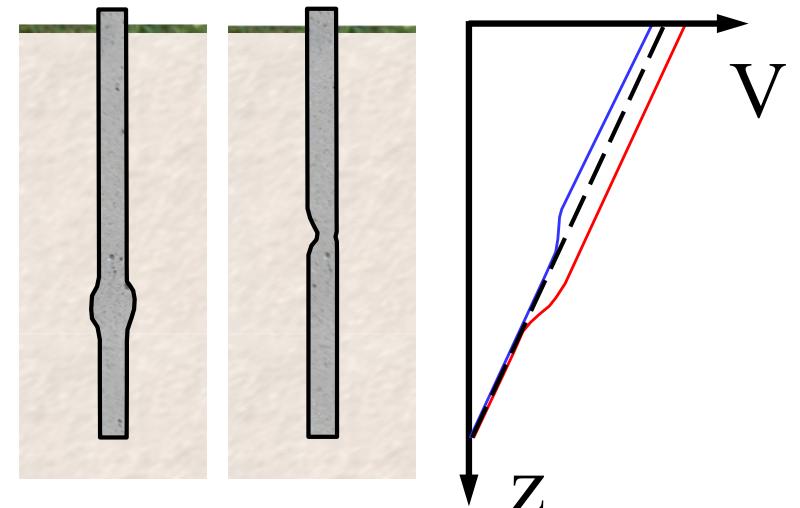
Pieux moulés

- Contrôle du terrain extrait
- Vérification du dessablage de la boue bentonitique avant bétonnage
- Contrôle de la montée du béton et du volume

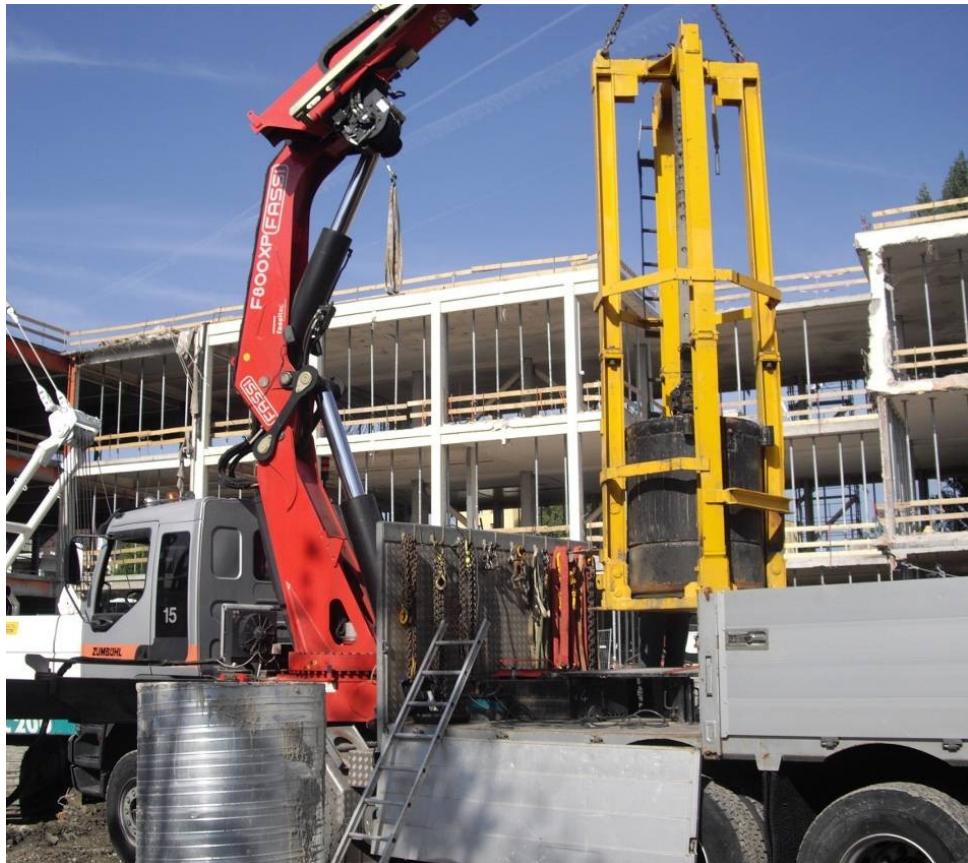
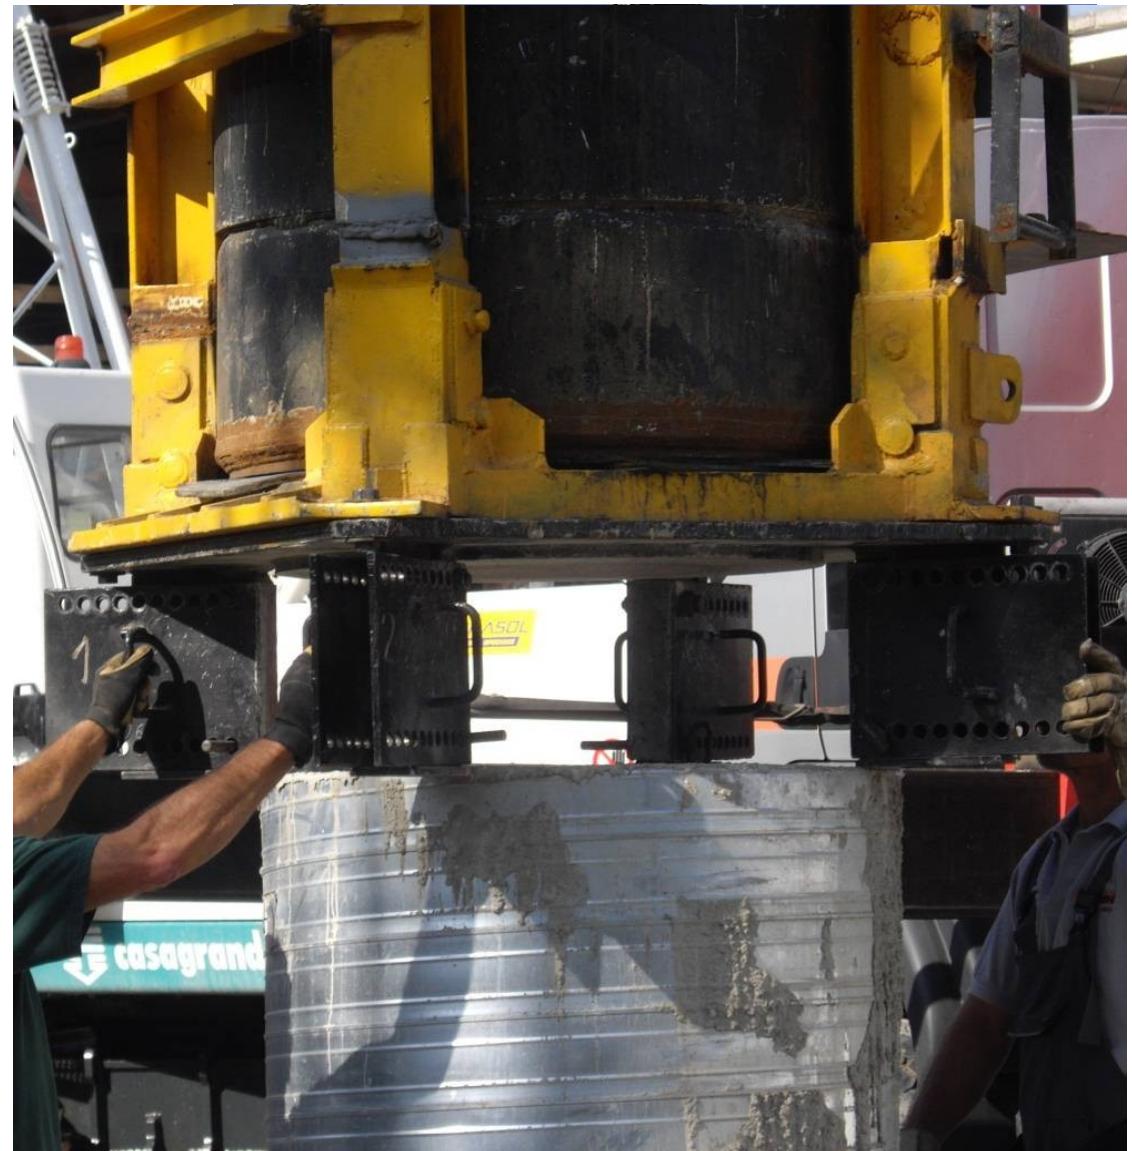
Parc Longemalle à Renens, chantier Forasol

Essai de chargement dynamique (PDA)

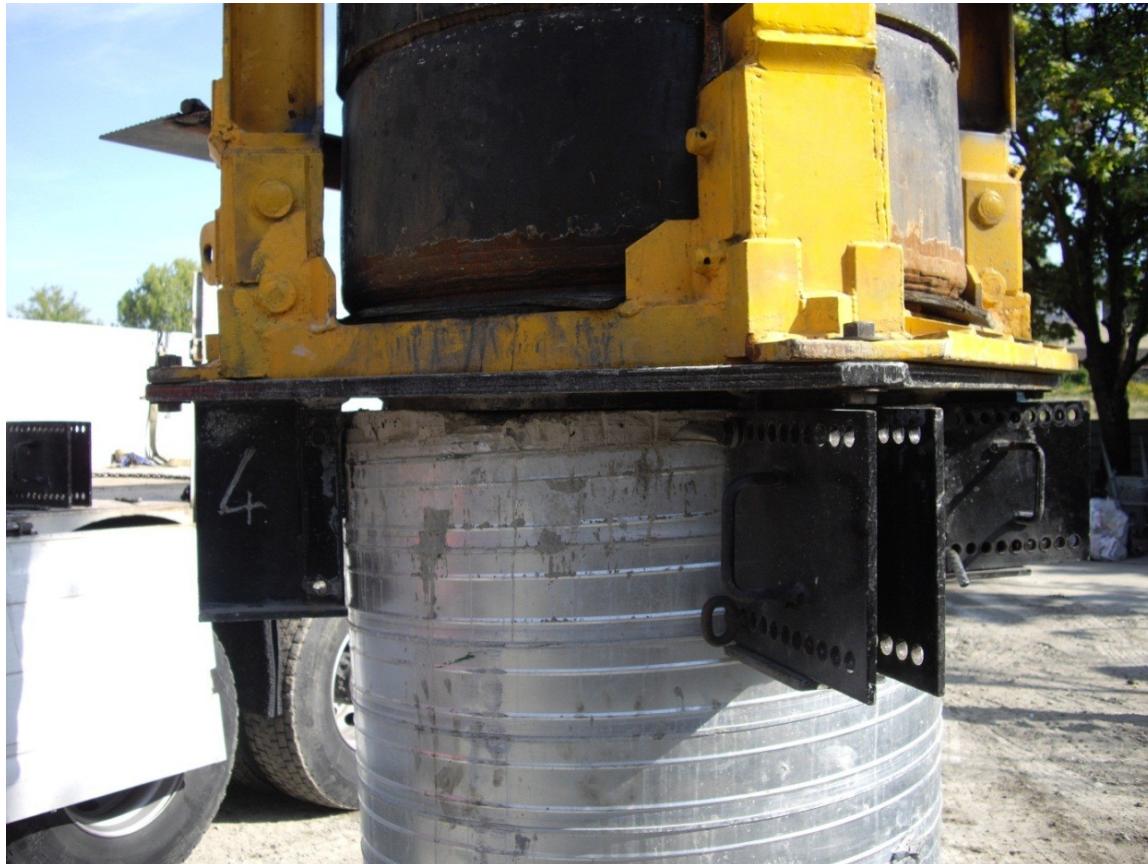
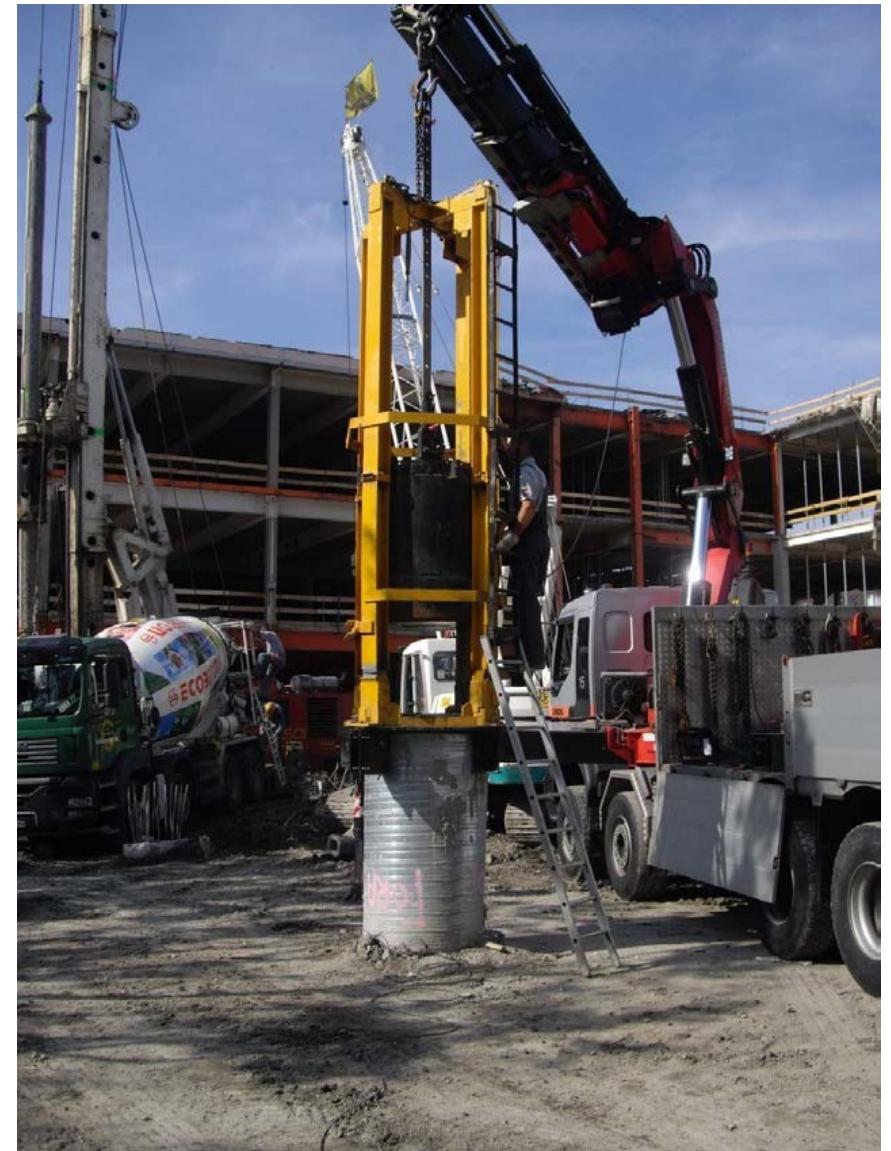
Parc Longemalle à Renens, chantier Forasol

Essai de chargement dynamique (PDA)
