2400 M³ DE BFUP SUR UN PONT AUTOROUTIER

Le chantier de réfection des viaducs de Chillon, en cours sur l'autoroute A9, se caractérise par la mise en place de BFUP sur une échelle jamais atteinte au monde, puisque le renforcement de la dalle de roulement avec quelque 40 mm de ce matériau ultra-performant correspond à un volume total de plus de 2400 m³ sur une surface de plus de 50 000 m².

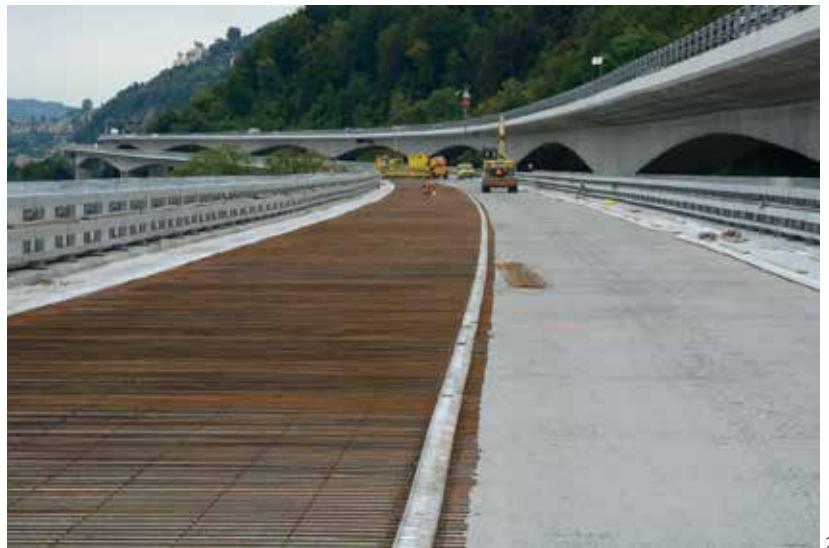
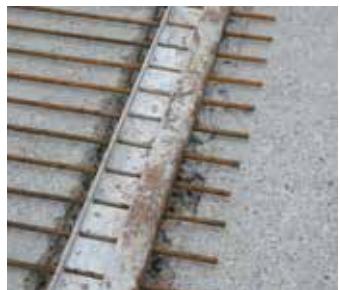
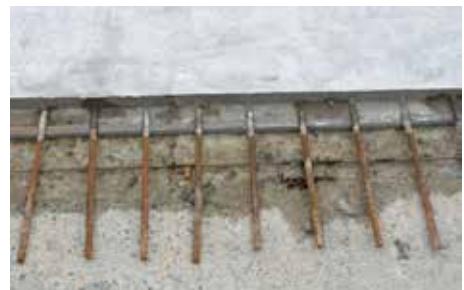
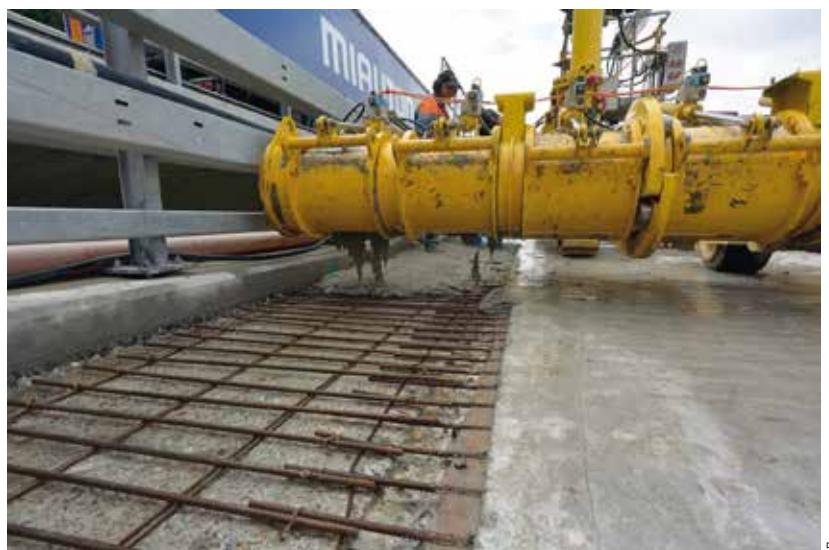
2-5 Mise en place du BFUP armé sur le pont lac

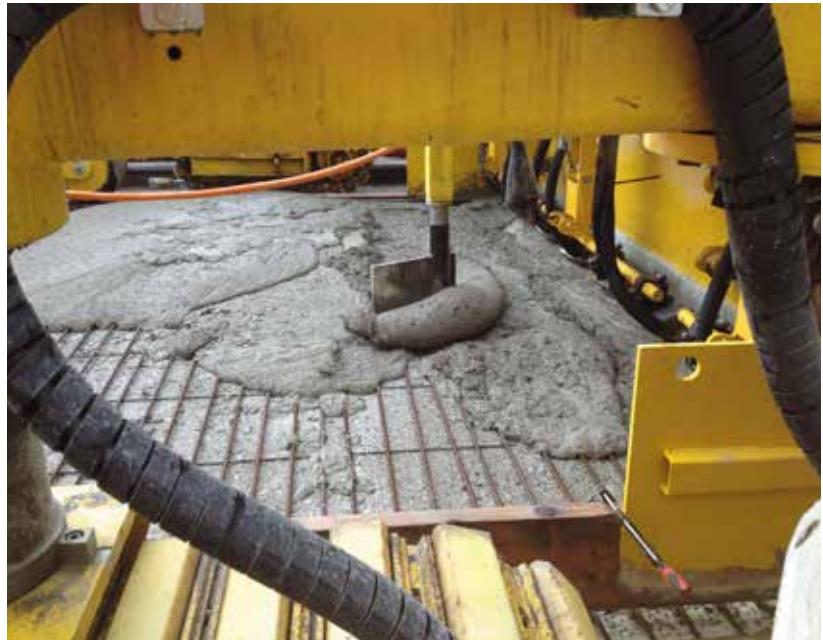
6 Le balai de répartition du BFUP avant sa vibration
(Photo Jacques Perret)

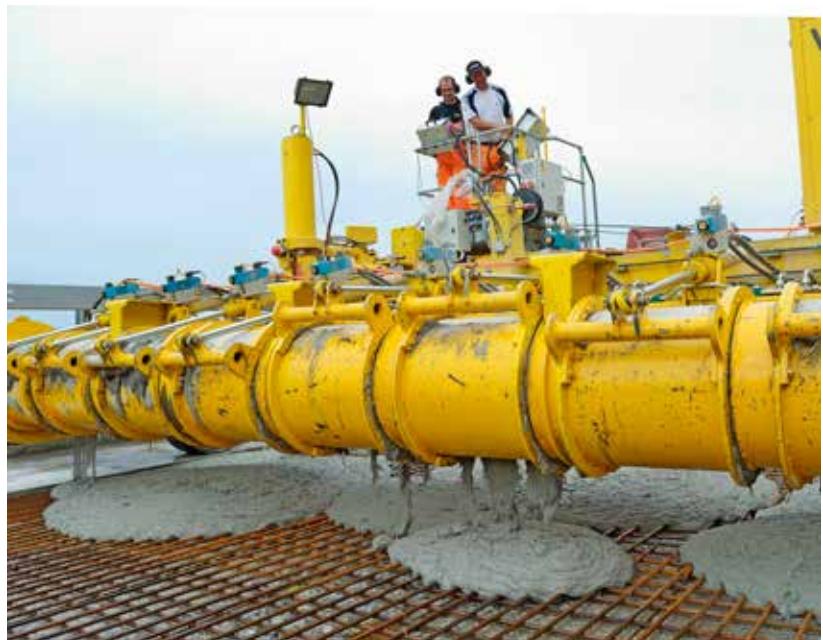
7 Coulage du béton devant la machine de pose

Conçue à partir du châssis d'une finisseuse utilisée pour bétonner les dalles de l'aéroport de Zurich, la machine de pose a été testée et a subi de nombreux adaptations et développements. Au final, elle possède une poutre de pose de largeur modulable, équipée d'une puissante rampe de vibrateurs. Le réglage du niveau de pose est asservi et la machine corrige en temps réel l'assiette de pose dans toutes les directions. Alimenté en BFUP par des *dumpers* de 1.1 m³, un répartiteur fonctionnant avec une vis sans fin et des trappes dispose le mélange devant la machine sur la largeur de la bande de pose qui, selon les besoins, varie de 120 cm à 600 cm (fig. 7). La répartition du BFUP est affinée par une sorte de balai, juste avant sa mise en place définitive à l'aide de la poutre de pose et de ses puissants vibrateurs (fig. 6). La cure, d'une durée de cinq jours, débute immédiatement après la mise en place du BFUP et consiste en une application d'un film plastique. En ce qui concerne les cadences de bétonnage, sachant que la machine de pose devait avancer à une vitesse minimale de 60 cm/minute, il suffisait d'adapter la largeur de pose à la capacité de production de BFUP.

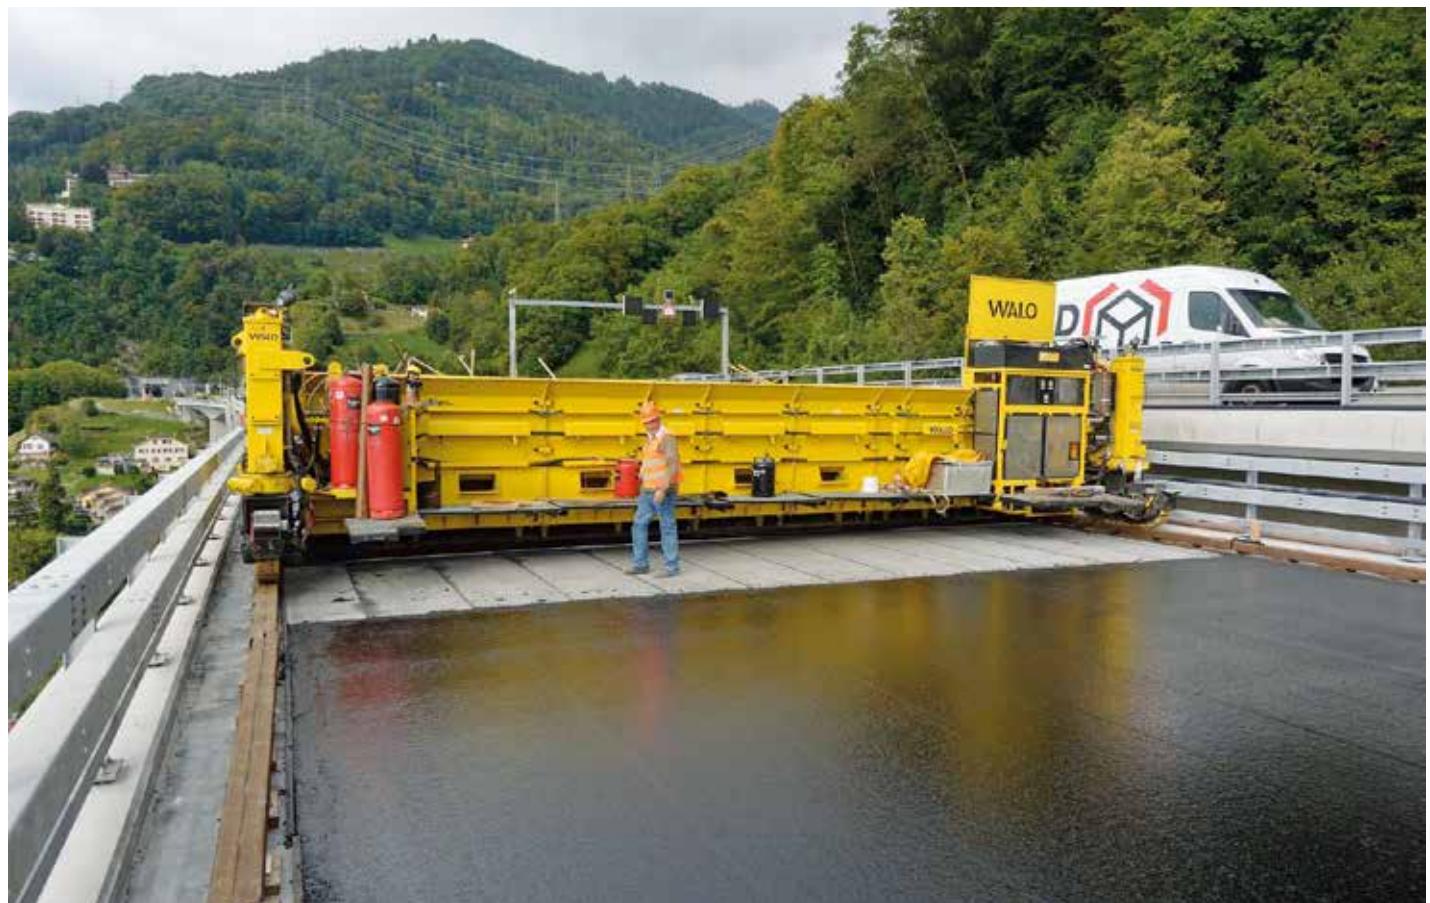
8 Pose de l'étanchéité et du MA sur le BFUP
(Sauf mention, tous les documents illustrant cet article ont été fournis par les auteurs.)

Bien que le BFUP soit étanche à l'eau, il a été décidé de mettre en place une étanchéité en bitume polymère PBD (épaisseur 5 mm) sur toute la surface. Elle a pour but de garantir l'adhérence entre le MA-H et le BFUP. Elle assure aussi une étanchéité totale au droit des joints de travail du BFUP et évite ainsi tout apport même local

d'eau susceptible d'activer le développement de la RAG. Elle permet en outre de limiter l'épaisseur du BFUP, puisque le PBD assure la protection des armatures dont l'enrobage théorique est localement insuffisant : une surépaisseur de 1 cm de BFUP engendre un surcoût bien supérieur à la mise en œuvre d'une étanchéité. Pour lutter contre le bruit, un enrobé bitumineux SDA 8 classe A d'une épaisseur de 30 mm sert de couche de roulement.
